## **PROTOKÓŁ OKRESOWEJ KONTROLI ROCZNEJ / PIĘCIOLETNIEJ\***

**- PRZEGLĄDU PODSTAWOWEGO / ROZSZERZONEGO\* OBIEKTÓW  
MOSTOWYCH, TUNELI ORAZ PRZEPUSTÓW**

**ROK 2021**

| Lp. | JNI | Nr drogi | Nazwa drogi wg wykazu urzędowego | Rodzaj obiektu | Pikietaż obiektu | Miejscowość | Przeszkoda | Nr protokołu<br>przeglądu/data | Długość<br>obiektu [m] | Rozpiętość w ośiach<br>podparcia [m] | Uwagi |
|---|---|---|---|---|---|---|---|---|---|---|---|
| 2. | 31000174 | 130081G | DG: od drogi DK 6 - ul. Rezczyńska - 12<br>Marca | Most żelbetonowy | 0+303 | Reda | Rzeka Reda | 2/ 2021.06.28 | 11,20 | 10,40 | Most uszkodzony<br>podczas działań<br>wojennych w 1944 r. |

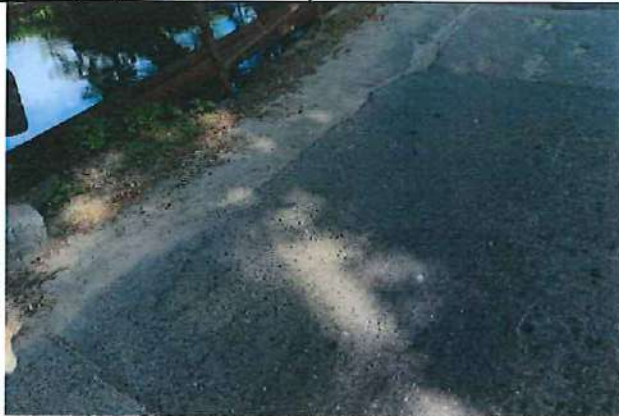
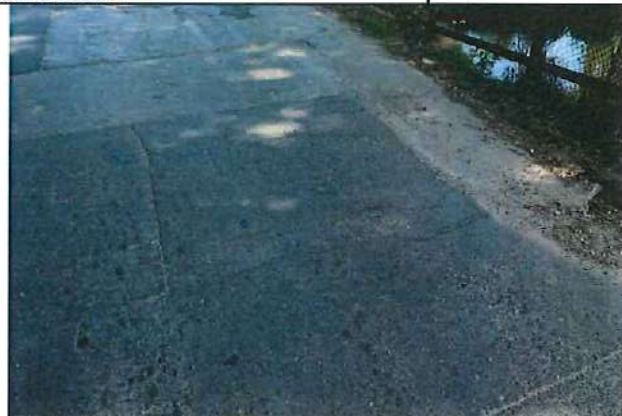
| Fot. 39. Nawierzchnia na dojeździe – od strony drogi DK-6<br>(Nieuregulowany spływ wód opadowych) | Fot. 40. Nawierzchnia na dojeździe – od strony drogi DK-6<br>(Nieuregulowany spływ wód opadowych) | |

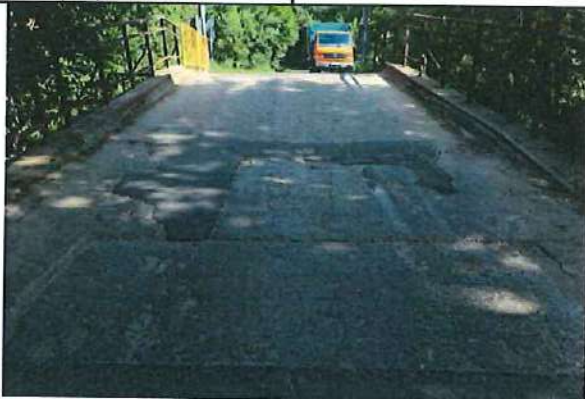
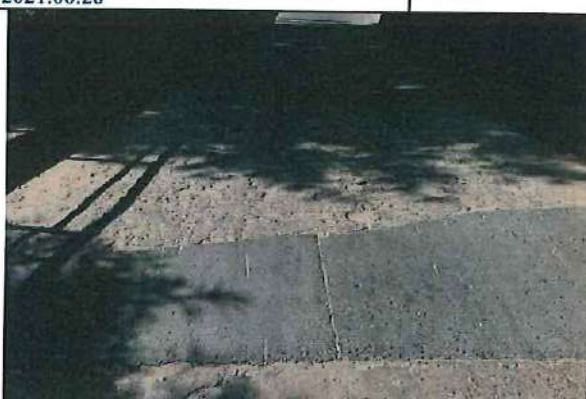
| <b>Fot. 47. Nawierzchnia na obiekcie</b><br><i>(Powykruszany beton, zanieczyszczenia przy kapie, brak nawierzchni ochronnej)</i> | | <b>Fot. 48. Nawierzchnia na obiekcie</b><br><i>(Powykruszany beton, zanieczyszczenia przy kapie, brak nawierzchni ochronnej)</i> | | |

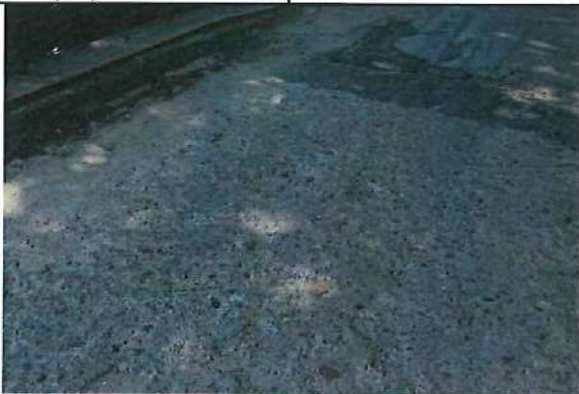
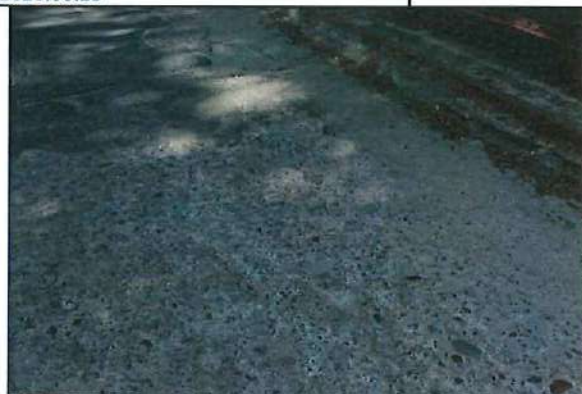
| <b>Fot. 55. Nawierzchnia na obiekcie</b><br><i>(Powykruszony beton, zanieczyszczenia przy kapie, brak nawierzchni ochronnej)</i> | <b>Fot. 56. Nawierzchnia na obiekcie</b><br><i>(Powykruszony beton, zanieczyszczenia przy kapie, brak nawierzchni ochronnej)</i> | |

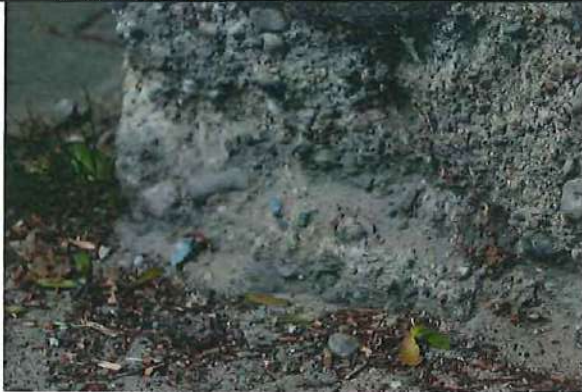
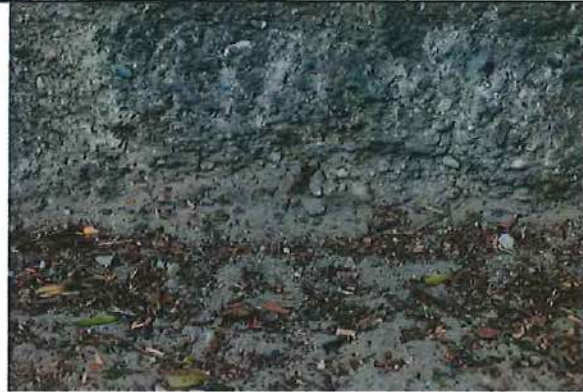
| Numer ewidencyjny obiektu:<br>(JNI) 31000174 | DOKUMENTACJA FOTOGRAFICZNA USZKODZEŃ OBIEKTU<br>z dnia 2021.06.28 | Karta Nr 2.7 |
|---|---|---|
| <p><b>Fot. 87.</b> Balustrada po stronie wody górnej<br/>(Poniszczony mur oporowy, spękania, wykruszenia betonu,<br/>organiczny nalot)</p> | <p><b>Fot. 88.</b> Balustrada po stronie wody górnej<br/>(Poniszczony mur oporowy, spękania, wykruszenia betonu,<br/>organiczny nalot)</p> | |

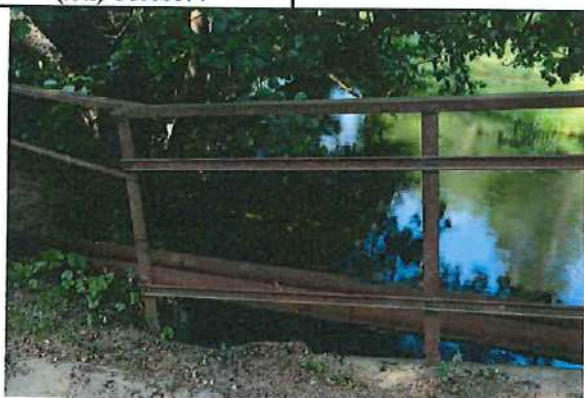
**Fot. 111. Balustrada po stronie wody górnej**  
(Powyginane i skorodowane stalowe elementy balustrady, brak powłoki malarskiej, miejscowe wżery, organiczny nalot)

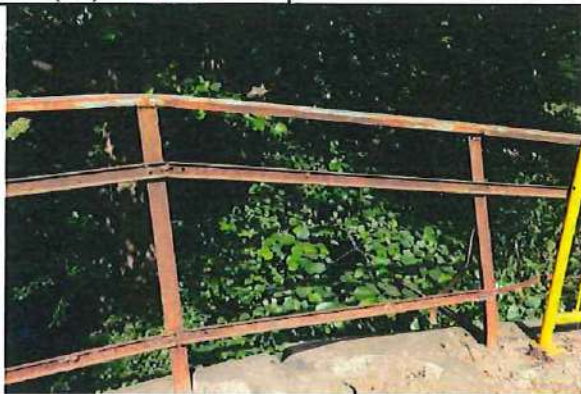
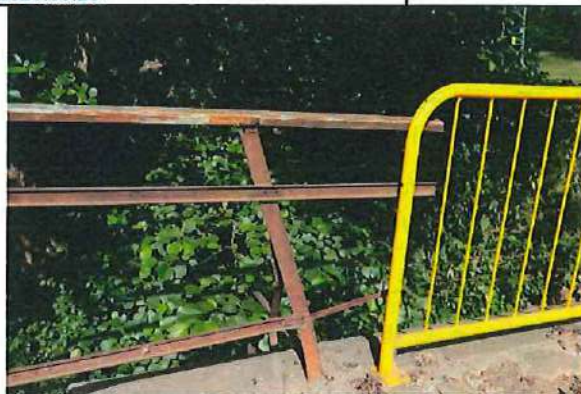
| Numer ewidencyjny obiektu:<br>(JNI) 31000174 | DOKUMENTACJA FOTOGRAFICZNA USZKODZEŃ OBIEKTU<br>z dnia 2021.06.28 | Karta Nr 2.11 |
|---|---|---|
| <p><b>Fot. 119. Balustrada po stronie wody górnej</b><br/>(Powyginane i skorodowane stalowe elementy balustrady, brak powłoki malarskiej, miejscowe wżery, organiczny nalot)</p> | <p><b>Fot. 120. Balustrada po stronie wody górnej</b><br/>(Powyginane i skorodowane stalowe elementy balustrady, brak powłoki malarskiej, miejscowe wżery, organiczny nalot)</p> | |

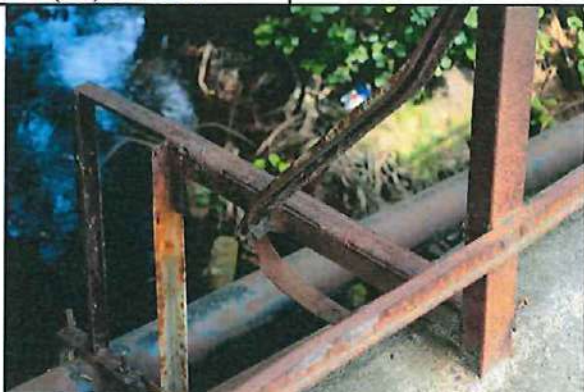
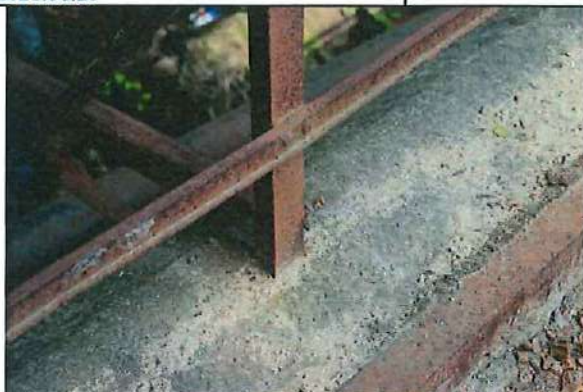
| Numer ewidencyjny obiektu:<br>(JNI) 31000174 | DOKUMENTACJA FOTOGRAFICZNA USZKODZEŃ OBIEKTU<br>z dnia 2021.06.28 | Karta Nr 2.13 |
|---|---|---|
| <p><b>Fot. 135.</b> Balustrada po stronie wody górnej<br/>(Powyginane i skorodowane stalowe elementy balustrady, brak powłoki malarskiej, miejscowe wżery, organiczny nalot)</p> | <p><b>Fot. 136.</b> Balustrada po stronie wody górnej<br/>(Powyginane i skorodowane stalowe elementy balustrady, brak powłoki malarskiej, miejscowe wżery, organiczny nalot)</p> | |

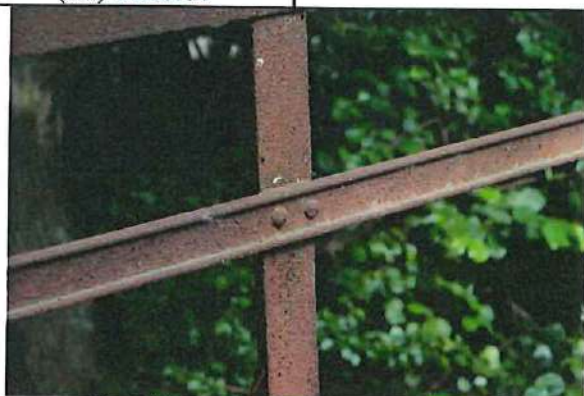
**Fot. 143. Balustrada po stronie wody górnej**  
(Powyginane i skorodowane stalowe elementy balustrady, brak powłoki malarskiej, miejscowe wżery, organiczny nalot)

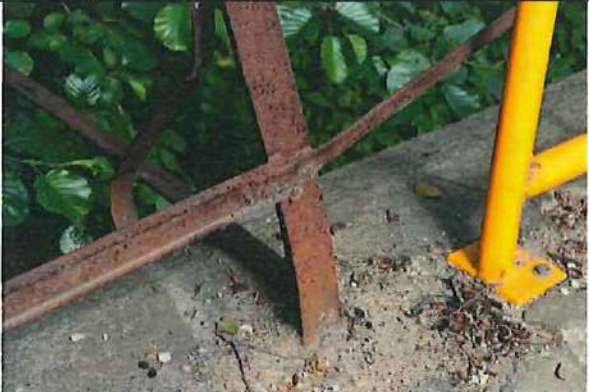
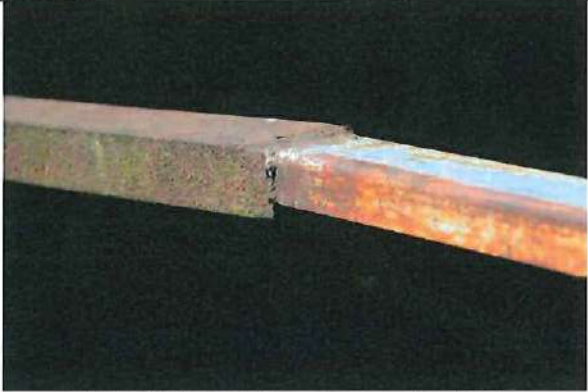
| Numer ewidencyjny obiektu:<br>(JNI) 31000174 | DOKUMENTACJA FOTOGRAFICZNA USZKODZEŃ OBIEKTU<br>z dnia 2021.06.28 | Karta Nr 2.15 |
|---|---|---|
| <p><b>Fot. 151.</b> Balustrada po stronie wody górnej<br/><i>(Powyginane i skorodowane stalowe elementy balustrady, brak powłoki malarskiej, miejscowe wżery, organiczny nalot)</i></p> | <p><b>Fot. 152.</b> Balustrada po stronie wody górnej<br/><i>(Powyginane i skorodowane stalowe elementy balustrady, brak powłoki malarskiej, miejscowe wżery, organiczny nalot)</i></p> | |

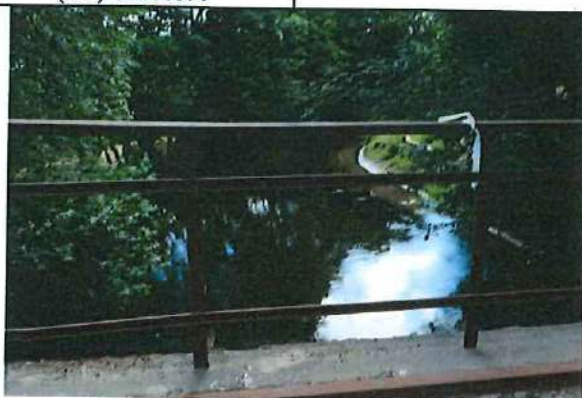
**Fot. 159. Balustrada po stronie wody dolnej**  
(Powyginane i skorodowane stalowe elementy balustrady, brak powłoki malarskiej, miejscowe wżery, organiczny nalot)

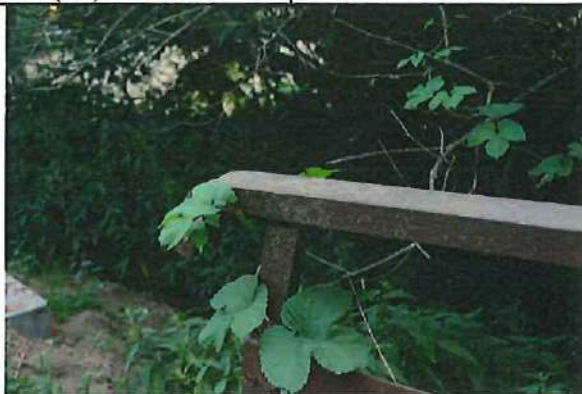
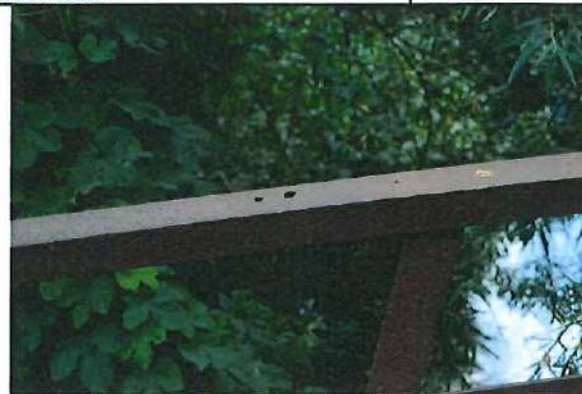
| Numer ewidencyjny obiektu:<br>(JNI) 31000174 | DOKUMENTACJA FOTOGRAFICZNA USZKODZEŃ OBIEKTU<br>z dnia 2021.06.28 | Karta Nr 2.17 |
|---|---|---|
| <p><b>Fot. 167. Balustrada po stronie wody dolnej</b><br/><i>(Powyginane i skorodowane stalowe elementy balustrady, brak powłoki malarskiej, miejscowe wżery, organiczny nalot)</i></p> | <p><b>Fot. 168. Balustrada po stronie wody dolnej</b><br/><i>(Powyginane i skorodowane stalowe elementy balustrady, brak powłoki malarskiej, miejscowe wżery, organiczny nalot)</i></p> | |

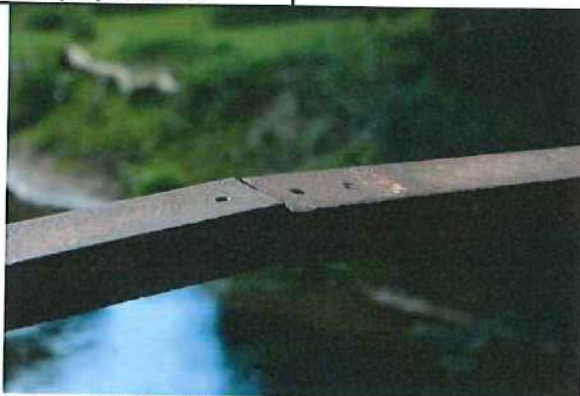
**Fot. 175. Balustrada po stronie wody dolnej**  
(Powyginane i skorodowane stalowe elementy balustrady, brak powłoki malarskiej, miejscowe wżery, organiczny nalot)

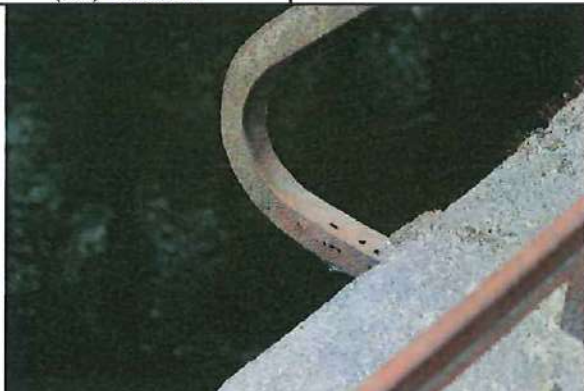
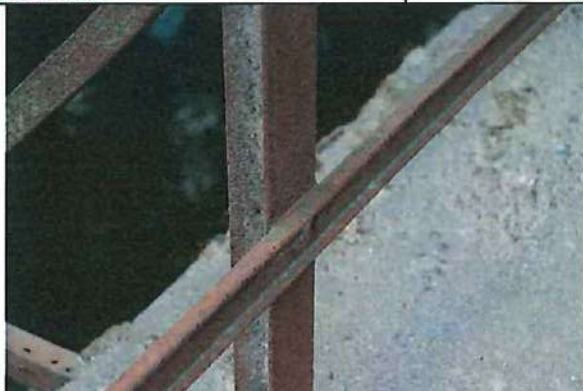
| Numer ewidencyjny obiektu:<br>(JNI) 31000174 | DOKUMENTACJA FOTOGRAFICZNA USZKODZEŃ OBIEKTU<br>z dnia 2021.06.28 | Karta Nr 2.19 |
|---|---|---|
| <p><b>Fot. 183.</b> Balustrada po stronie wody dolnej<br/><i>(Powyginane i skorodowane stalowe elementy balustrady, brak powłoki malarskiej, miejscowe wżery, organiczny nalot)</i></p> | <p><b>Fot. 184.</b> Balustrada po stronie wody dolnej<br/><i>(Powyginane i skorodowane stalowe elementy balustrady, brak powłoki malarskiej, miejscowe wżery, organiczny nalot)</i></p> | |

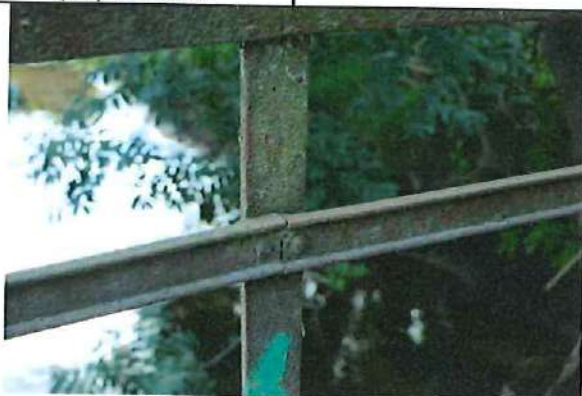
**Fot. 191. Balustrada po stronie wody dolnej**  
(Powyginane i skorodowane stalowe elementy balustrady, brak powłoki malarskiej, miejscowe wżery, organiczny nalot)

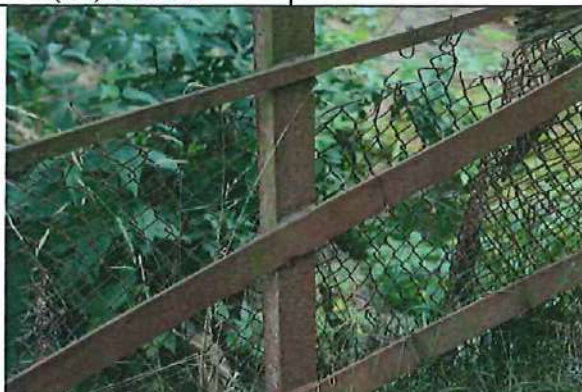
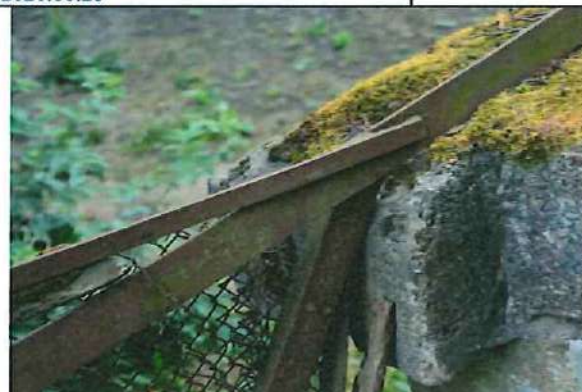
| Numer ewidencyjny obiektu:<br>(JNI) 31000174 | DOKUMENTACJA FOTOGRAFICZNA USZKODZEŃ OBIEKTU<br>z dnia 2021.06.28 | Karta Nr 2.21 |
|---|---|---|
| <p><b>Fot. 199. Balustrada po stronie wody dolnej</b><br/><i>(Powyginane i skorodowane stalowe elementy balustrady, brak powłoki malarskiej, miejscowe wżery, organiczny nalot)</i></p> | <p><b>Fot. 200. Balustrada po stronie wody dolnej</b><br/><i>(Powyginane i skorodowane stalowe elementy balustrady, brak powłoki malarskiej, miejscowe wżery, organiczny nalot)</i></p> | |

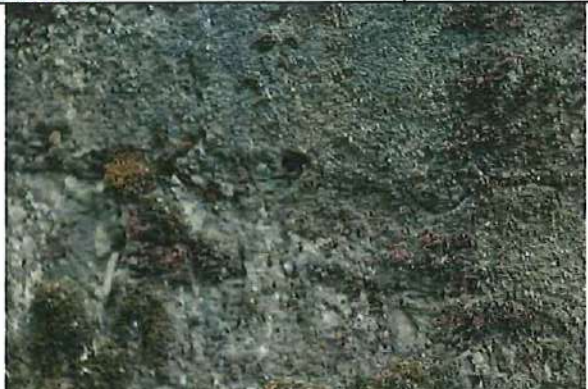
| Numer ewidencyjny obiektu:<br>(JNI) 31000174 | DOKUMENTACJA FOTOGRAFICZNA USZKODZEŃ OBIEKTU<br>z dnia 2021.06.28 | Karta Nr 2.25 |
|---|---|---|
| <p><b>Fot. 231. Balustrada po stronie wody dolnej</b><br/><i>(Skruszony beton murka, pęknięcie w betonie, organiczny nalot, brak powłoki ochronnej betonu, wegetacja mchów)</i></p> | <p><b>Fot. 232. Balustrada po stronie wody dolnej</b><br/><i>(Skruszony beton murka, pęknięcie w betonie, organiczny nalot, brak powłoki ochronnej betonu, wegetacja mchów)</i></p> | |

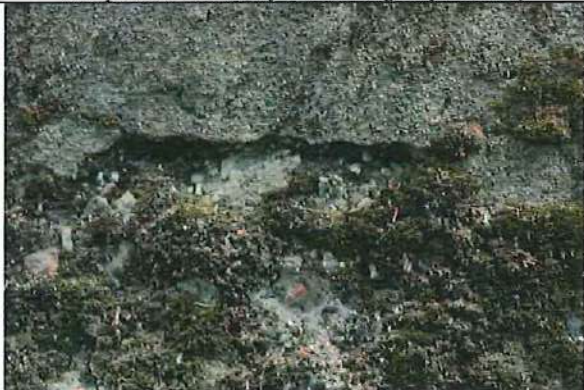
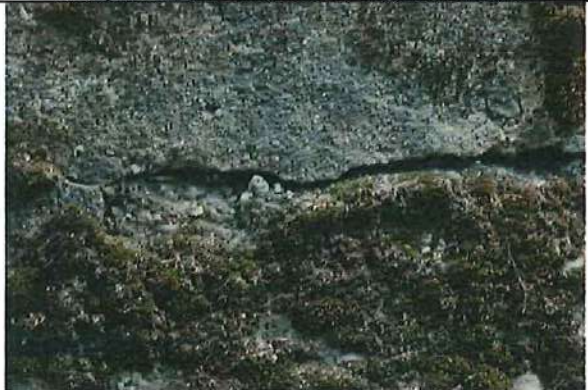
| Numer ewidencyjny obiektu:<br>(JNI) 31000174 | DOKUMENTACJA FOTOGRAFICZNA USZKODZEŃ OBIEKTU<br>z dnia 2021.06.28 | Karta Nr 2.25 |
|---|---|---|
| <p><b>Fot. 233. Balustrada po stronie wody dolnej</b><br/><i>(Skruszony beton murka, pęknięcie w betonie, organiczny nalot, brak powłoki ochronnej betonu, wegetacja mchów)</i></p> | <p><b>Fot. 234. Balustrada po stronie wody dolnej</b><br/><i>(Skruszony beton murka, pęknięcie w betonie, organiczny nalot, brak powłoki ochronnej betonu, wegetacja mchów)</i></p> | |

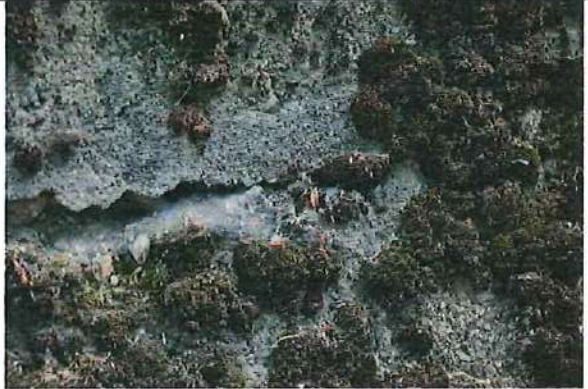
| Numer ewidencyjny obiektu:<br>(JNI) 31000174 | DOKUMENTACJA FOTOGRAFICZNA USZKODZEŃ OBIEKTU<br>z dnia 2021.06.28 | Karta Nr 2.25 |
|---|---|---|
| <p><b>Fot. 235. Balustrada po stronie wody dolnej</b><br/><i>(Skruszony beton murka, pęknięcie w betonie, organiczny nalot, brak powłoki ochronnej betonu, wegetacja mchów)</i></p> | <p><b>Fot. 236. Balustrada po stronie wody dolnej</b><br/><i>(Skruszony beton murka, pęknięcie w betonie, organiczny nalot, brak powłoki ochronnej betonu, wegetacja mchów)</i></p> | |

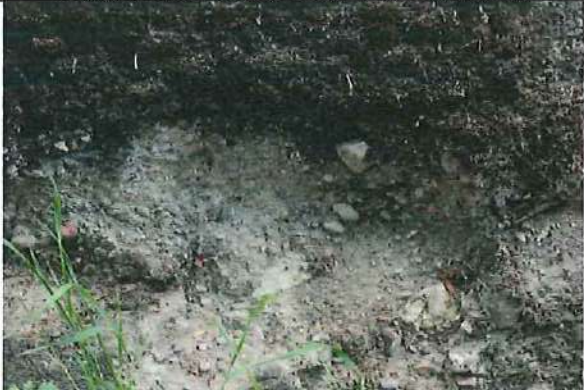
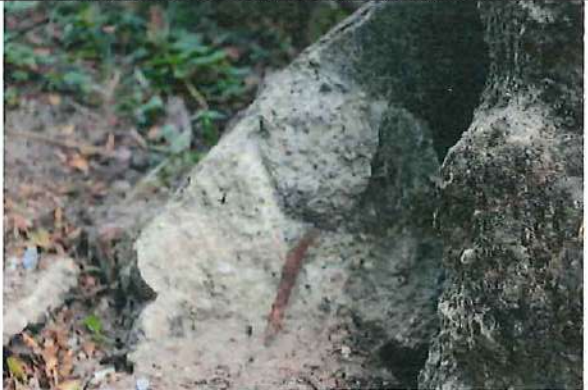
| Numer ewidencyjny obiektu:<br>(JNI) 31000174 | DOKUMENTACJA FOTOGRAFICZNA USZKODZEŃ OBIEKTU<br>z dnia 2021.06.28 | Karta Nr 2.25 |
|---|---|---|
| <p><b>Fot. 237. Balustrada po stronie wody dolnej</b><br/><i>(Skruszony beton murka, pęknięcie w betonie, organiczny nalot, brak powłoki ochronnej betonu, wegetacja mchów)</i></p> | <p><b>Fot. 238. Balustrada po stronie wody dolnej</b><br/><i>(Skruszony beton murka, pęknięcie w betonie, organiczny nalot, brak powłoki ochronnej betonu, wegetacja mchów)</i></p> | |

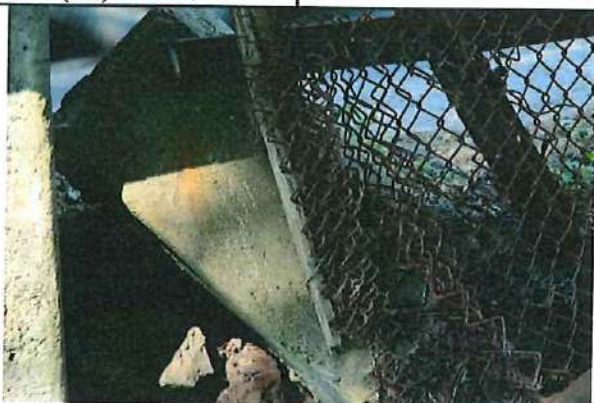
**Fot. 255.** Balustrada po stronie wody dolnej  
(Polamane i porozrzucane betonowe bloki murka oporowego)

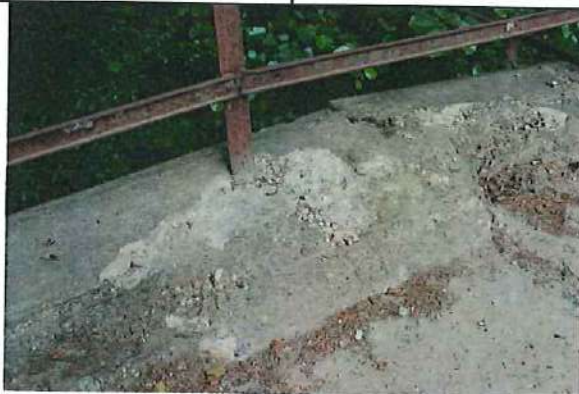
**Fot. 271.** Kapa i gzyms po stronie wody górnej  
(Spękania i wykruszenia betonu, zanieczyszczenia, zalegająca ziemia, wegetacja roślinności, skorodowane stalowe kątowniki)

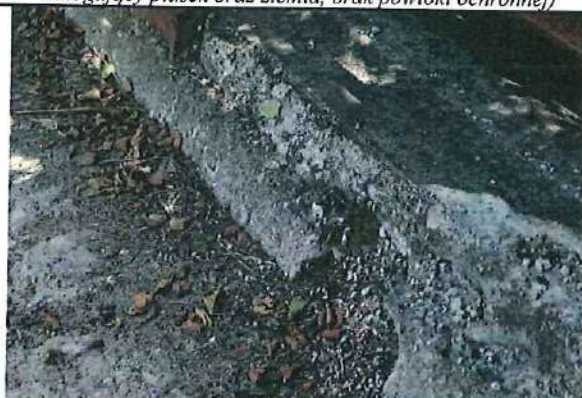
**Fot. 275.** Kapa i gzyms po stronie wody górnej  
(Spękania i wykruszenia betonu, zanieczyszczenia, zalegająca ziemia, wegetacja roślinności, skorodowane stalowe kątowniki)

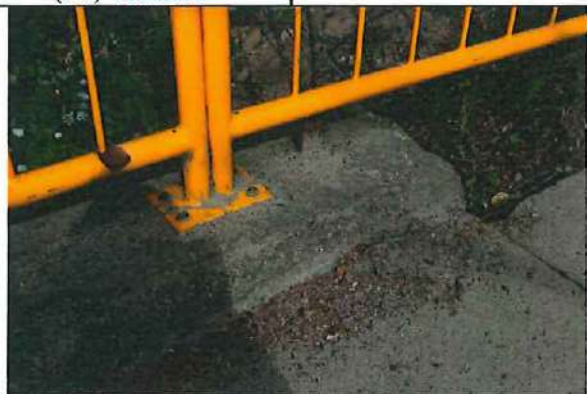
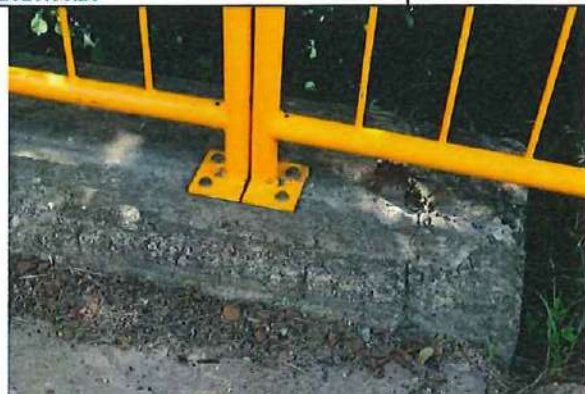
| Numer ewidencyjny obiektu:<br>(JNI) 31000174 | DOKUMENTACJA FOTOGRAFICZNA USZKODZEŃ OBIEKTU<br>z dnia 2021.06.28 | Karta Nr 2.31 |
|---|---|---|
| <p>Fot. 279. Kapa i gzyms po stronie wody górnej<br/>(Spękania i wykruszenia betonu, zanieczyszczenia, zalegająca ziemia, wegetacja roślinności)</p> | <p>Fot. 280. Kapa i gzyms po stronie wody górnej<br/>(Spękania i wykruszenia betonu, zanieczyszczenia, zalegająca ziemia, wegetacja roślinności)</p> | |

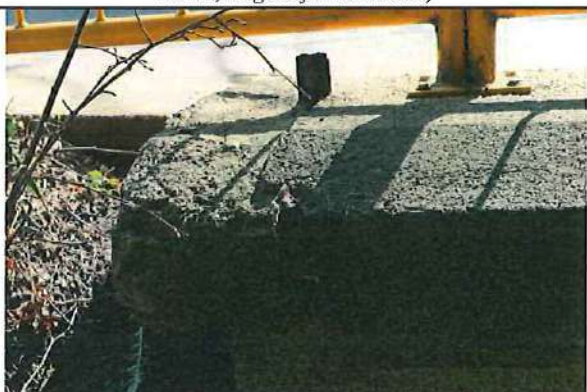
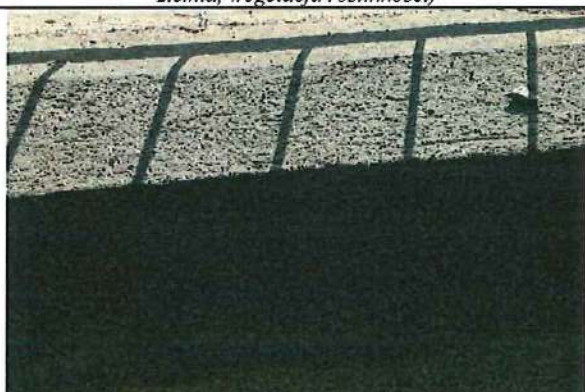
| Numer ewidencyjny obiektu:<br>(JNI) 31000174 | DOKUMENTACJA FOTOGRAFICZNA USZKODZEŃ OBIEKTU<br>z dnia 2021.06.28 | Karta Nr 2.31 |
|---|---|---|
| <p>Fot. 281. Kapa i gzyms po stronie wody górnej<br/>(Zanieczyszczenia, organiczny nalot, brak powłoki ochronnej betonu, wykruszenia i ubytki)</p> | <p>Fot. 282. Kapa i gzyms po stronie wody górnej<br/>(Zanieczyszczenia, organiczny nalot, brak powłoki ochronnej betonu, wykruszenia i ubytki)</p> | |

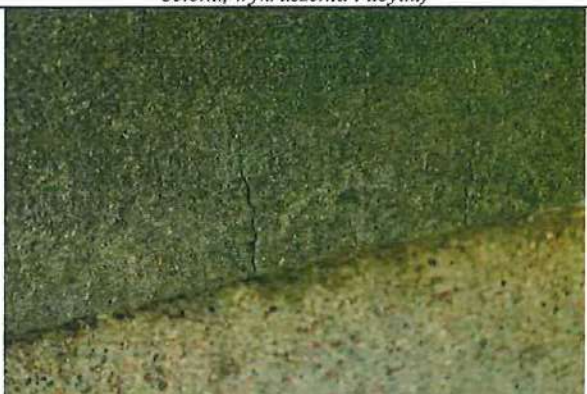
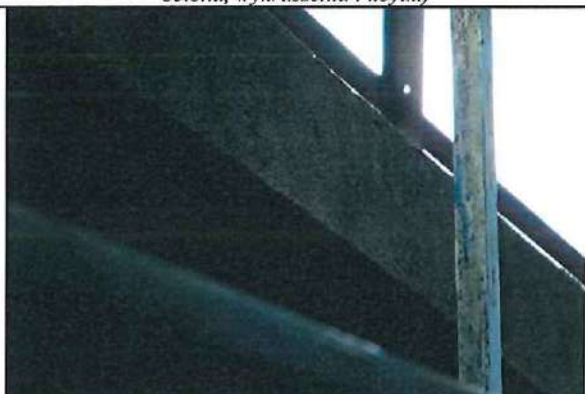
| Numer ewidencyjny obiektu:<br>(JNI) 31000174 | DOKUMENTACJA FOTOGRAFICZNA USZKODZEŃ OBIEKTU<br>z dnia 2021.06.28 | Karta Nr 2.31 |
|---|---|---|
| <p>Fot. 283. Kapa i gzyms po stronie wody górnej<br/>(Zanieczyszczenia, organiczny nalot, brak powłoki ochronnej betonu, wykruszenia i ubytki)</p> | <p>Fot. 284. Kapa i gzyms po stronie wody górnej<br/>(Zanieczyszczenia, organiczny nalot, brak powłoki ochronnej betonu, wykruszenia i ubytki)</p> | |

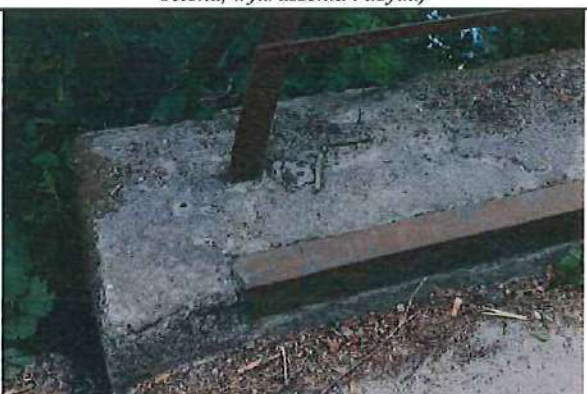
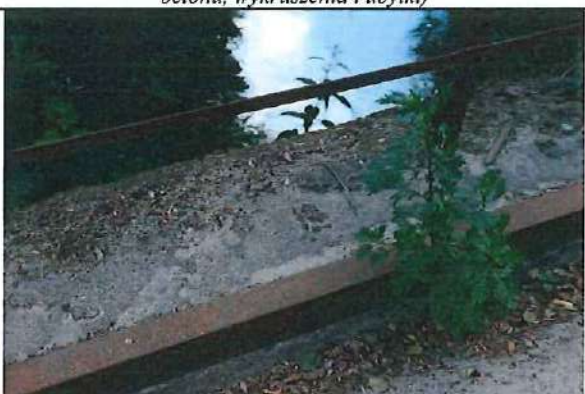
| Numer ewidencyjny obiektu:<br>(JNI) 31000174 | DOKUMENTACJA FOTOGRAFICZNA USZKODZEŃ OBIEKTU<br>z dnia 2021.06.28 | Karta Nr 2.31 |
|---|---|---|
| <p>Fot. 285. Kapa i gzyms po stronie wody dolnej<br/>(Spękania i wykruszenia betonu, zanieczyszczenia, zalegająca ziemia, wegetacja roślinności, skorodowane stalowe kątowniki)</p> | <p>Fot. 286. Kapa i gzyms po stronie wody dolnej<br/>(Spękania i wykruszenia betonu, zanieczyszczenia, zalegająca ziemia, wegetacja roślinności, skorodowane stalowe kątowniki)</p> | |

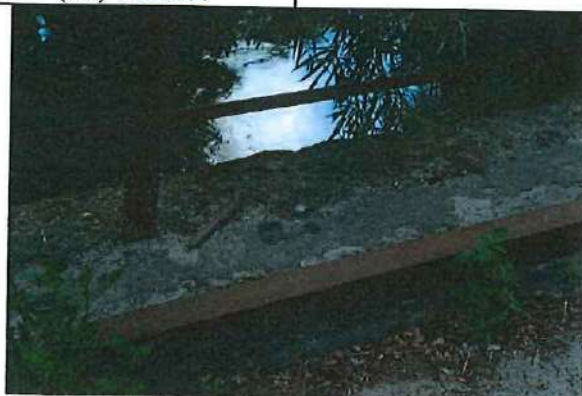
**Fot. 287.** Kapa i gzyms po stronie wody dolnej  
(Spękania i wykruszenia betonu, zanieczyszczenia, zalegająca ziemia, wegetacja roślinności, skorodowane stalowe kątowniki)

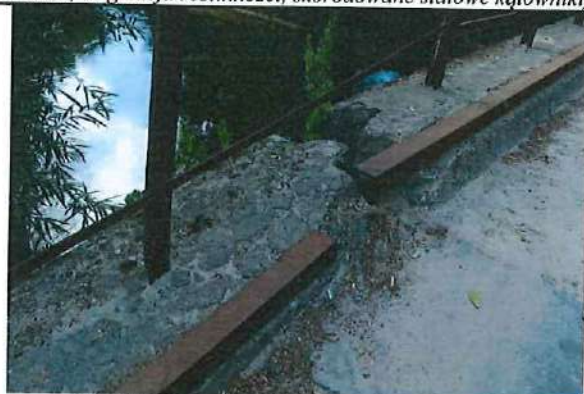
**Fot. 289.** Kapa i gzyms po stronie wody dolnej  
(Miejsce załamania konstrukcji, wykruszenia i ubytki betonu, zalegający piasek oraz ziemia, brak powłoki ochronnej)

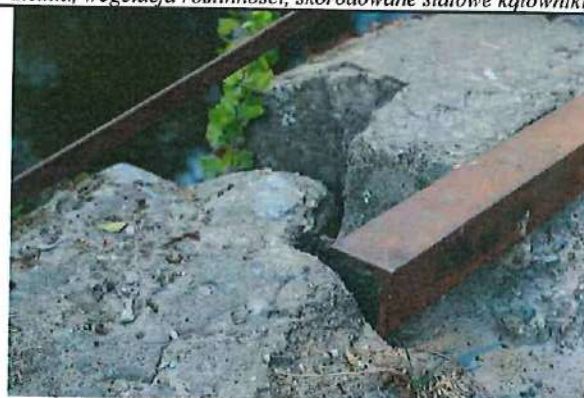
**Fot. 290.** Kapa i gzyms po stronie wody dolnej  
(Miejsce załamania konstrukcji, wykruszenia i ubytki betonu, zalegający piasek oraz ziemia, brak powłoki ochronnej)

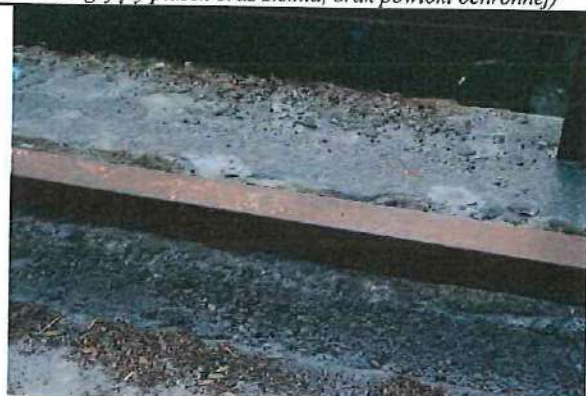
**Fot. 291.** Kapa i gzyms po stronie wody dolnej  
(Spękania i wykruszenia betonu, zanieczyszczenia, zalegająca ziemia, skorodowane stalowe kątowniki)

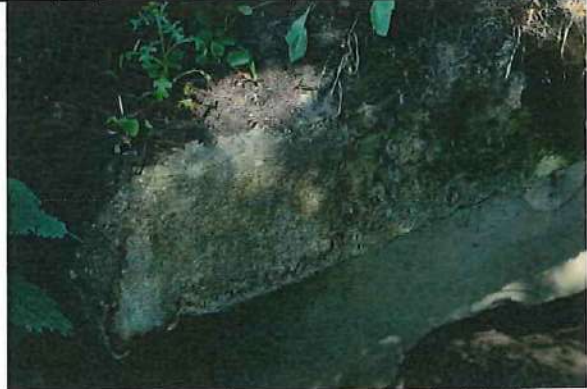
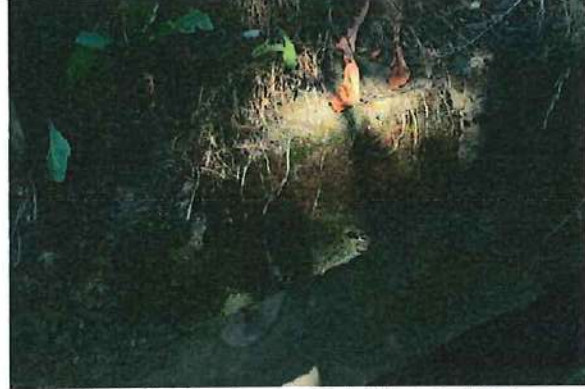
| Numer ewidencyjny obiektu:<br>(JNI) 31000174 | DOKUMENTACJA FOTOGRAFICZNA USZKODZEŃ OBIEKTU<br>z dnia 2021.06.28 | Karta Nr 2.35 |
|---|---|---|
| <p><b>Fot. 311.</b> Kapa i gzyms po stronie wody dolnej<br/>(Skruszały beton, spękania, organiczny nalot, wegetacja mchów, roślinności, brak powłoki ochronnej betonu)</p> | <p><b>Fot. 312.</b> Kapa i gzyms po stronie wody dolnej<br/>(Skruszały beton, spękania, organiczny nalot, wegetacja mchów, roślinności, brak powłoki ochronnej betonu)</p> | |

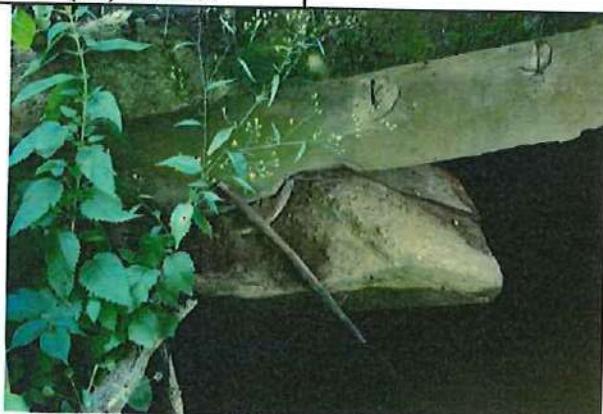
**Fot. 319.** Lewe skrzydelko przyczółka po stronie drogi DK-6  
(Zniszczony przyczółek wraz z lewym skrzydełkiem)

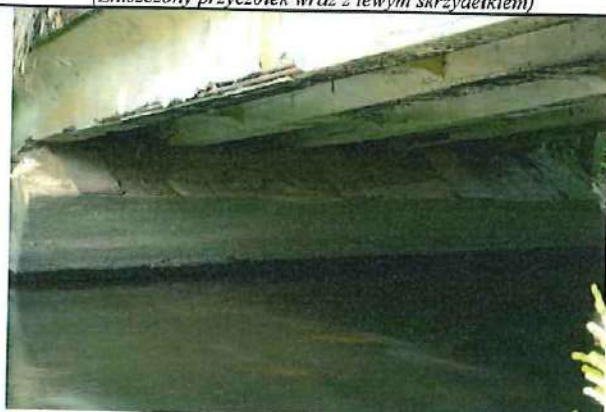
| Obiekt uległ katastrofie w roku 1944. W wyniku działań wojennych zniszczeniu uległ jeden przyczółek, a przęsło upadło do wody lecz nadal funkcjonuje i przenosi obciążenia. Ocalały drugi przyczółek ma pęknięty korpus. | | | |

**Fot. 321.** Przyczółek po stronie drogi DK-6  
(Zarwany i uszkodzony przyczółek, obsunięte w koryto rzeki połamane bloki betonu)

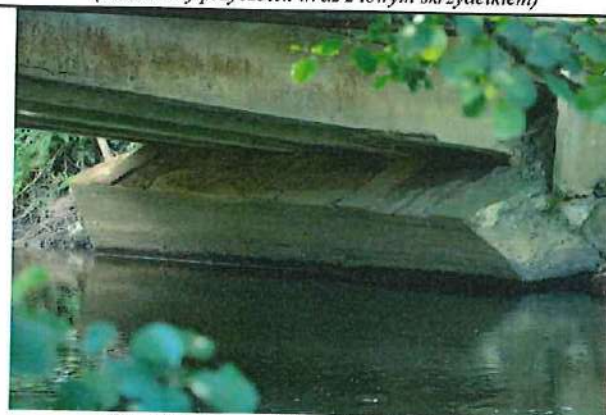
**Fot. 322.** Przyczółek po stronie drogi DK-6  
(Zarwany i uszkodzony przyczółek)

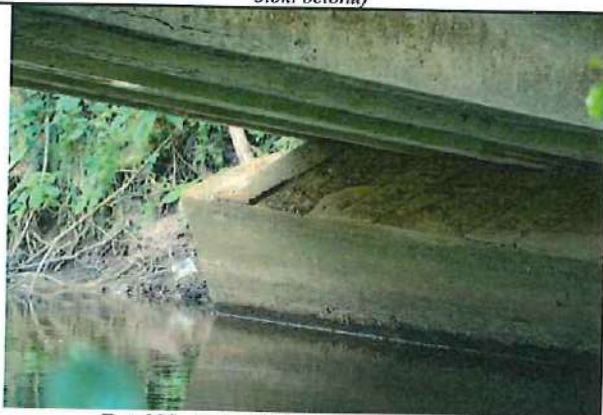
**Fot. 323.** Przyczółek po stronie drogi DK-6  
(Zarwany i uszkodzony przyczółek)

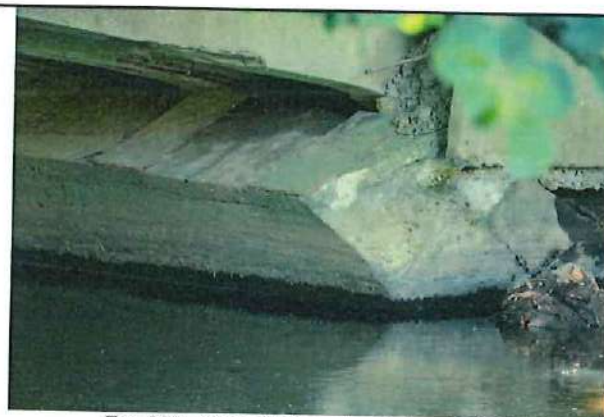
**Fot. 324.** Przyczółek po stronie drogi DK-6  
(Zarwany i uszkodzony przyczółek)

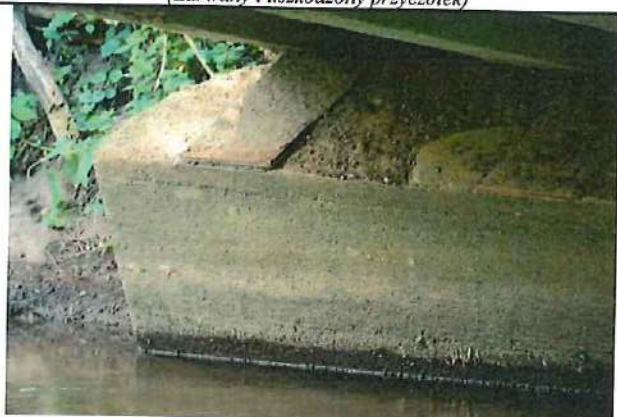
**Fot. 325.** Przyczółek po stronie drogi DK-6  
(Zarwany i uszkodzony przyczółek, obsunięte w koryto rzeki połamane bloki betonu)

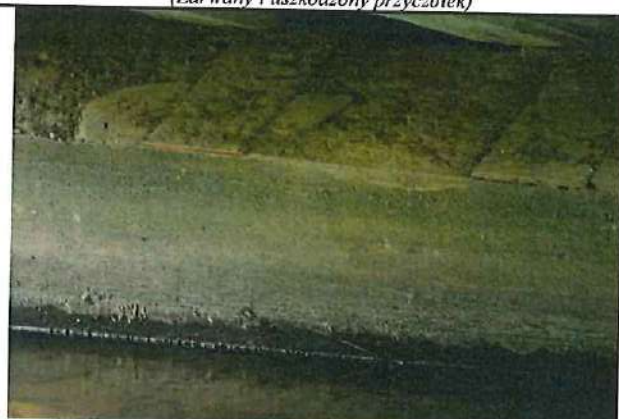
**Fot. 326.** Przyczółek po stronie drogi DK-6  
(Zarwany i uszkodzony przyczółek, obsunięte w koryto rzeki połamane bloki betonu)

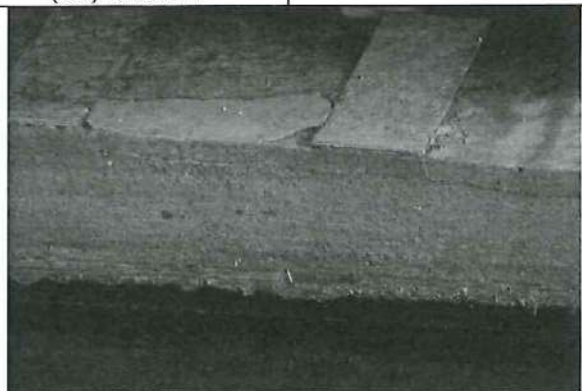
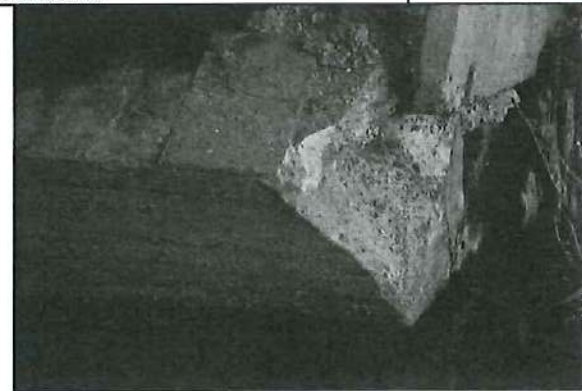
| Numer ewidencyjny obiektu:<br>(JNI) 31000174 | | DOKUMENTACJA FOTOGRAFICZNA USZKODZEŃ OBIEKTU<br>z dnia 2021.06.28 | | Karta Nr 2.37 | |
|---|--|---|--|---|--|
| Fot. 327. Przyczółek po stronie drogi DK-6<br>(Zarwany i uszkodzony przyczółek, obsunięte w koryto rzeki połamane bloki betonu) | | Fot. 328. Przyczółek po stronie drogi DK-6<br>(Zarwany i uszkodzony przyczółek, obsunięte w koryto rzeki połamane bloki betonu) | | | |

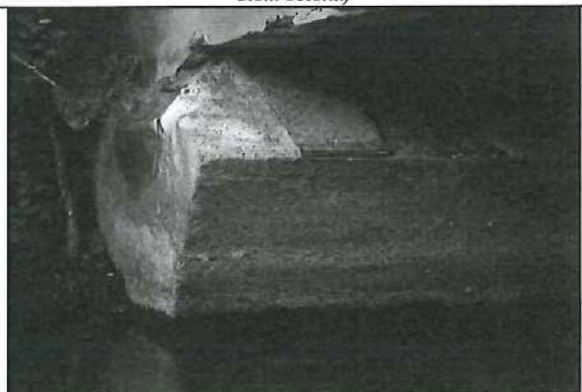
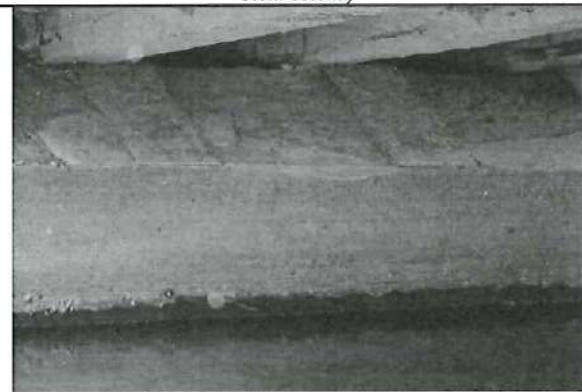
| Numer ewidencyjny obiektu:<br>(JNI) 31000174 | | DOKUMENTACJA FOTOGRAFICZNA USZKODZEŃ OBIEKTU<br>z dnia 2021.06.28 | | Karta Nr 2.37 | |
|---|--|---|--|---|--|
| Fot. 329. Przyczółek po stronie drogi DK-6<br>(Zarwany i uszkodzony przyczółek, obsunięte w koryto rzeki połamane bloki betonu) | | Fot. 330. Przyczółek po stronie drogi DK-6<br>(Zarwany i uszkodzony przyczółek, obsunięte w koryto rzeki połamane bloki betonu) | | | |

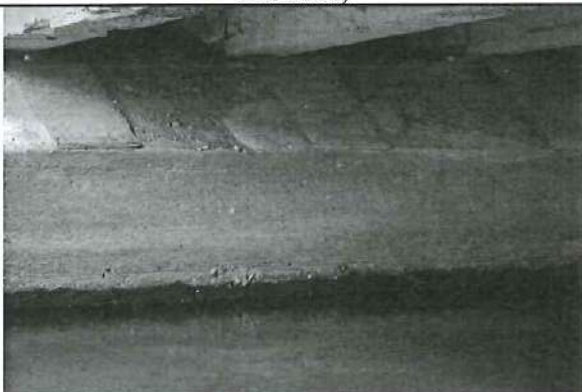
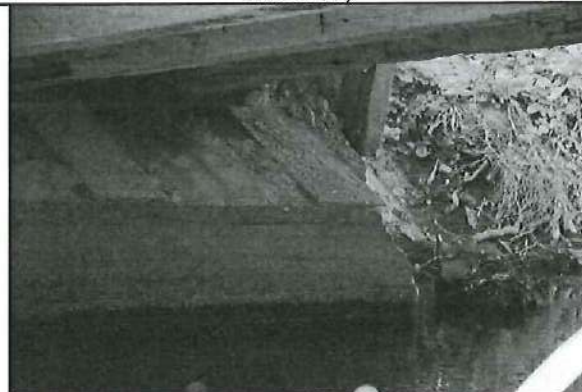
| Numer ewidencyjny obiektu:<br>(JNI) 31000174 | | DOKUMENTACJA FOTOGRAFICZNA USZKODZEŃ OBIEKTU<br>z dnia 2021.06.28 | | Karta Nr 2.37 | |
|---|--|---|--|---|--|
| Fot. 331. Przyczółek po stronie drogi DK-6<br>(Zarwany i uszkodzony przyczółek, obsunięte w koryto rzeki połamane bloki betonu) | | Fot. 332. Przyczółek po stronie drogi DK-6<br>(Zarwany i uszkodzony przyczółek, obsunięte w koryto rzeki połamane bloki betonu) | | | |

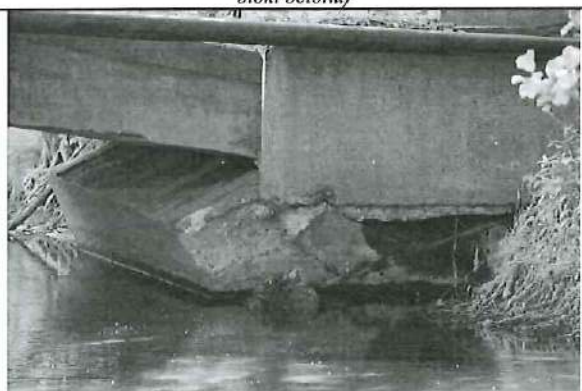
| Numer ewidencyjny obiektu:<br>(JNI) 31000174 | | DOKUMENTACJA FOTOGRAFICZNA USZKODZEŃ OBIEKTU<br>z dnia 2021.06.28 | | Karta Nr 2.37 | |
|---|--|---|--|---|--|
| Fot. 333. Prawe skrzydelko przyczółka po stronie drogi DK-6<br>(Zanieczyszczenia, zacieki i organiczny nalot na powierzchni betonu, brak powłoki ochronnej, wykruszenia i ubytki betonu, podmyte skrzydelko, korozja odsłoniętego zbrojenia) | | Fot. 334. Prawe skrzydelko przyczółka po stronie drogi DK-6<br>(Zanieczyszczenia, zacieki i organiczny nalot na powierzchni betonu, brak powłoki ochronnej, wykruszenia i ubytki betonu, podmyte skrzydelko, korozja odsłoniętego zbrojenia) | | | |

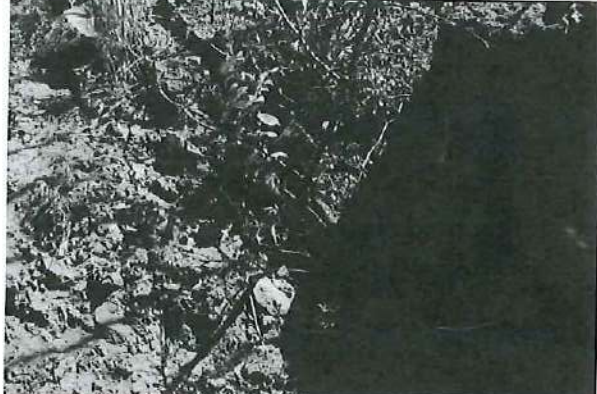
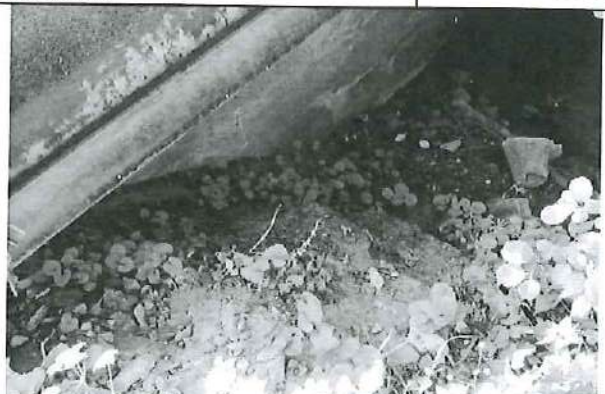
| Numer ewidencyjny obiektu:<br>(JN1) 31000174 | <b>DOKUMENTACJA FOTOGRAFICZNA USZKODZEŃ OBIEKTU</b><br>z dnia 2021.06.28 | Karta Nr 2.42 |
|---|---|---|
| <p>Fot. 367. Lewe skrzydelko przyczółka po stronie ul. 12 Marca<br/>(Obsunięcia gruntu – brak uregulowanego spływu wód opadowych)</p> | <p>Fot. 368. Lewe skrzydelko przyczółka po stronie ul. 12 Marca<br/>(Obsunięcia gruntu – brak uregulowanego spływu wód opadowych)</p> | |

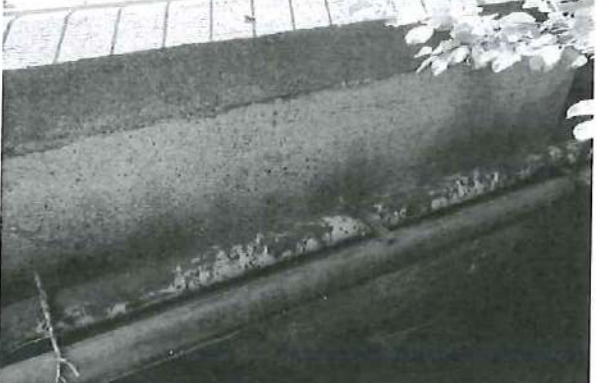
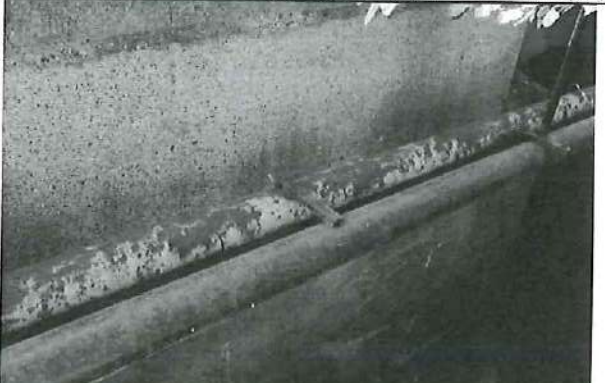
| Numer ewidencyjny obiektu:<br>(JN1) 31000174 | <b>DOKUMENTACJA FOTOGRAFICZNA USZKODZEŃ OBIEKTU</b><br>z dnia 2021.06.28 | Karta Nr 2.42 |
|---|---|---|
| <p>Fot. 369. Lewe skrzydelko przyczółka po stronie ul. 12 Marca<br/>(Beton bez powłoki ochronnej, zanieczyszczenia, zacieki i organiczny nalot, spękania, wykruszenia i ubytki betonu)</p> | <p>Fot. 370. Lewe skrzydelko przyczółka po stronie ul. 12 Marca<br/>(Beton bez powłoki ochronnej, zanieczyszczenia, zacieki i organiczny nalot, spękania, wykruszenia i ubytki betonu)</p> | |

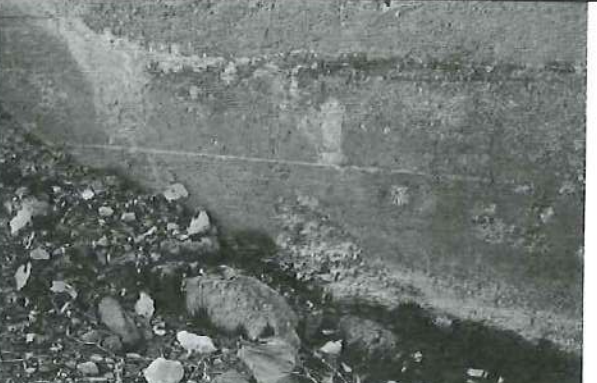
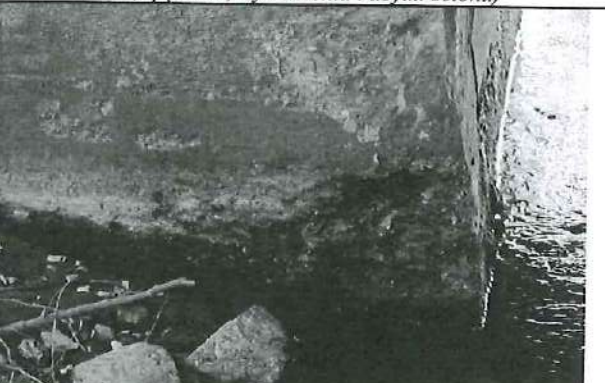
| Numer ewidencyjny obiektu:<br>(JN1) 31000174 | <b>DOKUMENTACJA FOTOGRAFICZNA USZKODZEŃ OBIEKTU</b><br>z dnia 2021.06.28 | Karta Nr 2.42 |
|---|---|---|
| <p>Fot. 371. Lewe skrzydelko przyczółka po stronie ul. 12 Marca<br/>(Beton bez powłoki ochronnej, zanieczyszczenia, zacieki i organiczny nalot, spękania, wykruszenia i ubytki betonu)</p> | <p>Fot. 372. Lewe skrzydelko przyczółka po stronie ul. 12 Marca<br/>(Beton bez powłoki ochronnej, zanieczyszczenia, zacieki i organiczny nalot, spękania, wykruszenia i ubytki betonu)</p> | |

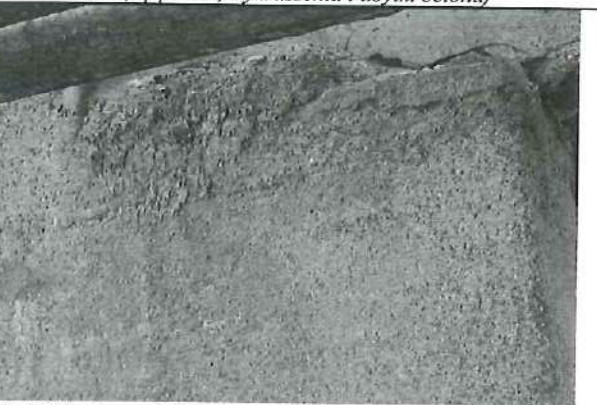
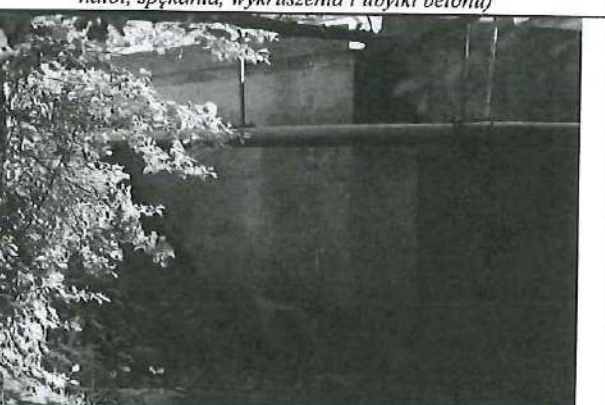
| Numer ewidencyjny obiektu:<br>(JN1) 31000174 | <b>DOKUMENTACJA FOTOGRAFICZNA USZKODZEŃ OBIEKTU</b><br>z dnia 2021.06.28 | Karta Nr 2.42 |
|---|---|---|
| <p>Fot. 373. Lewe skrzydelko przyczółka po stronie ul. 12 Marca<br/>(Beton bez powłoki ochronnej, zanieczyszczenia, zacieki i organiczny nalot, spękania, wykruszenia i ubytki betonu)</p> | <p>Fot. 374. Lewe skrzydelko przyczółka po stronie ul. 12 Marca<br/>(Beton bez powłoki ochronnej, zanieczyszczenia, zacieki i organiczny nalot, spękania, wykruszenia i ubytki betonu)</p> | |
