## **PROTOKÓŁ OKRESOWEJ KONTROLI ROCZNEJ / PIĘCIOLETNIEJ\***

**- PRZEGLĄDU PODSTAWOWEGO / ROZSZERZONEGO\* OBIEKTÓW  
MOSTOWYCH, TUNELI ORAZ PRZEPUSTÓW**

**ROK 2021**

| Lp. | JNI | Nr drogi | Nazwa drogi wg wykazu urzędowego | Rodzaj obiektu | Pikietaż obiektu | Miejscowość | Przeszkoda | Nr protokołu<br>przeglądu/data | Długość<br>obiektu [m] | Rozpiętość w ośiach<br>podparcia [m] | Uwagi |
|---|---|---|---|---|---|---|---|---|---|---|---|
| 2. | 31000174 | 130081G | DG: od drogi DK 6 - ul. Rezczyńska - 12<br>Marca | Most żelbetonowy | 0+303 | Reda | Rzeka Reda | 2/ 2021.06.28 | 11,20 | 10,40 | Most uszkodzony<br>podczas działań<br>wojennych w 1944 r. |

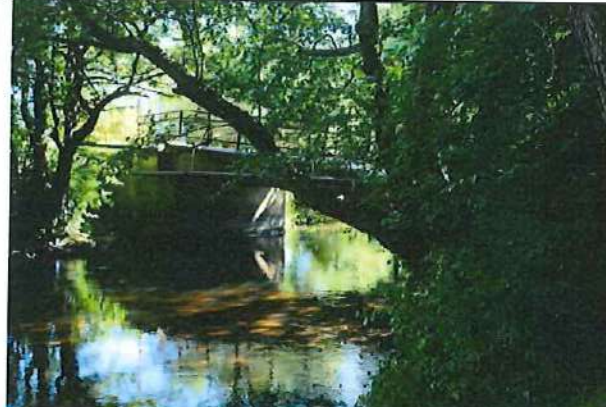
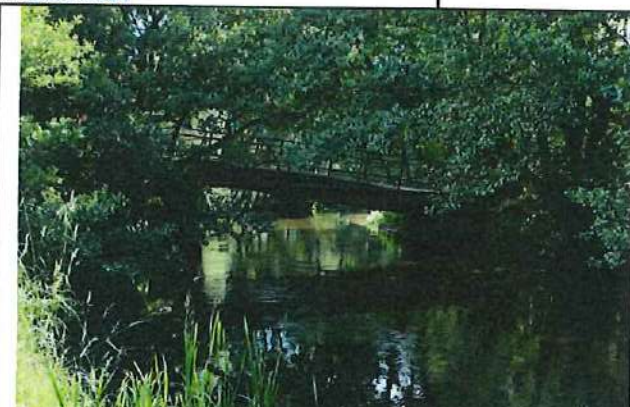
| Obiekt uległ katastrofie w roku 1944. W wyniku działań wojennych zniszczeniu uległ jeden przyczółek, a przęsło upadło do wody lecz nadal funkcjonuje i przenosi obciążenia. Ocalały drugi przyczółek ma pęknięty korpus. | | | |

| Fot. 15. Widok z boku od strony wody górnej<br>(Przełamana konstrukcja nośna, zapadnięty przyczółek) | Fot. 16. Widok z boku od strony wody górnej<br>(Przełamana konstrukcja nośna, zapadnięty przyczółek) | |

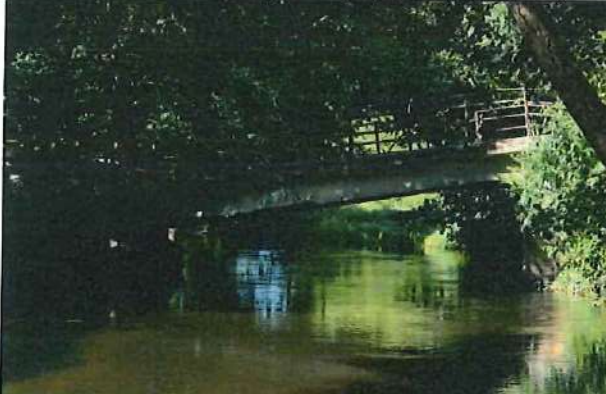
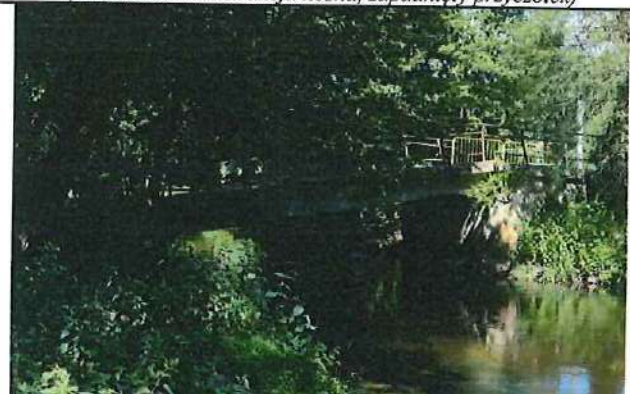
| Fot. 17. Widok z boku od strony wody dolnej<br>(Przełamana konstrukcja nośna, zapadnięty przyczółek) | Fot. 18. Widok z boku od strony wody dolnej<br>(Przełamana konstrukcja nośna, zapadnięty przyczółek) | |

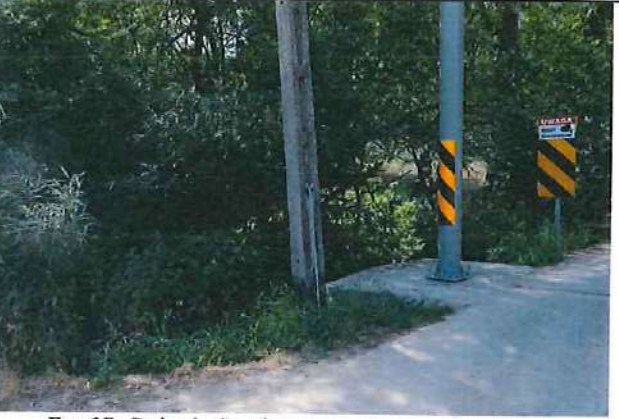
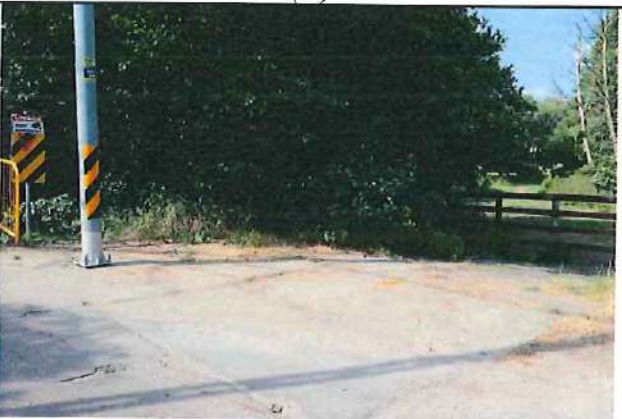
| Numer ewidencyjny obiektu:<br>(JNI) 31000174 | DOKUMENTACJA FOTOGRAFICZNA OBIEKTU<br>z dnia 2021.06.28 | Karta Nr 1.4 |
|---|---|---|
| Fot. 27. Dojazd z lewej strony – od strony drogi DK-6<br>(Zarośnięte pobocze, brak bariery drogowej i balustrady na dojeździe) | Fot. 28. Dojazd z prawej strony – od strony drogi DK-6<br>(Zarośnięte pobocze, brak bariery drogowej i balustrady na dojeździe) | |

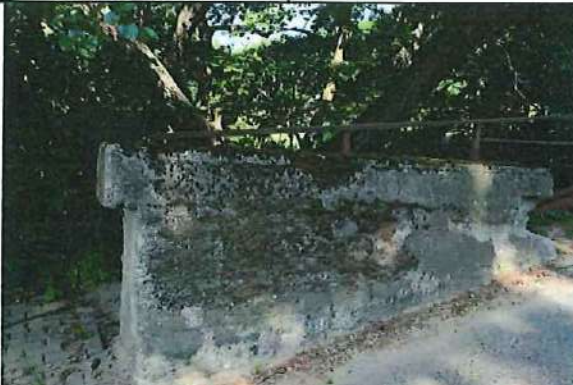
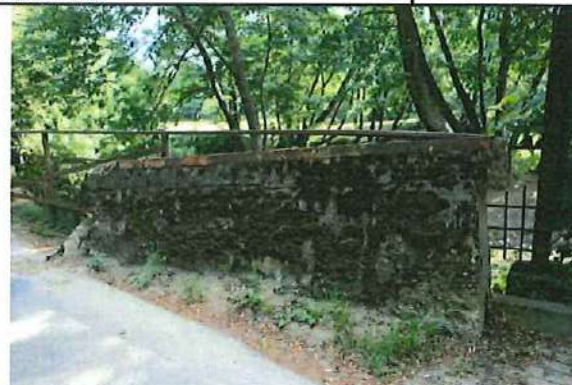
| Numer ewidencyjny obiektu:<br>(JNI) 31000174 | DOKUMENTACJA FOTOGRAFICZNA OBIEKTU<br>z dnia 2021.06.28 | Karta Nr 1.5 |
|---|---|---|
| <p><b>Fot. 31. Balustrada po stronie wody górnej</b><br/>(Poniszczony mur oporowy, spękania, wykruszenia betonu, organiczny nalot, skorodowane stalowe elementy balustrady, wegetacja mchów)</p> | <p><b>Fot. 32. Balustrada po stronie wody dolnej</b><br/>(Poniszczony mur oporowy, spękania, wykruszenia betonu, organiczny nalot, skorodowane stalowe elementy balustrady, wegetacja mchów)</p> | |

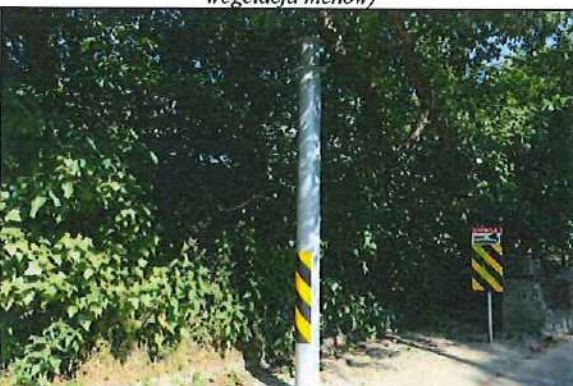
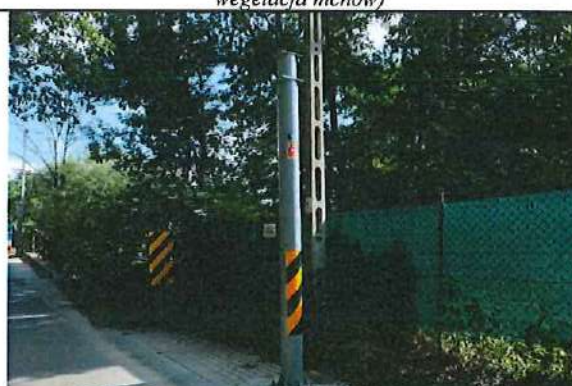
| Numer ewidencyjny obiektu:<br>(JNI) 31000174 | DOKUMENTACJA FOTOGRAFICZNA OBIEKTU<br>z dnia 2021.06.28 | Karta Nr 1.5 |
|---|---|---|
| <p><b>Fot. 33. Dojazd do obiektu od strony drogi DK-6</b><br/>(Tymczasowo zdjęta belka poprzeczna z bramownicy ograniczającej wjazd wysokich pojazdów)</p> | <p><b>Fot. 34. Dojazd do obiektu od strony drogi DK-6</b><br/>(Tymczasowo zdjęta belka poprzeczna z bramownicy ograniczającej wjazd wysokich pojazdów)</p> | |

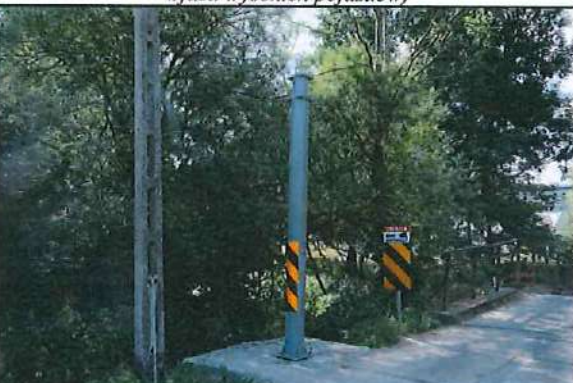
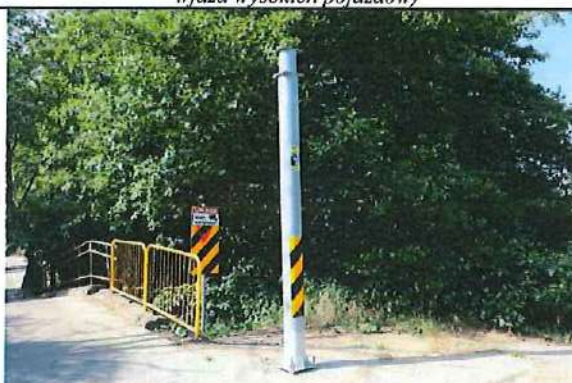
| Numer ewidencyjny obiektu:<br>(JNI) 31000174 | DOKUMENTACJA FOTOGRAFICZNA OBIEKTU<br>z dnia 2021.06.28 | Karta Nr 1.5 |
|---|---|---|
| <p><b>Fot. 35. Dojazd do obiektu od strony drogi DK-6</b><br/>(Tymczasowo zdjęta belka poprzeczna z bramownicy ograniczającej wjazd wysokich pojazdów)</p> | <p><b>Fot. 36. Dojazd do obiektu od strony drogi DK-6</b><br/>(Tymczasowo zdjęta belka poprzeczna z bramownicy ograniczającej wjazd wysokich pojazdów)</p> | |

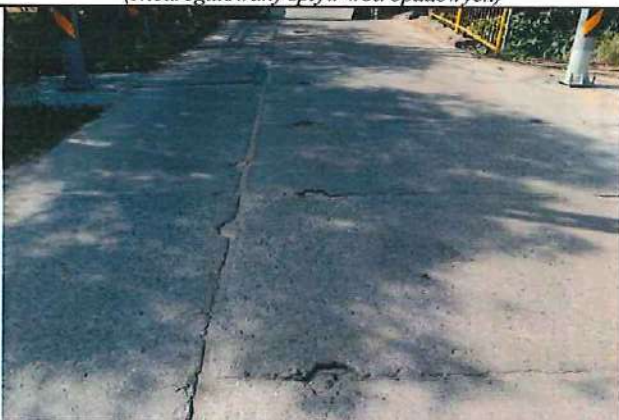
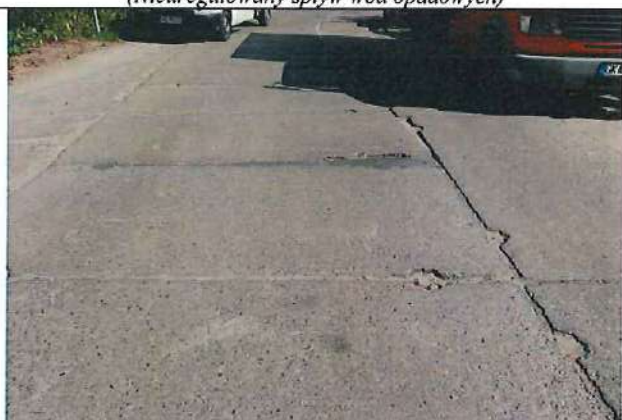
| Fot. 41. Nawierzchnia na dojeździe – od strony ul. 12 Marca<br>(Zdeformowana, nierówna nawierzchnia z płyt betonowych) | Fot. 42. Nawierzchnia na dojeździe – od strony ul. 12 Marca<br>(Zdeformowana, nierówna nawierzchnia z płyt betonowych) | |

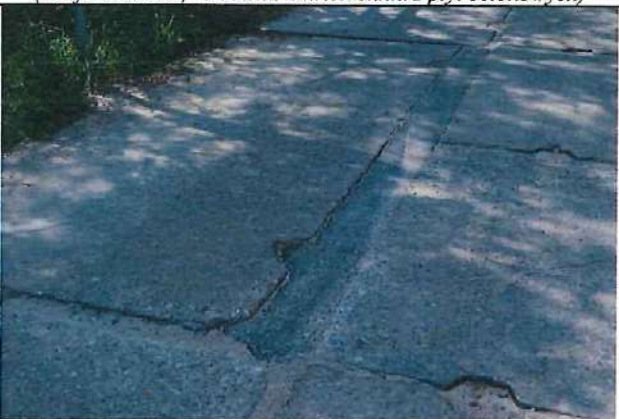
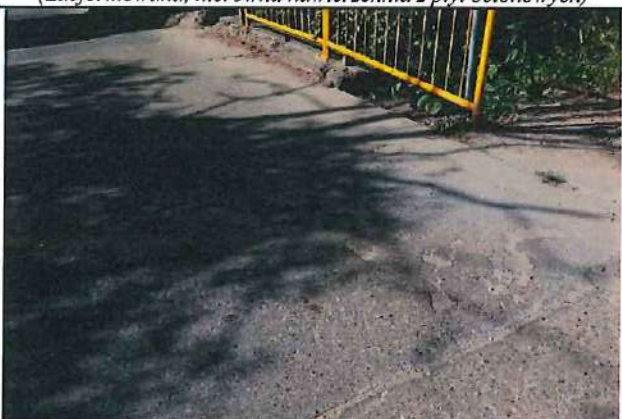
| Fot. 43. Nawierzchnia na dojeździe – od strony ul. 12 Marca<br>(Zdeformowana, nierówna nawierzchnia z płyt betonowych) | Fot. 44. Nawierzchnia na dojeździe – od strony ul. 12 Marca<br>(Zdeformowana, nierówna nawierzchnia z płyt betonowych) | |

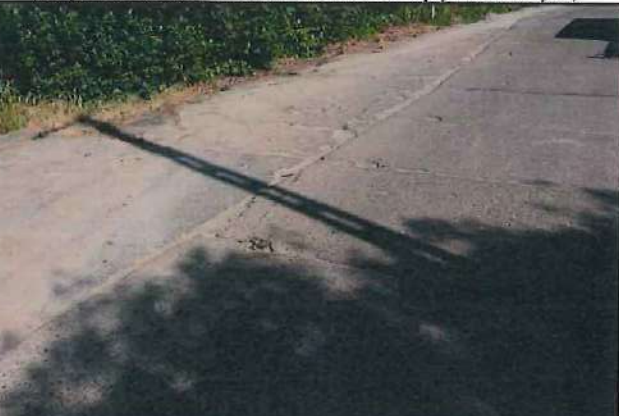
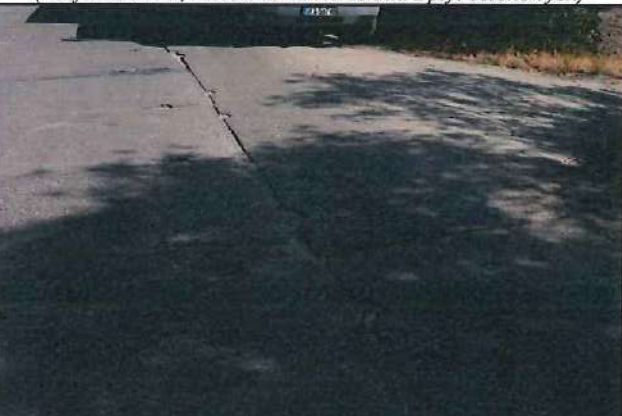
| Fot. 45. Nawierzchnia na dojeździe – od strony ul. 12 Marca<br>(Zdeformowana, nierówna nawierzchnia z płyt betonowych) | Fot. 46. Nawierzchnia na dojeździe – od strony ul. 12 Marca<br>(Zdeformowana, nierówna nawierzchnia z płyt betonowych) | |

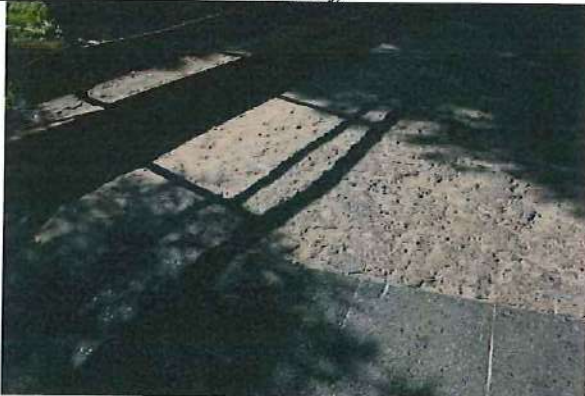
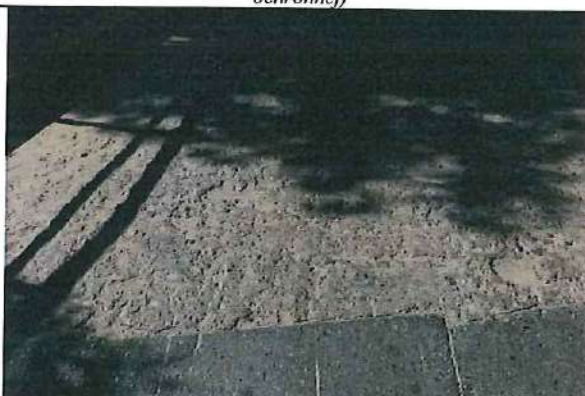
| <b>Fot. 49. Nawierzchnia na obiekcie</b><br><i>(Powykruszany beton, zanieczyszczenia przy kapie, brak nawierzchni ochronnej)</i> | | <b>Fot. 50. Nawierzchnia na obiekcie</b><br><i>(Powykruszany beton, zanieczyszczenia przy kapie, brak nawierzchni ochronnej)</i> | | |

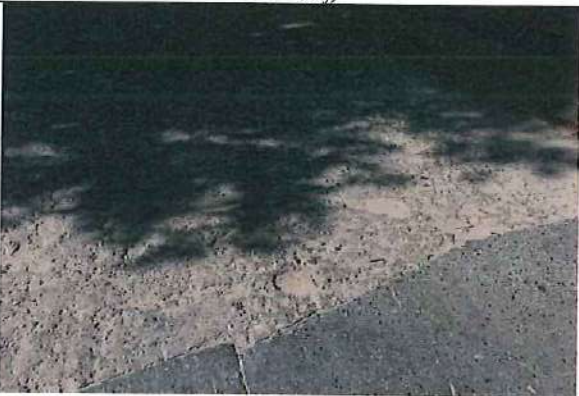
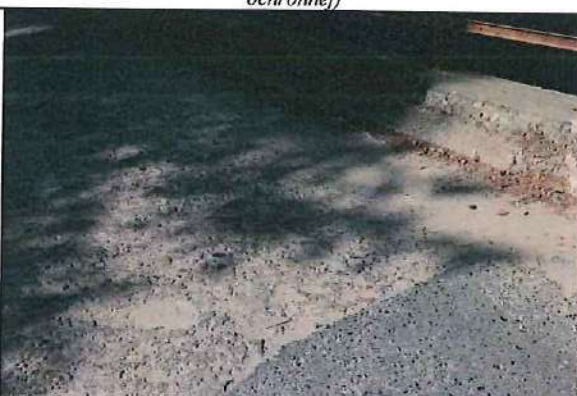
| <b>Fot. 51. Nawierzchnia na obiekcie</b><br><i>(Powykruszany beton, zanieczyszczenia przy kapie, brak nawierzchni ochronnej)</i> | | <b>Fot. 52. Nawierzchnia na obiekcie</b><br><i>(Powykruszany beton, zanieczyszczenia przy kapie, brak nawierzchni ochronnej)</i> | | |

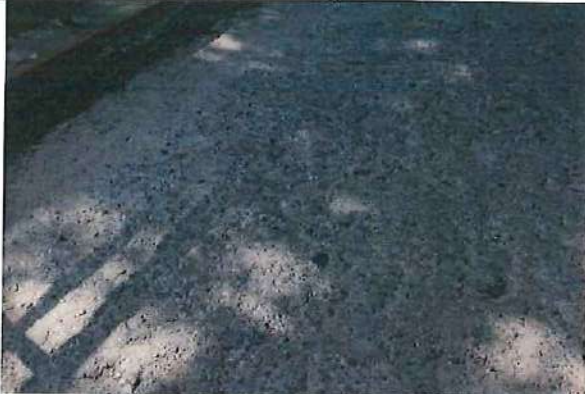
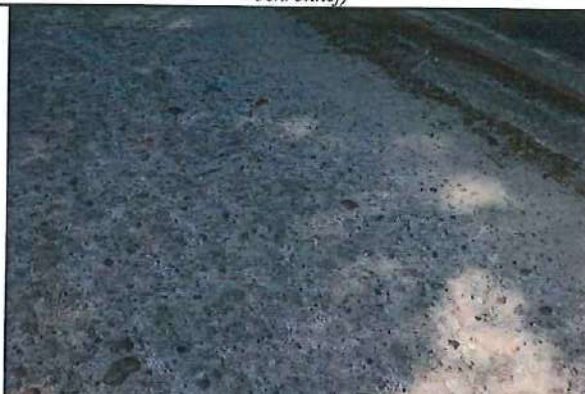
| <b>Fot. 53. Nawierzchnia na obiekcie</b><br><i>(Powykruszany beton, zanieczyszczenia przy kapie, brak nawierzchni ochronnej)</i> | | <b>Fot. 54. Nawierzchnia na obiekcie</b><br><i>(Powykruszany beton, zanieczyszczenia przy kapie, brak nawierzchni ochronnej)</i> | | |

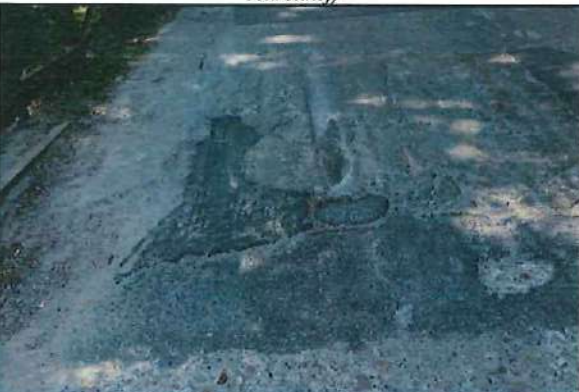
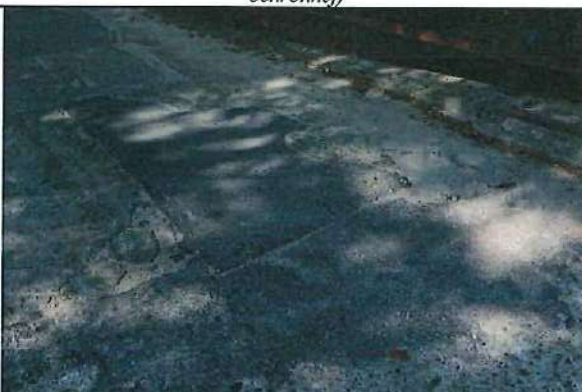
| <b>Fot. 57. Nawierzchnia na obiekcie</b><br><i>(Powykruszony beton, spękany asfalt zanieczyszczenia przy kapie, brak nawierzchni ochronnej)</i> | <b>Fot. 58. Nawierzchnia na obiekcie</b><br><i>(Powykruszony beton, spękany asfalt, zanieczyszczenia przy kapie, brak nawierzchni ochronnej)</i> | |

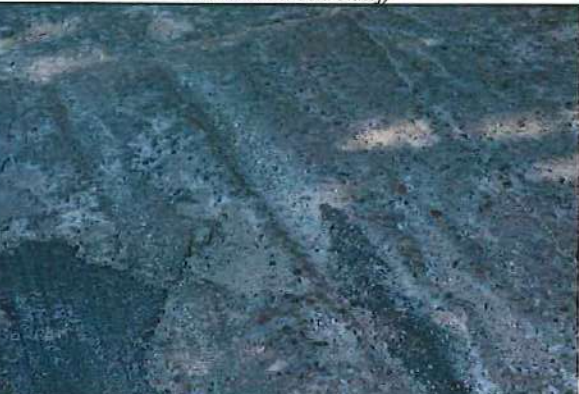
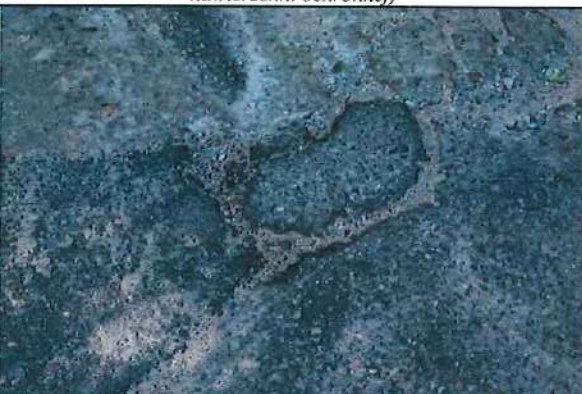
| <b>Fot. 59. Nawierzchnia na obiekcie</b><br><i>(Powykruszony beton, spękany asfalt, zanieczyszczenia przy kapie, brak nawierzchni ochronnej)</i> | <b>Fot. 60. Nawierzchnia na obiekcie</b><br><i>(Powykruszony beton, spękany asfalt, zanieczyszczenia przy kapie, brak nawierzchni ochronnej)</i> | |

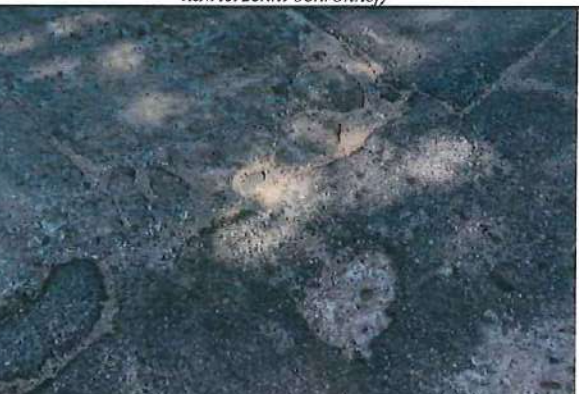
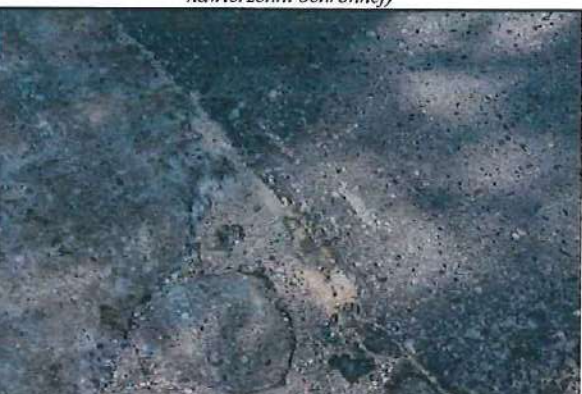
| <b>Fot. 61. Nawierzchnia na obiekcie</b><br><i>(Powykruszony beton, spękany asfalt, zanieczyszczenia przy kapie, brak nawierzchni ochronnej)</i> | <b>Fot. 62. Nawierzchnia na obiekcie</b><br><i>(Powykruszony beton, spękany asfalt, zanieczyszczenia przy kapie, brak nawierzchni ochronnej)</i> | |

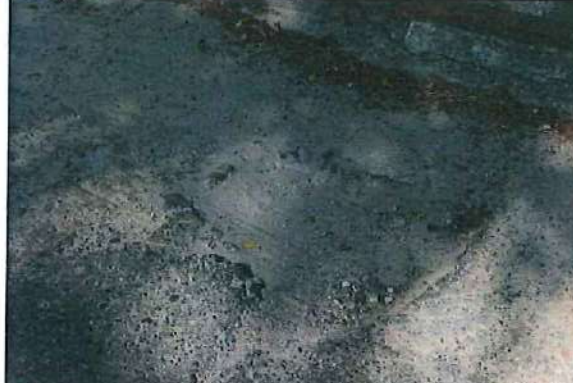
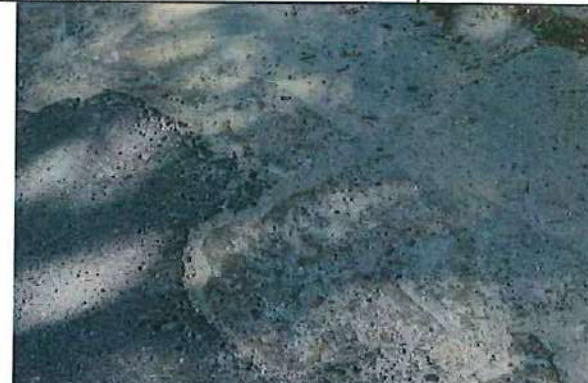
| <b>Fot. 63. Nawierzchnia na obiekcie</b><br><i>(Powykruszony beton, spękany asfalt, zanieczyszczenia przy kapie, brak nawierzchni ochronnej)</i> | <b>Fot. 64. Nawierzchnia na obiekcie</b><br><i>(Powykruszony beton, spękany asfalt, zanieczyszczenia przy kapie, brak nawierzchni ochronnej)</i> | |

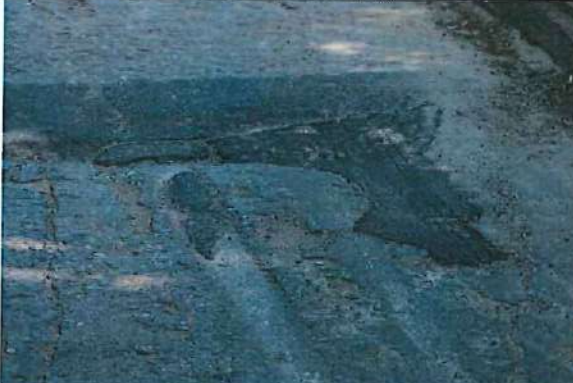
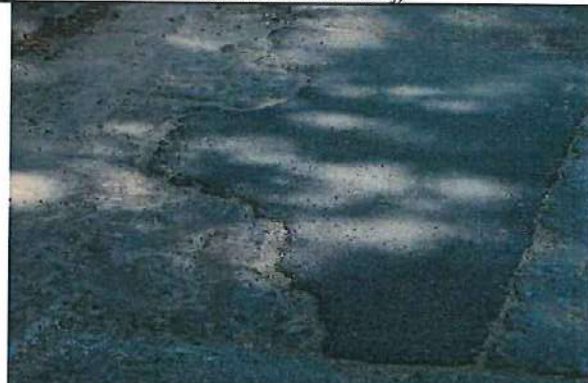
| <b>Fot. 65. Nawierzchnia na obiekcie</b><br><i>(Powykruszony beton, spękany asfalt, zanieczyszczenia przy kapie, brak nawierzchni ochronnej)</i> | <b>Fot. 66. Nawierzchnia na obiekcie</b><br><i>(Powykruszony beton, spękany asfalt, zanieczyszczenia przy kapie, brak nawierzchni ochronnej)</i> | |

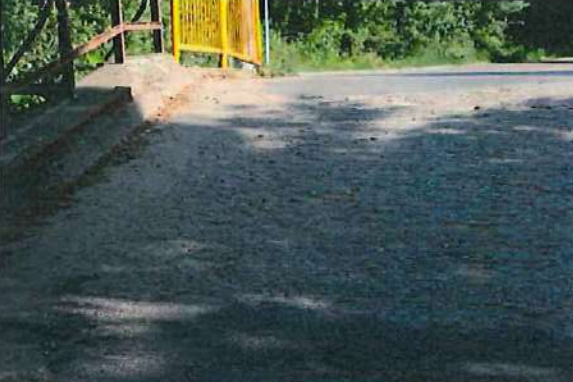
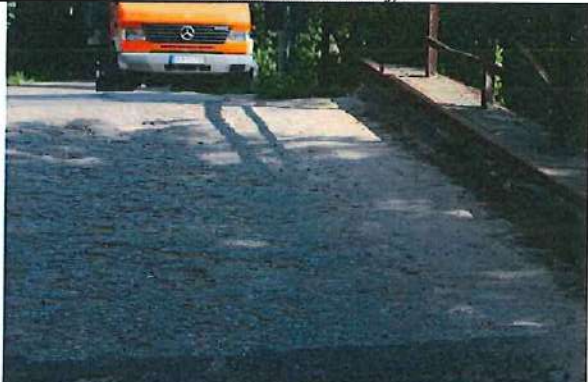
| <b>Fot. 67. Nawierzchnia na obiekcie</b><br><i>(Powykruszony beton, zanieczyszczenia przy kapie, brak nawierzchni ochronnej)</i> | <b>Fot. 68. Nawierzchnia na obiekcie</b><br><i>(Powykruszony beton, zanieczyszczenia przy kapie, brak nawierzchni ochronnej)</i> | |

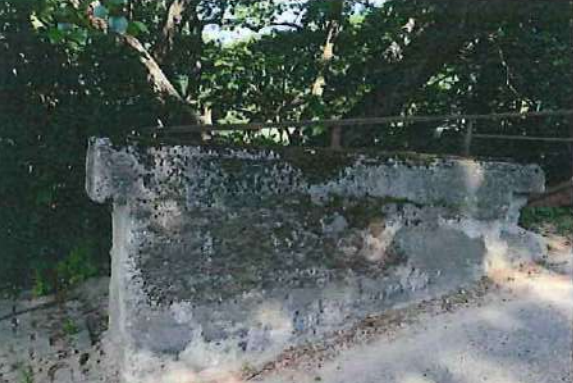
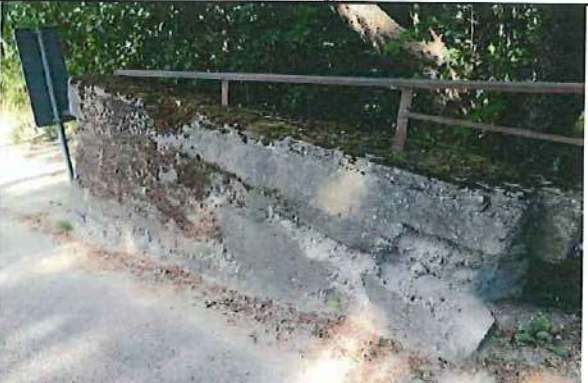
| <b>Fot. 69. Balustrada po stronie wody górnej</b><br><i>(Poniszczony mur oporowy, spękania, wykruszenia betonu, organiczny nalot, skorodowane stalowe elementy balustrady)</i> | <b>Fot. 70. Balustrada po stronie wody górnej</b><br><i>(Poniszczony mur oporowy, spękania, wykruszenia betonu, organiczny nalot, skorodowane stalowe elementy balustrady)</i> | |

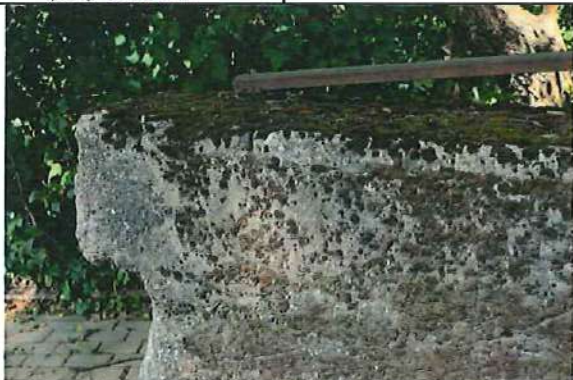
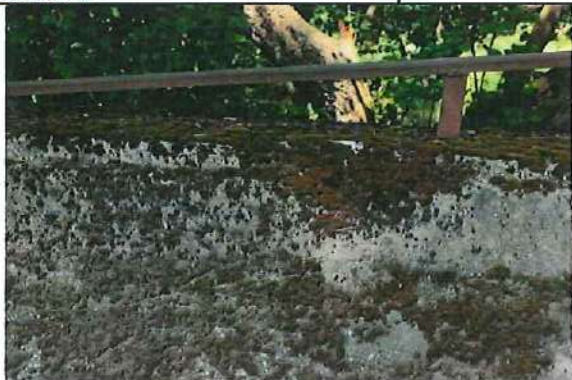
| Numer ewidencyjny obiektu:<br>(JNI) 31000174 | DOKUMENTACJA FOTOGRAFICZNA USZKODZEŃ OBIEKTU<br>z dnia 2021.06.28 | Karta Nr 2.5 |
|---|---|---|
| <p><b>Fot. 71. Balustrada po stronie wody górnej</b><br/><i>(Poniszczony mur oporowy, spękania, wykruszenia betonu, organiczny nalot, skorodowane stalowe elementy balustrady)</i></p> | <p><b>Fot. 72. Balustrada po stronie wody górnej</b><br/><i>(Poniszczony mur oporowy, spękania, wykruszenia betonu, organiczny nalot, skorodowane stalowe elementy balustrady)</i></p> | |

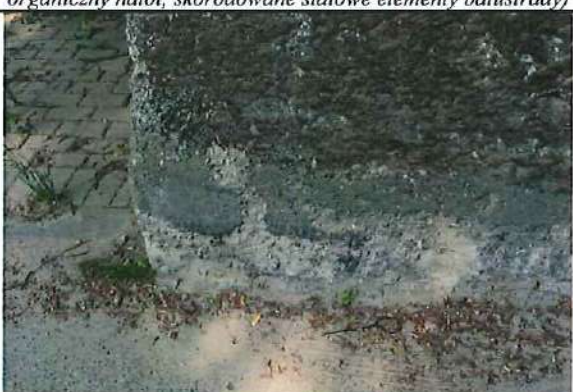
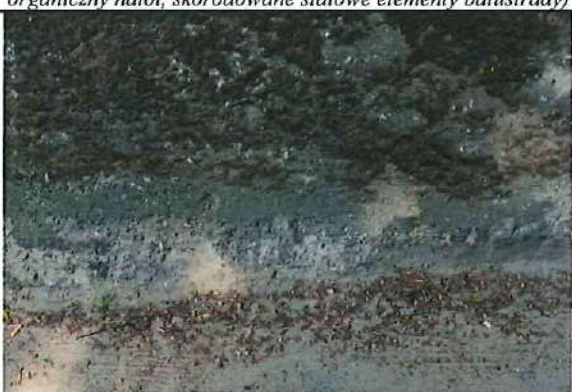
| Numer ewidencyjny obiektu:<br>(JNI) 31000174 | DOKUMENTACJA FOTOGRAFICZNA USZKODZEŃ OBIEKTU<br>z dnia 2021.06.28 | Karta Nr 2.5 |
|---|---|---|
| <p><b>Fot. 73. Balustrada po stronie wody górnej</b><br/><i>(Poniszczony mur oporowy, spękania, wykruszenia betonu, organiczny nalot)</i></p> | <p><b>Fot. 74. Balustrada po stronie wody górnej</b><br/><i>(Poniszczony mur oporowy, spękania, wykruszenia betonu, organiczny nalot)</i></p> | |

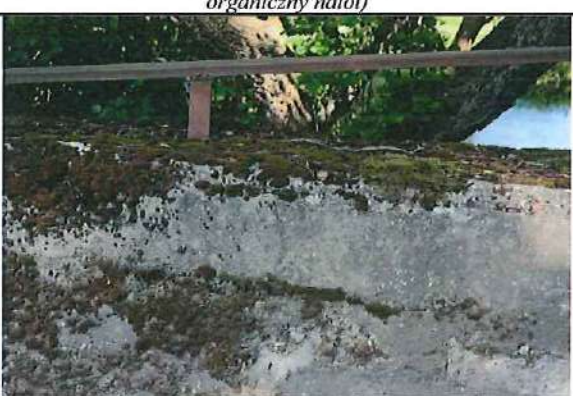
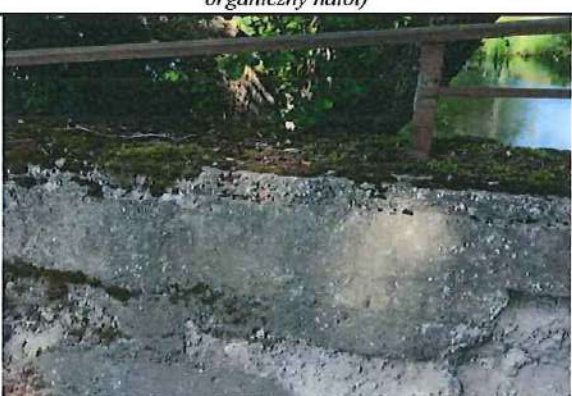
| Numer ewidencyjny obiektu:<br>(JNI) 31000174 | DOKUMENTACJA FOTOGRAFICZNA USZKODZEŃ OBIEKTU<br>z dnia 2021.06.28 | Karta Nr 2.5 |
|---|---|---|
| <p><b>Fot. 75. Balustrada po stronie wody górnej</b><br/><i>(Poniszczony mur oporowy, spękania, wykruszenia betonu, organiczny nalot i wegetacja mchów, skorodowane stalowe elementy balustrady)</i></p> | <p><b>Fot. 76. Balustrada po stronie wody górnej</b><br/><i>(Poniszczony mur oporowy, spękania, wykruszenia betonu, organiczny nalot i wegetacja mchów, skorodowane stalowe elementy balustrady)</i></p> | |

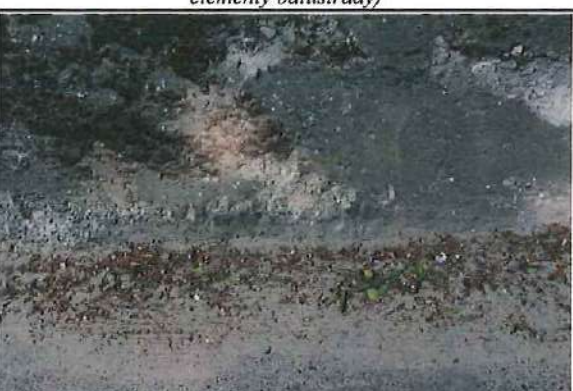
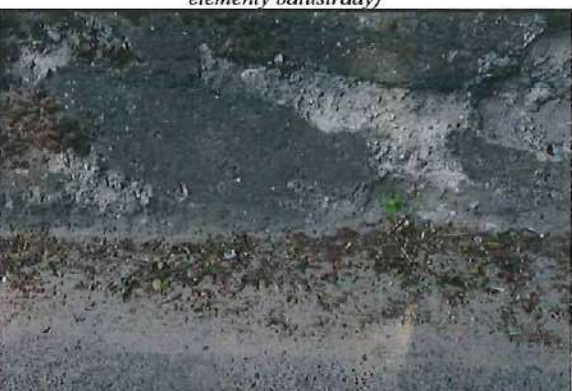
| Numer ewidencyjny obiektu:<br>(JNI) 31000174 | DOKUMENTACJA FOTOGRAFICZNA USZKODZEŃ OBIEKTU<br>z dnia 2021.06.28 | Karta Nr 2.5 |
|---|---|---|
| <p><b>Fot. 77. Balustrada po stronie wody górnej</b><br/><i>(Poniszczony mur oporowy, spękania, wykruszenia betonu, organiczny nalot)</i></p> | <p><b>Fot. 78. Balustrada po stronie wody górnej</b><br/><i>(Poniszczony mur oporowy, spękania, wykruszenia betonu, organiczny nalot)</i></p> | |

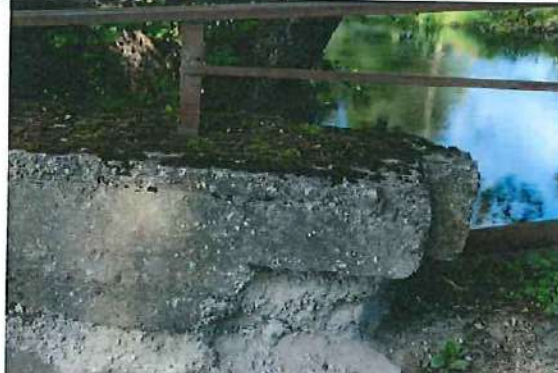
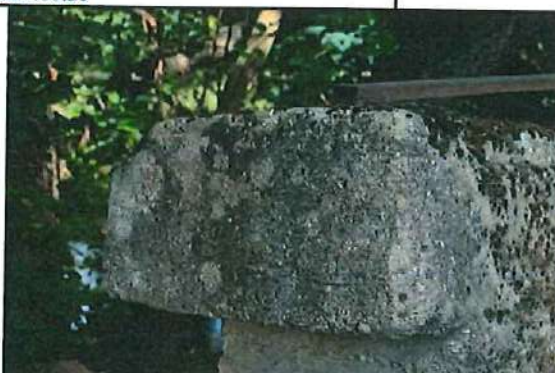
| Numer ewidencyjny obiektu:<br>(JNI) 31000174 | | DOKUMENTACJA FOTOGRAFICZNA USZKODZEŃ OBIEKTU<br>z dnia 2021.06.28 | | Karta Nr 2.6 | |
|---|--|---|--|---|--|
| <p><b>Fot. 79. Balustrada po stronie wody górnej</b><br/><i>(Poniszczony mur oporowy, spękania, wykruszenia betonu, organiczny nalot i wegetacja mchów, skorodowane stalowe elementy balustrady)</i></p> | | | | <p><b>Fot. 80. Balustrada po stronie wody górnej</b><br/><i>(Poniszczony mur oporowy, spękania, wykruszenia betonu, organiczny nalot i wegetacja mchów, skorodowane stalowe elementy balustrady)</i></p> | |

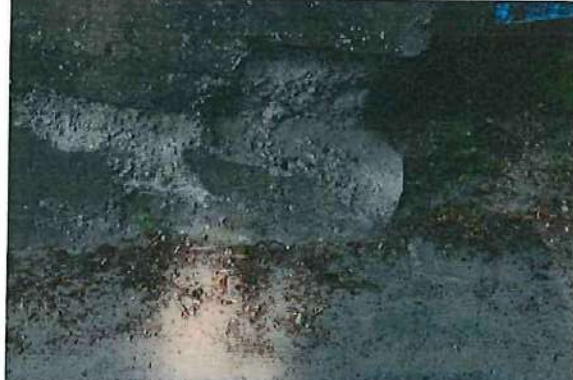
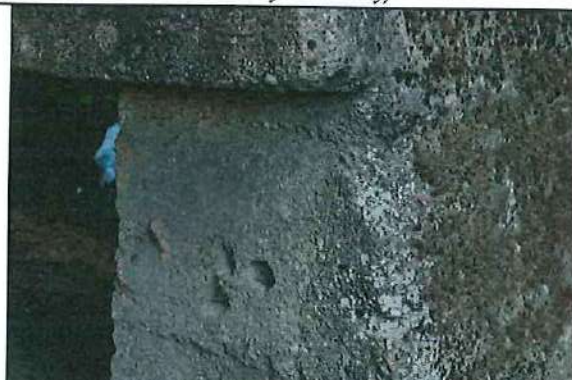
| Numer ewidencyjny obiektu:<br>(JNI) 31000174 | | DOKUMENTACJA FOTOGRAFICZNA USZKODZEŃ OBIEKTU<br>z dnia 2021.06.28 | | Karta Nr 2.6 | |
|---|--|---|--|---|--|
| <p><b>Fot. 81. Balustrada po stronie wody górnej</b><br/><i>(Poniszczony mur oporowy, spękania, wykruszenia betonu, organiczny nalot)</i></p> | | | | <p><b>Fot. 82. Balustrada po stronie wody górnej</b><br/><i>(Poniszczony mur oporowy, spękania, wykruszenia betonu, organiczny nalot)</i></p> | |

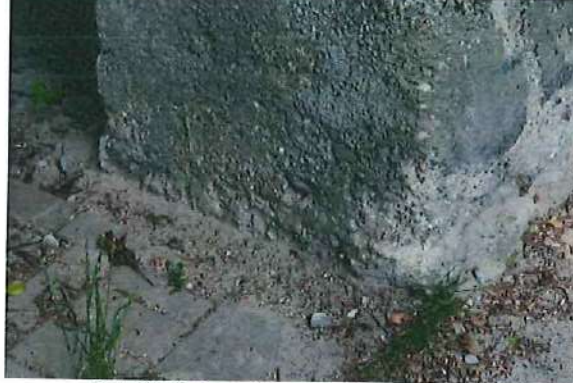
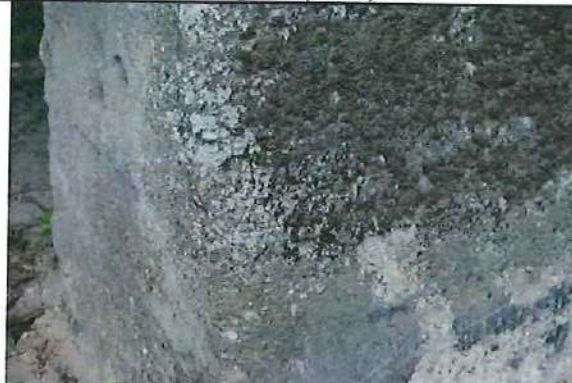
| Numer ewidencyjny obiektu:<br>(JNI) 31000174 | | DOKUMENTACJA FOTOGRAFICZNA USZKODZEŃ OBIEKTU<br>z dnia 2021.06.28 | | Karta Nr 2.6 | |
|---|--|---|--|---|--|
| <p><b>Fot. 83. Balustrada po stronie wody górnej</b><br/><i>(Poniszczony mur oporowy, spękania, wykruszenia betonu, organiczny nalot)</i></p> | | | | <p><b>Fot. 84. Balustrada po stronie wody górnej</b><br/><i>(Poniszczony mur oporowy, spękania, wykruszenia betonu, organiczny nalot)</i></p> | |

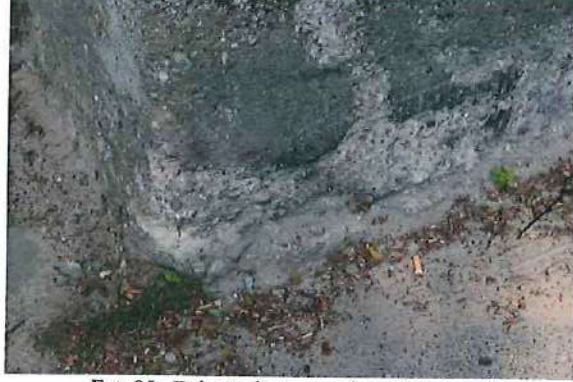
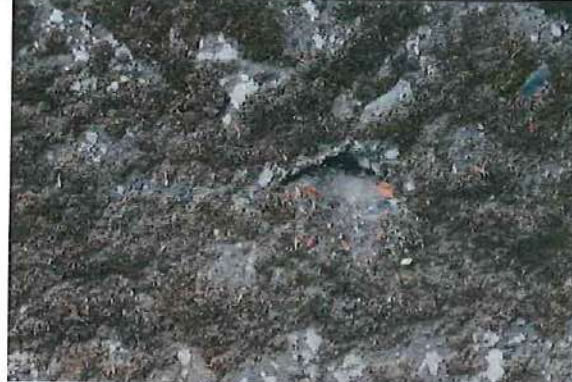
| Numer ewidencyjny obiektu:<br>(JNI) 31000174 | | DOKUMENTACJA FOTOGRAFICZNA USZKODZEŃ OBIEKTU<br>z dnia 2021.06.28 | | Karta Nr 2.6 | |
|---|--|---|--|---|--|
| <p><b>Fot. 85. Balustrada po stronie wody górnej</b><br/><i>(Poniszczony mur oporowy, spękania, wykruszenia betonu, organiczny nalot)</i></p> | | | | <p><b>Fot. 86. Balustrada po stronie wody górnej</b><br/><i>(Poniszczony mur oporowy, spękania, wykruszenia betonu, organiczny nalot)</i></p> | |

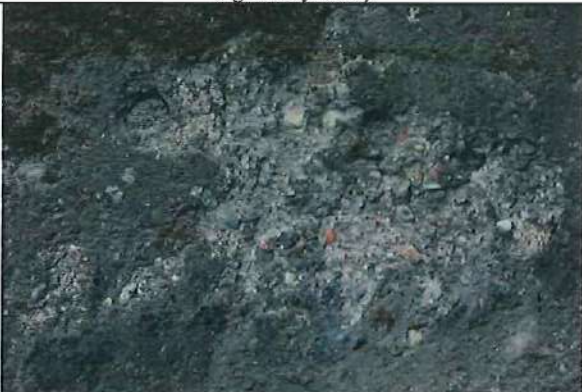
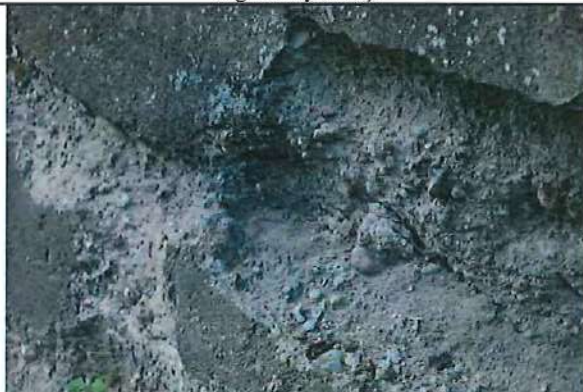
| Numer ewidencyjny obiektu:<br>(JNI) 31000174 | DOKUMENTACJA FOTOGRAFICZNA USZKODZEŃ OBIEKTU<br>z dnia 2021.06.28 | Karta Nr 2.7 |
|---|---|---|
| <p><b>Fot. 89.</b> Balustrada po stronie wody górnej<br/>(Poniszczony mur oporowy, spękania, wykruszenia betonu,<br/>organiczny nalot)</p> | <p><b>Fot. 90.</b> Balustrada po stronie wody górnej<br/>(Poniszczony mur oporowy, spękania, wykruszenia betonu,<br/>organiczny nalot)</p> | |

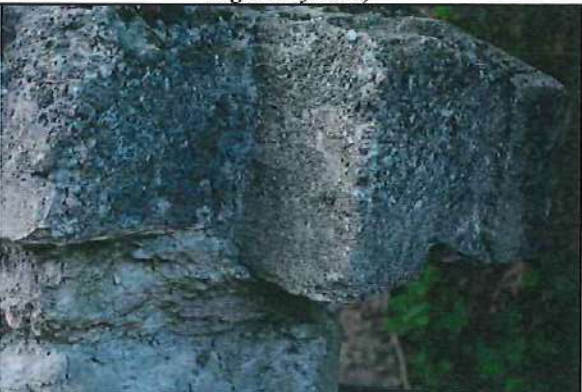
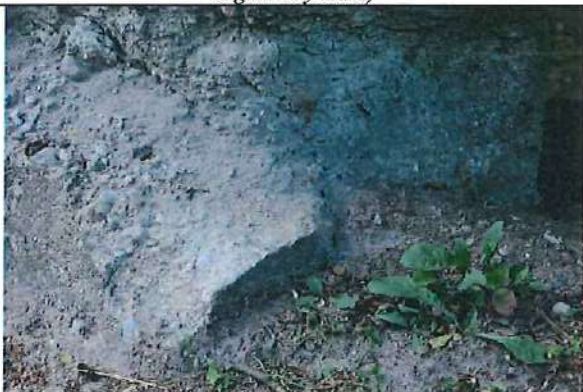
| Numer ewidencyjny obiektu:<br>(JNI) 31000174 | DOKUMENTACJA FOTOGRAFICZNA USZKODZEŃ OBIEKTU<br>z dnia 2021.06.28 | Karta Nr 2.7 |
|---|---|---|
| <p><b>Fot. 91.</b> Balustrada po stronie wody górnej<br/>(Poniszczony mur oporowy, spękania, wykruszenia betonu,<br/>organiczny nalot)</p> | <p><b>Fot. 92.</b> Balustrada po stronie wody górnej<br/>(Poniszczony mur oporowy, spękania, wykruszenia betonu,<br/>organiczny nalot)</p> | |

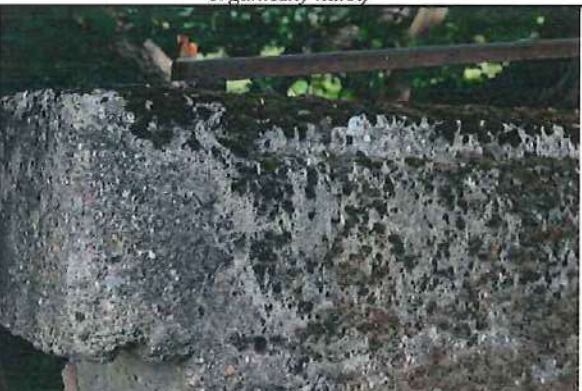
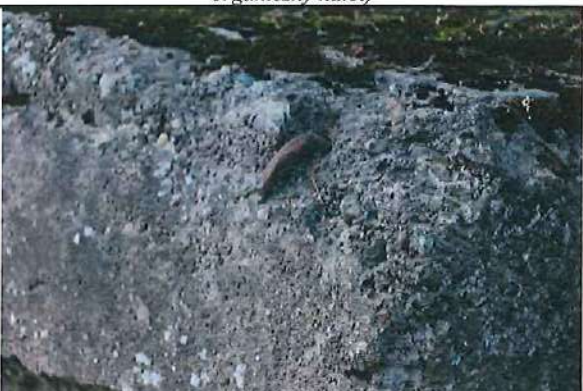
| Numer ewidencyjny obiektu:<br>(JNI) 31000174 | DOKUMENTACJA FOTOGRAFICZNA USZKODZEŃ OBIEKTU<br>z dnia 2021.06.28 | Karta Nr 2.7 |
|---|---|---|
| <p><b>Fot. 93.</b> Balustrada po stronie wody górnej<br/>(Poniszczony mur oporowy, spękania, wykruszenia betonu,<br/>organiczny nalot)</p> | <p><b>Fot. 94.</b> Balustrada po stronie wody górnej<br/>(Poniszczony mur oporowy, spękania, wykruszenia betonu,<br/>organiczny nalot)</p> | |

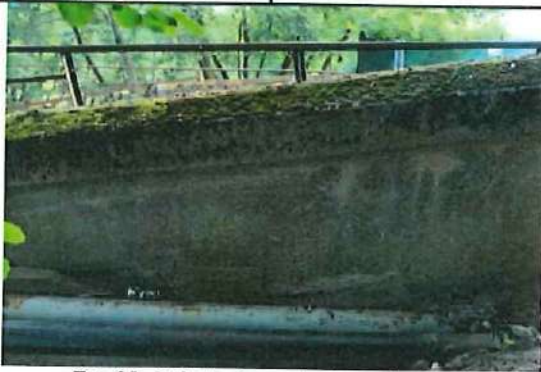
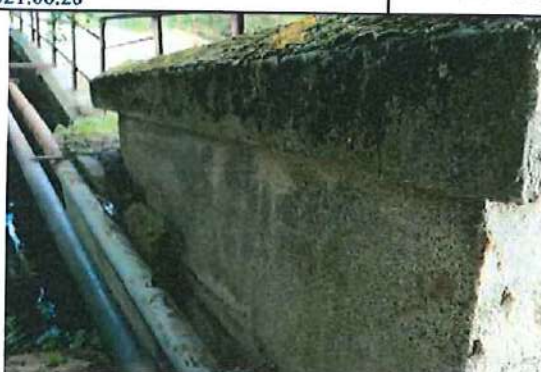
| Numer ewidencyjny obiektu:<br>(JNI) 31000174 | | DOKUMENTACJA FOTOGRAFICZNA USZKODZEŃ OBIEKTU<br>z dnia 2021.06.28 | | Karta Nr 2.8 |
|---|--|---|--|---|
| <p><b>Fot. 95. Balustrada po stronie wody górnej</b><br/>(Poniszczony mur oporowy, spękania, wykruszenia betonu, organiczny nalot i wegetacja mchów, skorodowane stalowe elementy balustrady, korozja odsłoniętego zbrojenia)</p> | | <p><b>Fot. 96. Balustrada po stronie wody górnej</b><br/>(Poniszczony mur oporowy, spękania, wykruszenia betonu, organiczny nalot i wegetacja mchów, skorodowane stalowe elementy balustrady, korozja odsłoniętego zbrojenia)</p> | | |

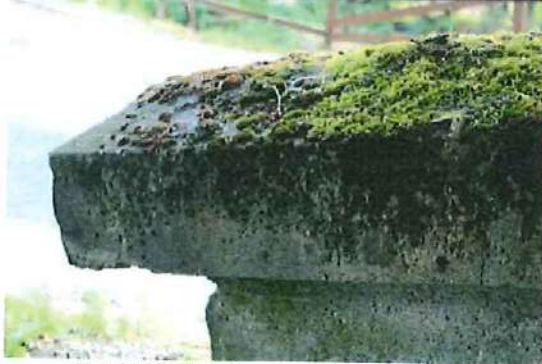
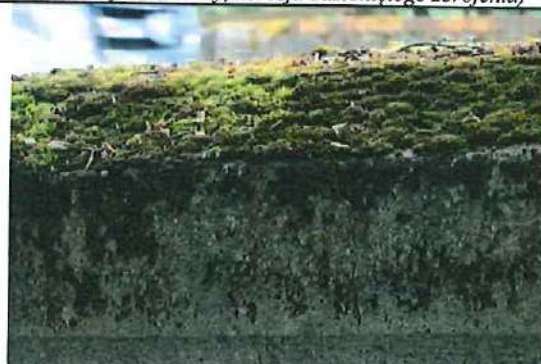
| Numer ewidencyjny obiektu:<br>(JNI) 31000174 | | DOKUMENTACJA FOTOGRAFICZNA USZKODZEŃ OBIEKTU<br>z dnia 2021.06.28 | | Karta Nr 2.8 |
|---|--|---|--|---|
| <p><b>Fot. 97. Balustrada po stronie wody górnej</b><br/>(Poniszczony mur oporowy, spękania, wykruszenia betonu, organiczny nalot i wegetacja mchów, skorodowane stalowe elementy balustrady, korozja odsłoniętego zbrojenia)</p> | | <p><b>Fot. 98. Balustrada po stronie wody górnej</b><br/>(Poniszczony mur oporowy, spękania, wykruszenia betonu, organiczny nalot i wegetacja mchów, skorodowane stalowe elementy balustrady, korozja odsłoniętego zbrojenia)</p> | | |

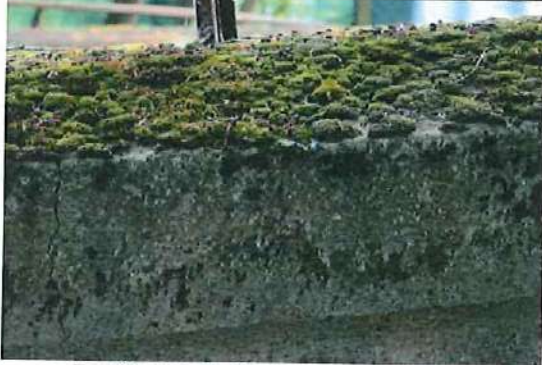
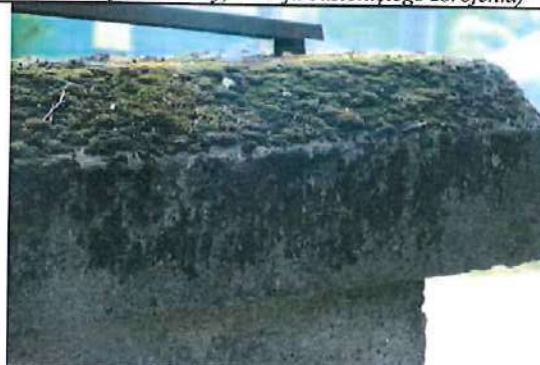
| Numer ewidencyjny obiektu:<br>(JNI) 31000174 | | DOKUMENTACJA FOTOGRAFICZNA USZKODZEŃ OBIEKTU<br>z dnia 2021.06.28 | | Karta Nr 2.8 |
|---|--|---|--|---|
| <p><b>Fot. 99. Balustrada po stronie wody górnej</b><br/>(Poniszczony mur oporowy, spękania, wykruszenia betonu, organiczny nalot i wegetacja mchów, skorodowane stalowe elementy balustrady, korozja odsłoniętego zbrojenia)</p> | | <p><b>Fot. 100. Balustrada po stronie wody górnej</b><br/>(Poniszczony mur oporowy, spękania, wykruszenia betonu, organiczny nalot i wegetacja mchów, skorodowane stalowe elementy balustrady, korozja odsłoniętego zbrojenia)</p> | | |

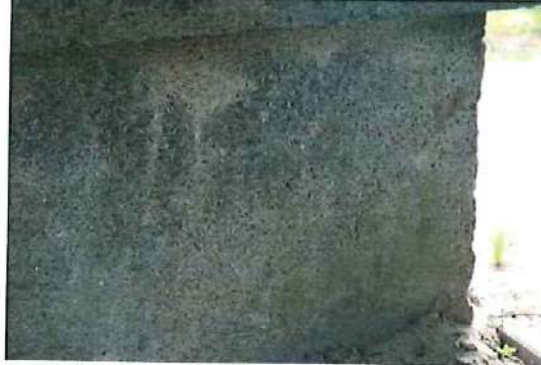
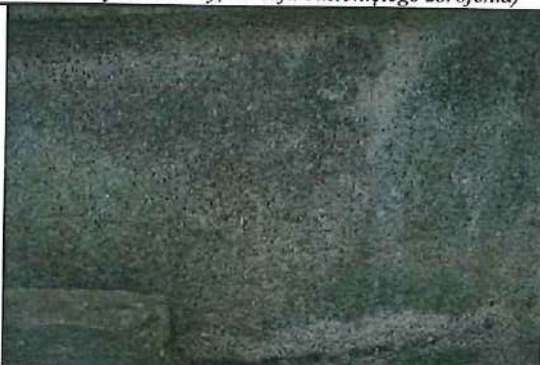
| Numer ewidencyjny obiektu:<br>(JNI) 31000174 | | DOKUMENTACJA FOTOGRAFICZNA USZKODZEŃ OBIEKTU<br>z dnia 2021.06.28 | | Karta Nr 2.8 |
|---|--|---|--|---|
| <p><b>Fot. 101. Balustrada po stronie wody górnej</b><br/>(Poniszczony mur oporowy, spękania, wykruszenia betonu, organiczny nalot i wegetacja mchów, korozja odsłoniętego zbrojenia)</p> | | <p><b>Fot. 102. Balustrada po stronie wody górnej</b><br/>(Poniszczony mur oporowy, spękania, wykruszenia betonu, organiczny nalot i wegetacja mchów, korozja odsłoniętego zbrojenia)</p> | | |

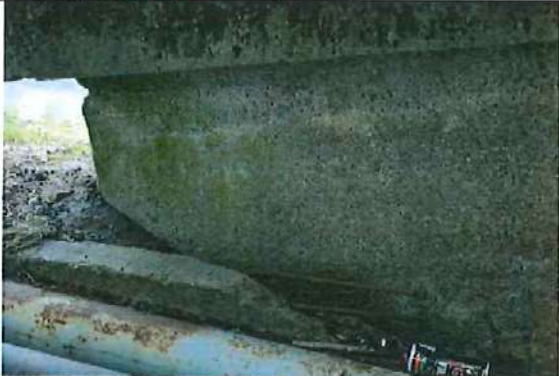
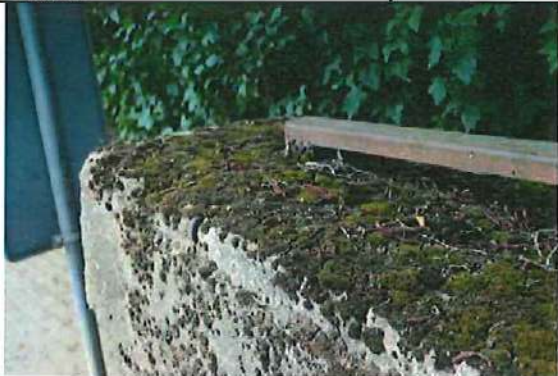
| Numer ewidencyjny obiektu:<br>(JNI) 31000174 | DOKUMENTACJA FOTOGRAFICZNA USZKODZEŃ OBIEKTU<br>z dnia 2021.06.28 | Karta Nr 2.9 |
|---|---|---|
| <p><b>Fot. 103.</b> Balustrada po stronie wody górnej<br/>(Poniszczony mur oporowy, spękania, wykruszenia betonu, organiczny nalot i wegetacja mchów, korozja odsłoniętego zbrojenia)</p> | <p><b>Fot. 104.</b> Balustrada po stronie wody górnej<br/>(Poniszczony mur oporowy, spękania, wykruszenia betonu, organiczny nalot i wegetacja mchów, skorodowane stalowe elementy balustrady, korozja odsłoniętego zbrojenia)</p> | |

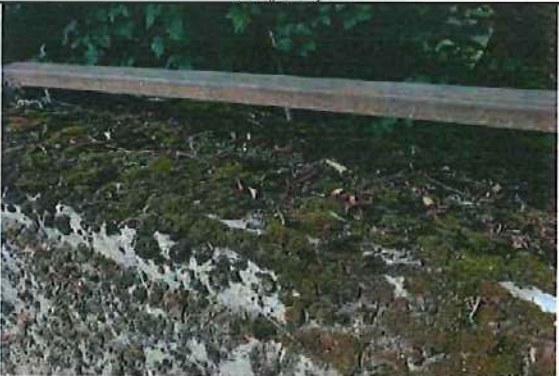
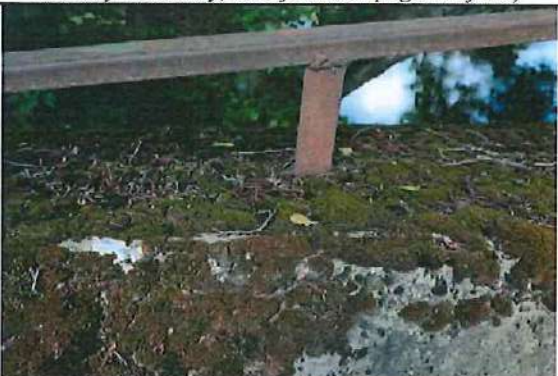
| Numer ewidencyjny obiektu:<br>(JNI) 31000174 | DOKUMENTACJA FOTOGRAFICZNA USZKODZEŃ OBIEKTU<br>z dnia 2021.06.28 | Karta Nr 2.9 |
|---|---|---|
| <p><b>Fot. 105.</b> Balustrada po stronie wody górnej<br/>(Poniszczony mur oporowy, spękania, wykruszenia betonu, organiczny nalot i wegetacja mchów, skorodowane stalowe elementy balustrady, korozja odsłoniętego zbrojenia)</p> | <p><b>Fot. 106.</b> Balustrada po stronie wody górnej<br/>(Poniszczony mur oporowy, spękania, wykruszenia betonu, organiczny nalot i wegetacja mchów, skorodowane stalowe elementy balustrady, korozja odsłoniętego zbrojenia)</p> | |

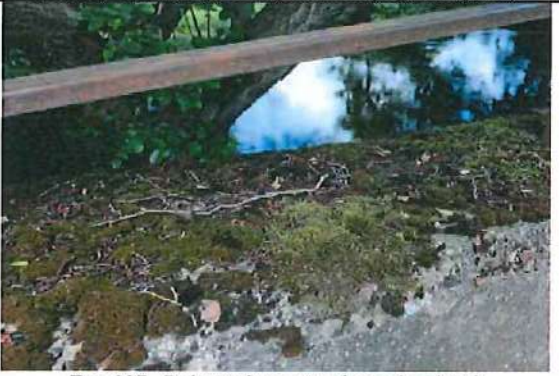
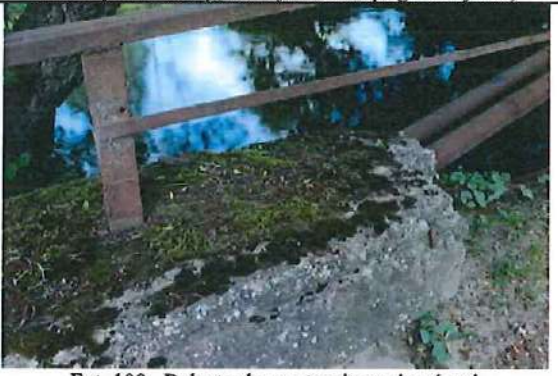
| Numer ewidencyjny obiektu:<br>(JNI) 31000174 | DOKUMENTACJA FOTOGRAFICZNA USZKODZEŃ OBIEKTU<br>z dnia 2021.06.28 | Karta Nr 2.9 |
|---|---|---|
| <p><b>Fot. 107.</b> Balustrada po stronie wody górnej<br/>(Poniszczony mur oporowy, spękania, wykruszenia betonu, organiczny nalot i wegetacja mchów, skorodowane stalowe elementy balustrady, korozja odsłoniętego zbrojenia)</p> | <p><b>Fot. 108.</b> Balustrada po stronie wody górnej<br/>(Poniszczony mur oporowy, spękania, wykruszenia betonu, organiczny nalot i wegetacja mchów, skorodowane stalowe elementy balustrady, korozja odsłoniętego zbrojenia)</p> | |

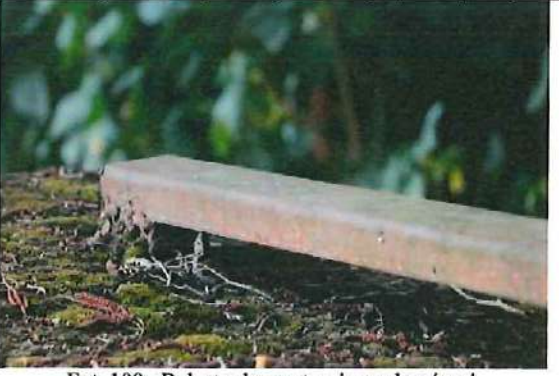
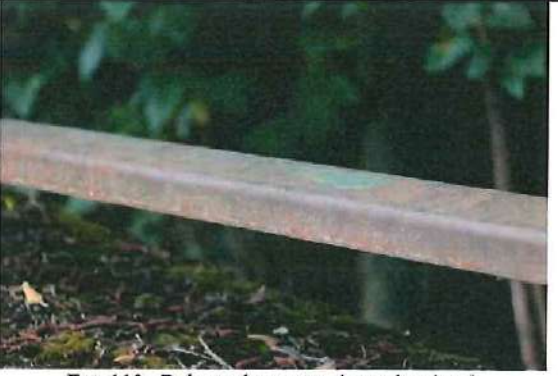
| Numer ewidencyjny obiektu:<br>(JNI) 31000174 | DOKUMENTACJA FOTOGRAFICZNA USZKODZEŃ OBIEKTU<br>z dnia 2021.06.28 | Karta Nr 2.9 |
|---|---|---|
| <p><b>Fot. 109.</b> Balustrada po stronie wody górnej<br/>(Poniszczony mur oporowy, spękania, wykruszenia betonu, organiczny nalot, skorodowane stalowe elementy balustrady)</p> | <p><b>Fot. 110.</b> Balustrada po stronie wody górnej<br/>(Poniszczony mur oporowy, spękania, wykruszenia betonu, organiczny nalot, skorodowane stalowe elementy balustrady)</p> | |

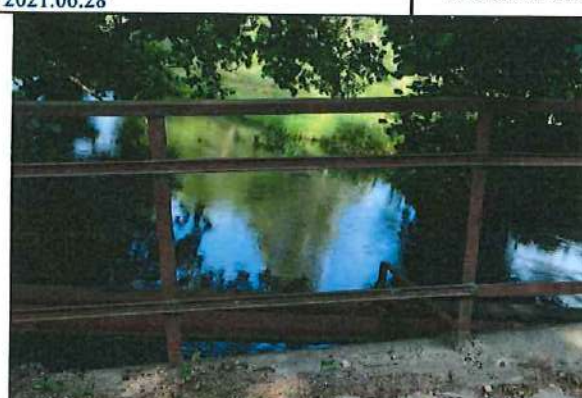
**Fot. 112. Balustrada po stronie wody górnej**  
(Powyginane i skorodowane stalowe elementy balustrady, brak powłoki malarskiej, miejscowe wżery, organiczny nalot)

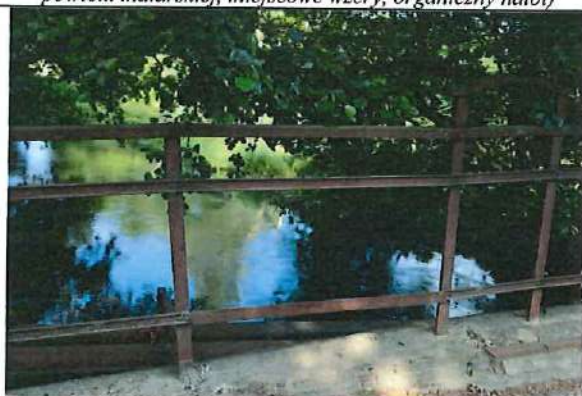
**Fot. 113. Balustrada po stronie wody górnej**  
(Powyginane i skorodowane stalowe elementy balustrady, brak powłoki malarskiej, miejscowe wżery, organiczny nalot)

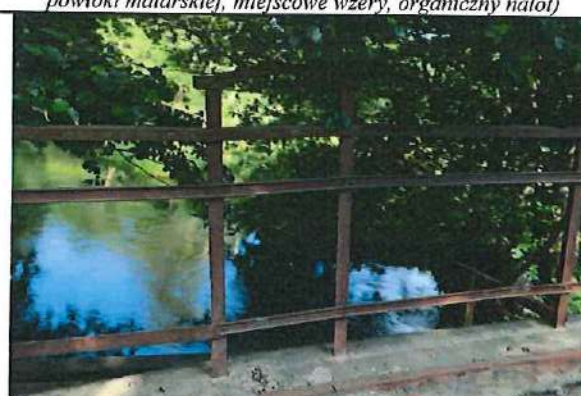
**Fot. 114. Balustrada po stronie wody górnej**  
(Powyginane i skorodowane stalowe elementy balustrady, brak powłoki malarskiej, miejscowe wżery, organiczny nalot)

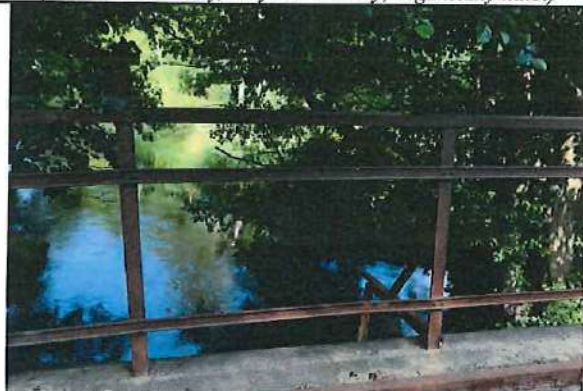
**Fot. 115. Balustrada po stronie wody górnej**  
(Powyginane i skorodowane stalowe elementy balustrady, brak powłoki malarskiej, miejscowe wżery, organiczny nalot)
