## **PROTOKÓŁ OKRESOWEJ KONTROLI ROCZNEJ / PIĘCIOLETNIEJ\***

**- PRZEGLĄDU PODSTAWOWEGO / ROZSZERZONEGO\* OBIEKTÓW  
MOSTOWYCH, TUNELI ORAZ PRZEPUSTÓW**

**ROK 2021**

| Lp. | JNI | Nr drogi | Nazwa drogi wg wykazu urzędowego | Rodzaj obiektu | Pikietaż obiektu | Miejscowość | Przeszkoda | Nr protokołu<br>przeglądu/data | Długość<br>obiektu [m] | Rozpiętość w ośiach<br>podparcia [m] | Uwagi |
|---|---|---|---|---|---|---|---|---|---|---|---|
| 2. | 31000174 | 130081G | DG: od drogi DK 6 - ul. Rezczyńska - 12<br>Marca | Most żelbetonowy | 0+303 | Reda | Rzeka Reda | 2/ 2021.06.28 | 11,20 | 10,40 | Most uszkodzony<br>podczas działań<br>wojennych w 1944 r. |

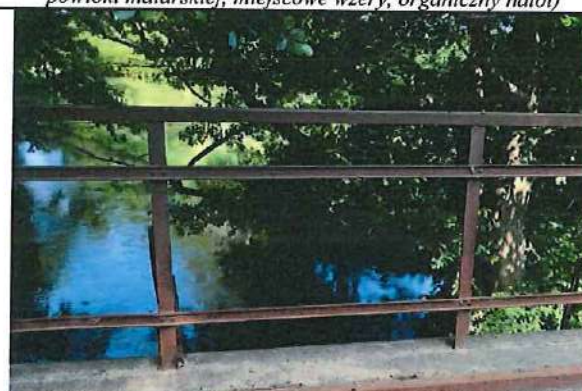
**Fot. 116. Balustrada po stronie wody górnej**  
(Powyginane i skorodowane stalowe elementy balustrady, brak powłoki malarskiej, miejscowe wżery, organiczny nalot)

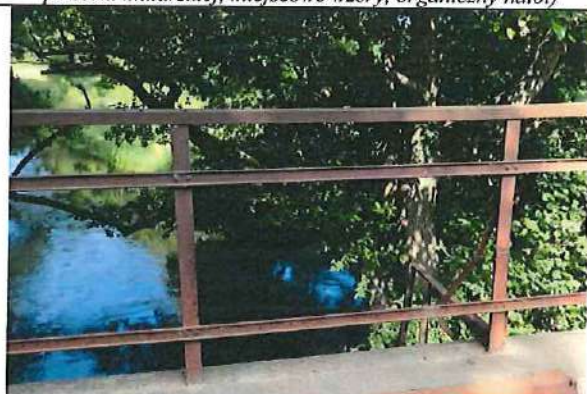
**Fot. 117. Balustrada po stronie wody górnej**  
(Powyginane i skorodowane stalowe elementy balustrady, brak powłoki malarskiej, miejscowe wżery, organiczny nalot)

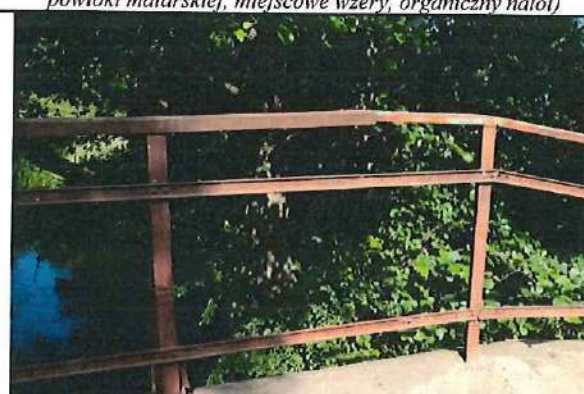
**Fot. 118. Balustrada po stronie wody górnej**  
(Powyginane i skorodowane stalowe elementy balustrady, brak powłoki malarskiej, miejscowe wżery, organiczny nalot)

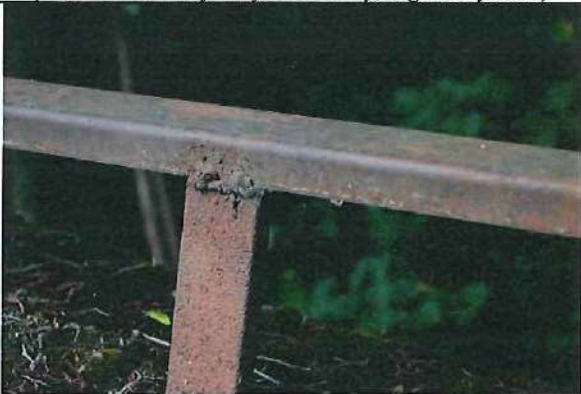
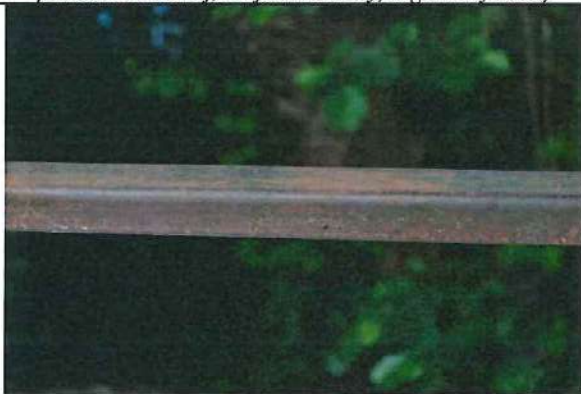
| Numer ewidencyjny obiektu:<br>(JNI) 31000174 | DOKUMENTACJA FOTOGRAFICZNA USZKODZEŃ OBIEKTU<br>z dnia 2021.06.28 | Karta Nr 2.11 |
|---|---|---|
| <p><b>Fot. 121. Balustrada po stronie wody górnej</b><br/>(Powyginane i skorodowane stalowe elementy balustrady, brak powłoki malarskiej, miejscowe wżery, organiczny nalot)</p> | <p><b>Fot. 122. Balustrada po stronie wody górnej</b><br/>(Powyginane i skorodowane stalowe elementy balustrady, brak powłoki malarskiej, miejscowe wżery, organiczny nalot)</p> | |

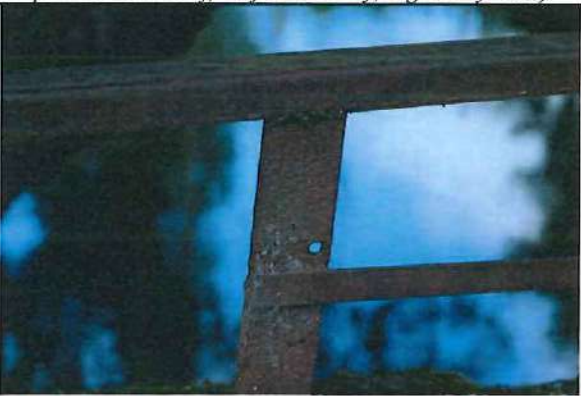
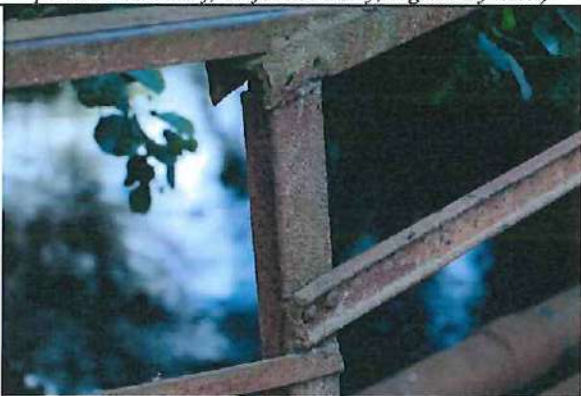
| Numer ewidencyjny obiektu:<br>(JNI) 31000174 | DOKUMENTACJA FOTOGRAFICZNA USZKODZEŃ OBIEKTU<br>z dnia 2021.06.28 | Karta Nr 2.11 |
|---|---|---|
| <p><b>Fot. 123. Balustrada po stronie wody górnej</b><br/>(Powyginane i skorodowane stalowe elementy balustrady, brak powłoki malarskiej, miejscowe wżery, organiczny nalot)</p> | <p><b>Fot. 124. Balustrada po stronie wody górnej</b><br/>(Powyginane i skorodowane stalowe elementy balustrady, brak powłoki malarskiej, miejscowe wżery, organiczny nalot)</p> | |

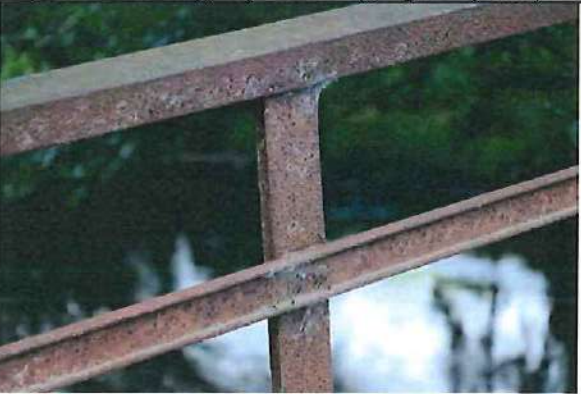
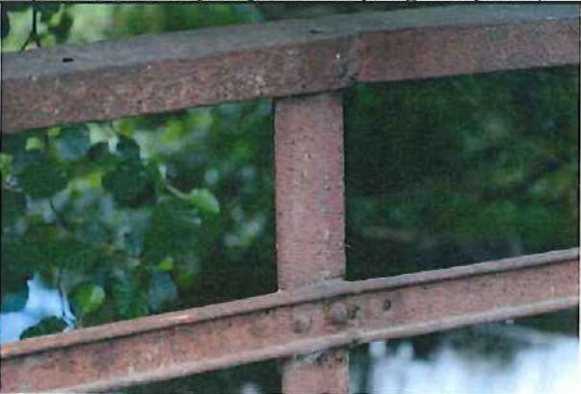
| Numer ewidencyjny obiektu:<br>(JNI) 31000174 | DOKUMENTACJA FOTOGRAFICZNA USZKODZEŃ OBIEKTU<br>z dnia 2021.06.28 | Karta Nr 2.11 |
|---|---|---|
| <p><b>Fot. 125. Balustrada po stronie wody górnej</b><br/>(Powyginane i skorodowane stalowe elementy balustrady, brak powłoki malarskiej, miejscowe wżery, organiczny nalot)</p> | <p><b>Fot. 126. Balustrada po stronie wody górnej</b><br/>(Powyginane i skorodowane stalowe elementy balustrady, brak powłoki malarskiej, miejscowe wżery, organiczny nalot)</p> | |

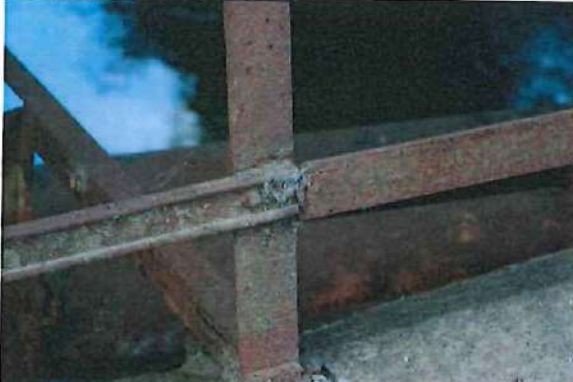
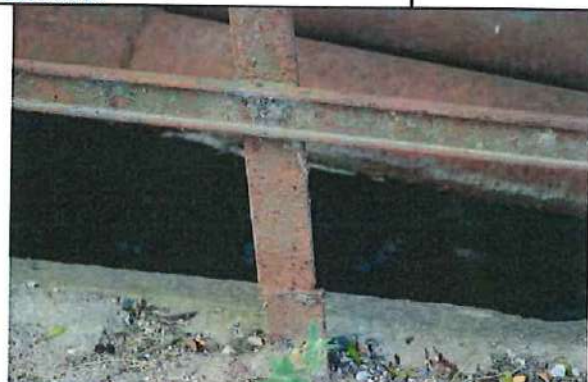
| Numer ewidencyjny obiektu:<br>(JNI) 31000174 | | DOKUMENTACJA FOTOGRAFICZNA USZKODZEŃ OBIEKTU<br>z dnia 2021.06.28 | | Karta Nr 2.12 | |
|---|--|---|--|---|--|
| <p><b>Fot. 127. Balustrada po stronie wody górnej</b><br/>(Powyginane i skorodowane stalowe elementy balustrady, brak powłoki malarskiej, miejscowe wżery, organiczny nalot)</p> | | | | <p><b>Fot. 128. Balustrada po stronie wody górnej</b><br/>(Powyginane i skorodowane stalowe elementy balustrady, brak powłoki malarskiej, miejscowe wżery, organiczny nalot)</p> | |

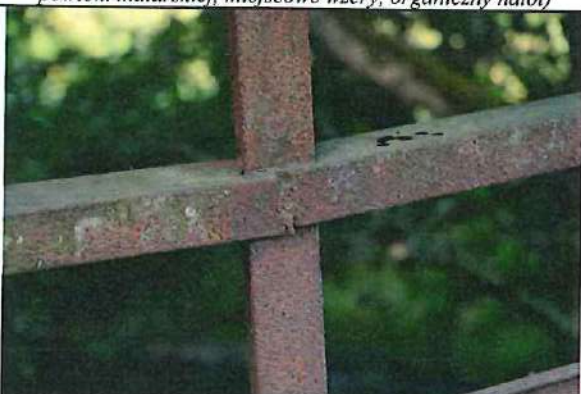
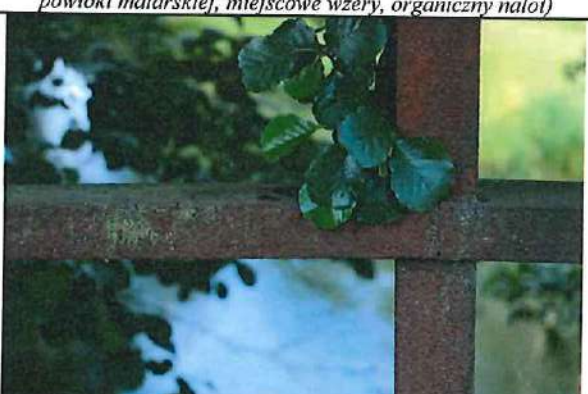
| Numer ewidencyjny obiektu:<br>(JNI) 31000174 | | DOKUMENTACJA FOTOGRAFICZNA USZKODZEŃ OBIEKTU<br>z dnia 2021.06.28 | | Karta Nr 2.12 | |
|---|--|---|--|---|--|
| <p><b>Fot. 129. Balustrada po stronie wody górnej</b><br/>(Powyginane i skorodowane stalowe elementy balustrady, brak powłoki malarskiej, miejscowe wżery, organiczny nalot)</p> | | | | <p><b>Fot. 130. Balustrada po stronie wody górnej</b><br/>(Powyginane i skorodowane stalowe elementy balustrady, brak powłoki malarskiej, miejscowe wżery, organiczny nalot)</p> | |

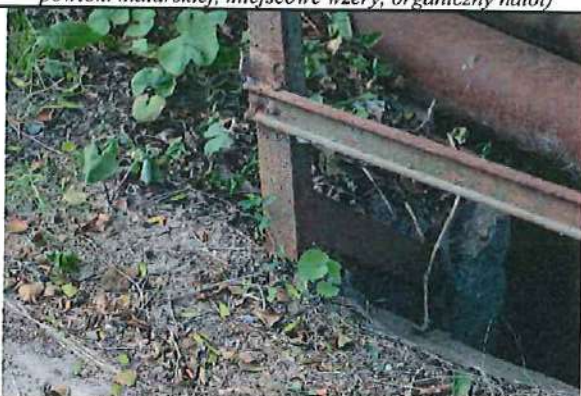
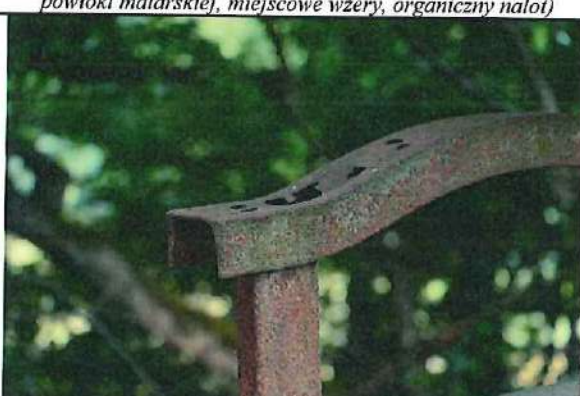
| Numer ewidencyjny obiektu:<br>(JNI) 31000174 | | DOKUMENTACJA FOTOGRAFICZNA USZKODZEŃ OBIEKTU<br>z dnia 2021.06.28 | | Karta Nr 2.12 | |
|---|--|---|--|---|--|
| <p><b>Fot. 131. Balustrada po stronie wody górnej</b><br/>(Powyginane i skorodowane stalowe elementy balustrady, brak powłoki malarskiej, miejscowe wżery, organiczny nalot)</p> | | | | <p><b>Fot. 132. Balustrada po stronie wody górnej</b><br/>(Powyginane i skorodowane stalowe elementy balustrady, brak powłoki malarskiej, miejscowe wżery, organiczny nalot)</p> | |

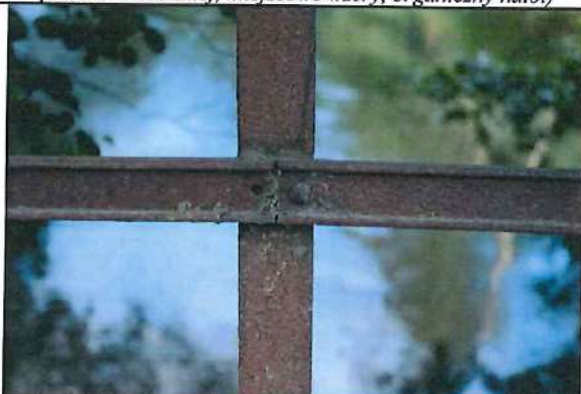
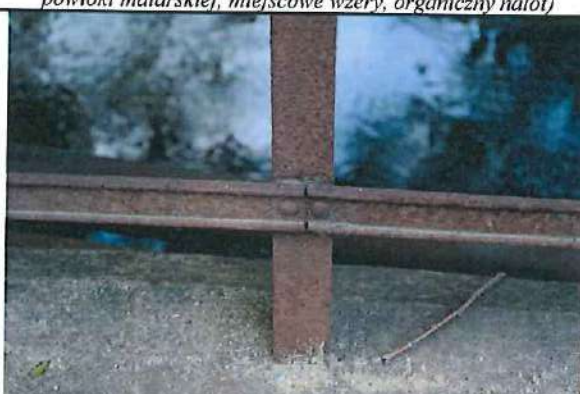
| Numer ewidencyjny obiektu:<br>(JNI) 31000174 | | DOKUMENTACJA FOTOGRAFICZNA USZKODZEŃ OBIEKTU<br>z dnia 2021.06.28 | | Karta Nr 2.12 | |
|---|--|---|--|---|--|
| <p><b>Fot. 133. Balustrada po stronie wody górnej</b><br/>(Powyginane i skorodowane stalowe elementy balustrady, brak powłoki malarskiej, miejscowe wżery, organiczny nalot)</p> | | | | <p><b>Fot. 134. Balustrada po stronie wody górnej</b><br/>(Powyginane i skorodowane stalowe elementy balustrady, brak powłoki malarskiej, miejscowe wżery, organiczny nalot)</p> | |

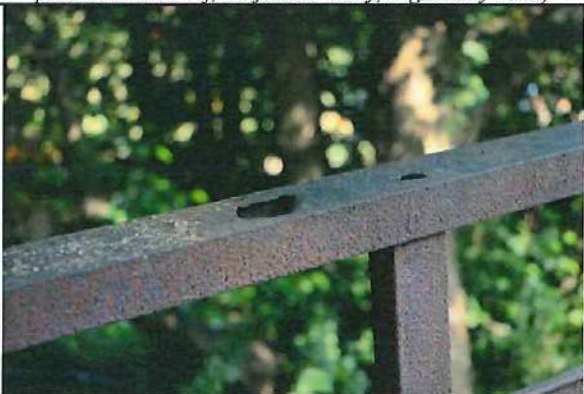
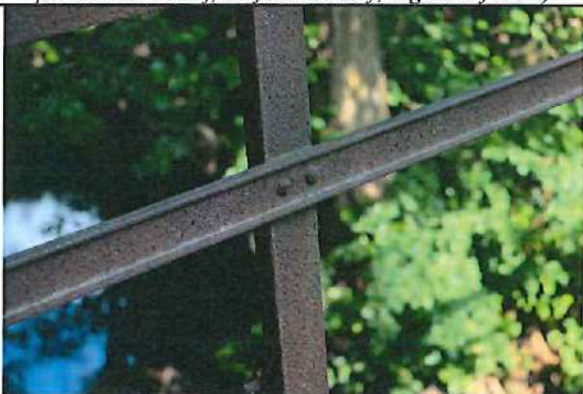
| Numer ewidencyjny obiektu:<br>(JNI) 31000174 | DOKUMENTACJA FOTOGRAFICZNA USZKODZEŃ OBIEKTU<br>z dnia 2021.06.28 | Karta Nr 2.13 |
|---|---|---|
| <p><b>Fot. 137.</b> Balustrada po stronie wody górnej<br/>(Powyginane i skorodowane stalowe elementy balustrady, brak powłoki malarskiej, miejscowe wżery, organiczny nalot)</p> | <p><b>Fot. 138.</b> Balustrada po stronie wody górnej<br/>(Powyginane i skorodowane stalowe elementy balustrady, brak powłoki malarskiej, miejscowe wżery, organiczny nalot)</p> | |

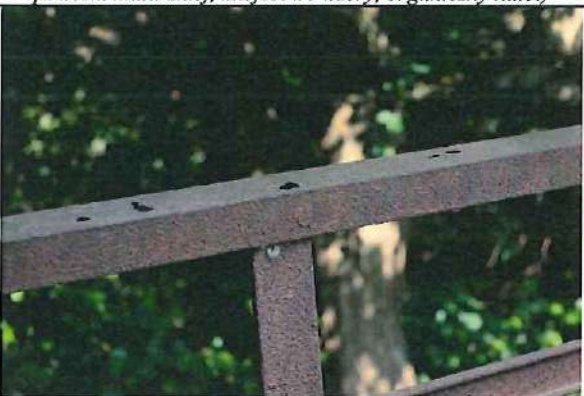
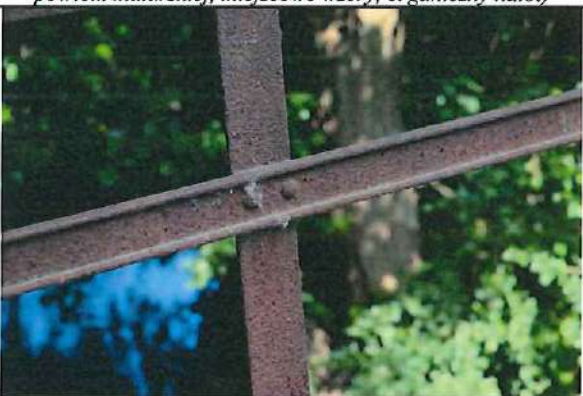
| Numer ewidencyjny obiektu:<br>(JNI) 31000174 | DOKUMENTACJA FOTOGRAFICZNA USZKODZEŃ OBIEKTU<br>z dnia 2021.06.28 | Karta Nr 2.13 |
|---|---|---|
| <p><b>Fot. 139.</b> Balustrada po stronie wody górnej<br/>(Powyginane i skorodowane stalowe elementy balustrady, brak powłoki malarskiej, miejscowe wżery, organiczny nalot)</p> | <p><b>Fot. 140.</b> Balustrada po stronie wody górnej<br/>(Powyginane i skorodowane stalowe elementy balustrady, brak powłoki malarskiej, miejscowe wżery, organiczny nalot)</p> | |

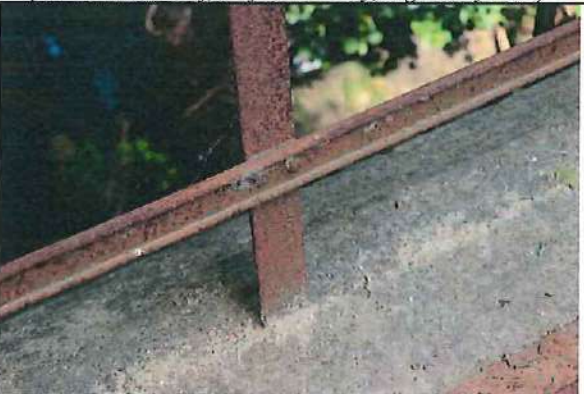
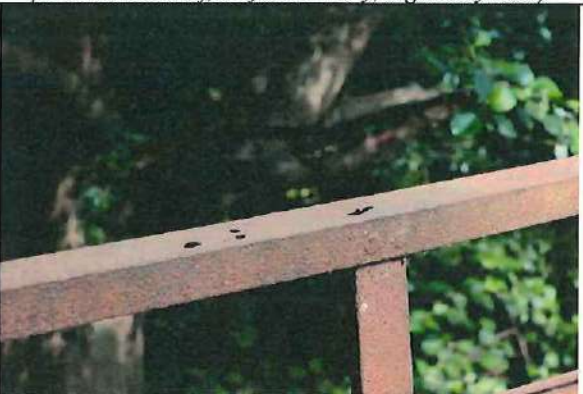
| Numer ewidencyjny obiektu:<br>(JNI) 31000174 | DOKUMENTACJA FOTOGRAFICZNA USZKODZEŃ OBIEKTU<br>z dnia 2021.06.28 | Karta Nr 2.13 |
|---|---|---|
| <p><b>Fot. 141.</b> Balustrada po stronie wody górnej<br/>(Powyginane i skorodowane stalowe elementy balustrady, brak powłoki malarskiej, miejscowe wżery, organiczny nalot)</p> | <p><b>Fot. 142.</b> Balustrada po stronie wody górnej<br/>(Powyginane i skorodowane stalowe elementy balustrady, brak powłoki malarskiej, miejscowe wżery, organiczny nalot)</p> | |

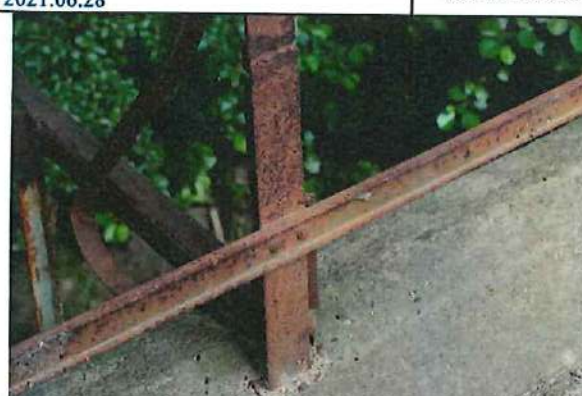
**Fot. 144. Balustrada po stronie wody górnej**  
(Powyginane i skorodowane stalowe elementy balustrady, brak powłoki malarskiej, miejscowe wżery, organiczny nalot)

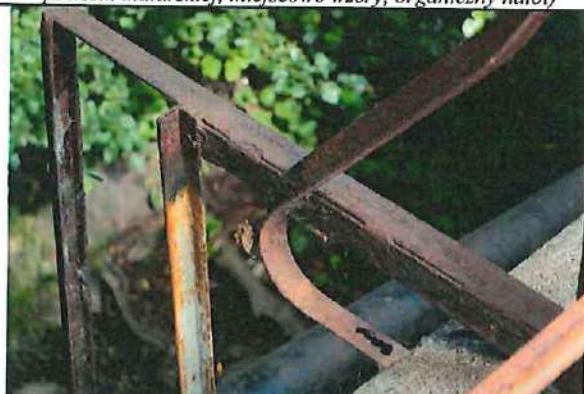
**Fot. 145. Balustrada po stronie wody górnej**  
(Powyginane i skorodowane stalowe elementy balustrady, brak powłoki malarskiej, miejscowe wżery, organiczny nalot)

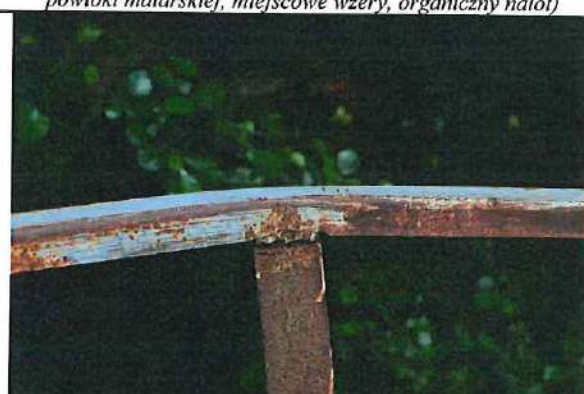
**Fot. 146. Balustrada po stronie wody górnej**  
(Powyginane i skorodowane stalowe elementy balustrady, brak powłoki malarskiej, miejscowe wżery, organiczny nalot)

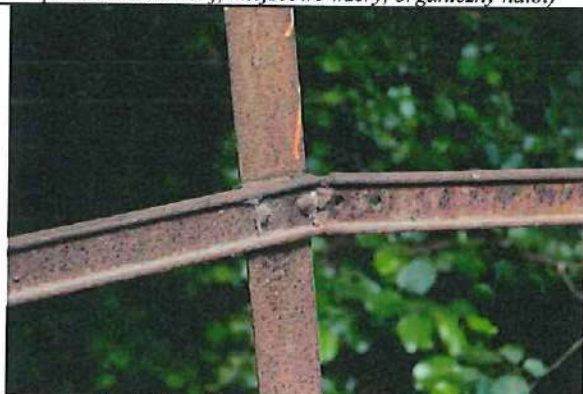
**Fot. 147. Balustrada po stronie wody górnej**  
(Powyginane i skorodowane stalowe elementy balustrady, brak powłoki malarskiej, miejscowe wżery, organiczny nalot)

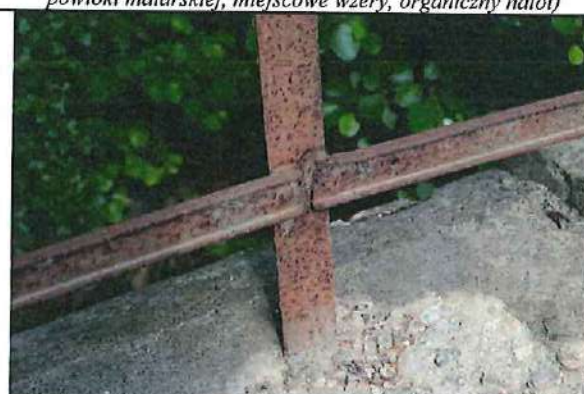
**Fot. 148. Balustrada po stronie wody górnej**  
(Powyginane i skorodowane stalowe elementy balustrady, brak powłoki malarskiej, miejscowe wżery, organiczny nalot)

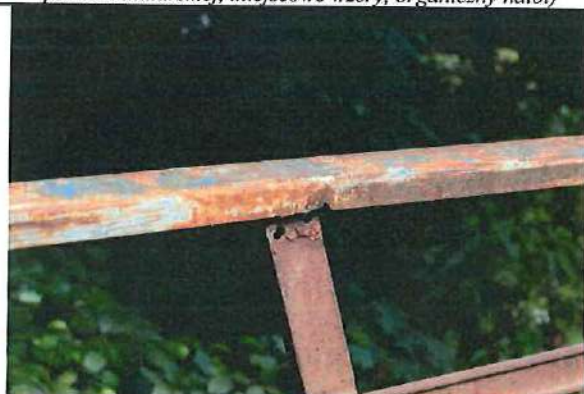
**Fot. 149. Balustrada po stronie wody górnej**  
(Powyginane i skorodowane stalowe elementy balustrady, brak powłoki malarskiej, miejscowe wżery, organiczny nalot)

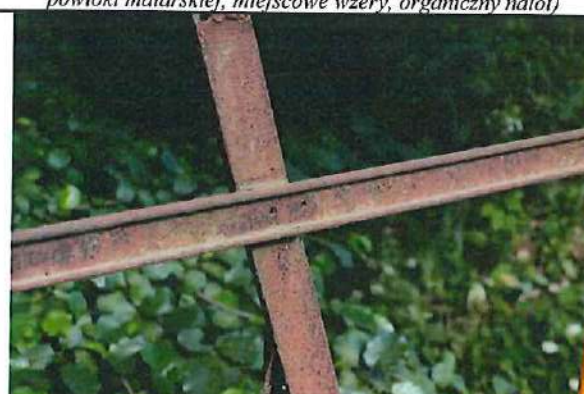
**Fot. 150. Balustrada po stronie wody górnej**  
(Powyginane i skorodowane stalowe elementy balustrady, brak powłoki malarskiej, miejscowe wżery, organiczny nalot)

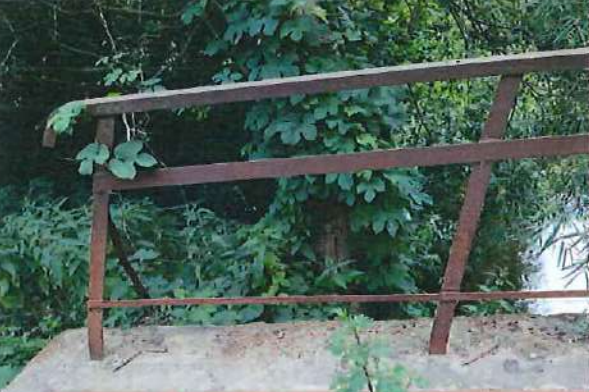
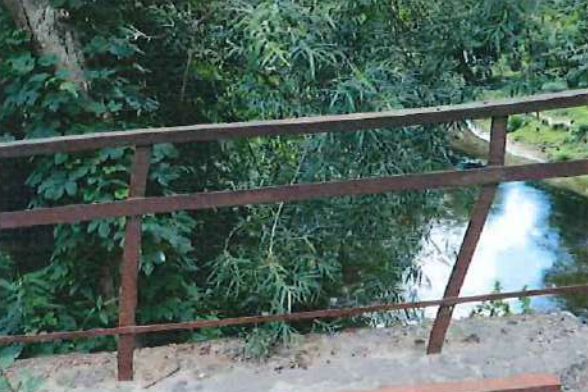
| Numer ewidencyjny obiektu:<br>(JNI) 31000174 | DOKUMENTACJA FOTOGRAFICZNA USZKODZEŃ OBIEKTU<br>z dnia 2021.06.28 | Karta Nr 2.15 |
|---|---|---|
| <p><b>Fot. 155.</b> Balustrada po stronie wody dolnej<br/><i>(Powyginane i skorodowane stalowe elementy balustrady, brak powłoki malarskiej, miejscowe wżery, organiczny nalot)</i></p> | <p><b>Fot. 156.</b> Balustrada po stronie wody dolnej<br/><i>(Powyginane i skorodowane stalowe elementy balustrady, brak powłoki malarskiej, miejscowe wżery, organiczny nalot)</i></p> | |

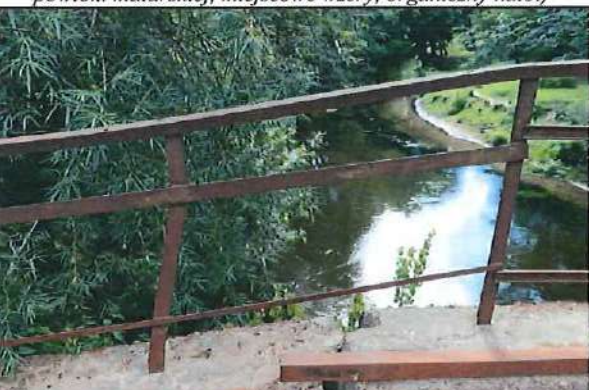
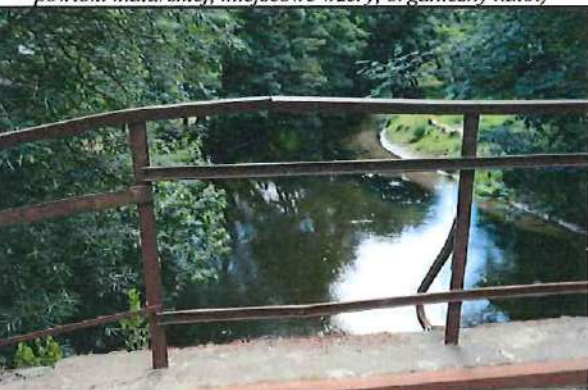
| Numer ewidencyjny obiektu:<br>(JNI) 31000174 | DOKUMENTACJA FOTOGRAFICZNA USZKODZEŃ OBIEKTU<br>z dnia 2021.06.28 | Karta Nr 2.15 |
|---|---|---|
| <p><b>Fot. 157.</b> Balustrada po stronie wody dolnej<br/><i>(Powyginane i skorodowane stalowe elementy balustrady, brak powłoki malarskiej, miejscowe wżery, organiczny nalot)</i></p> | <p><b>Fot. 158.</b> Balustrada po stronie wody dolnej<br/><i>(Powyginane i skorodowane stalowe elementy balustrady, brak powłoki malarskiej, miejscowe wżery, organiczny nalot)</i></p> | |

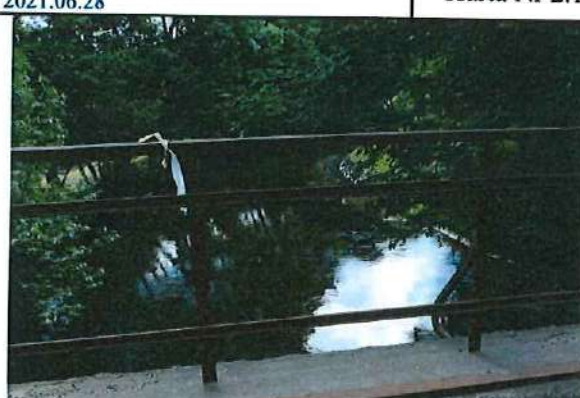
**Fot. 160. Balustrada po stronie wody dolnej**  
(Powyginane i skorodowane stalowe elementy balustrady, brak powłoki malarskiej, miejscowe wżery, organiczny nalot)

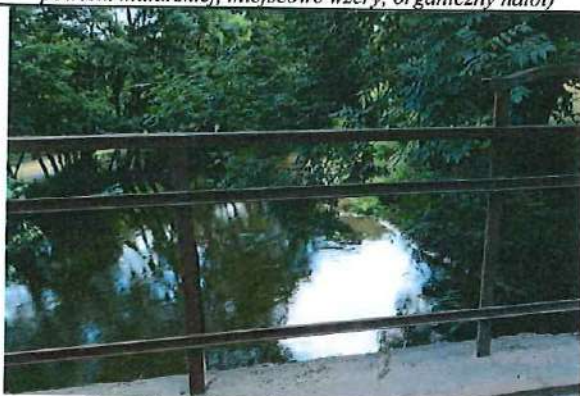
**Fot. 161. Balustrada po stronie wody dolnej**  
(Powyginane i skorodowane stalowe elementy balustrady, brak powłoki malarskiej, miejscowe wżery, organiczny nalot)

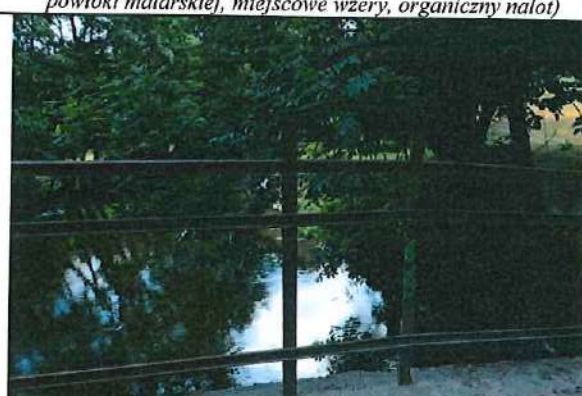
**Fot. 162. Balustrada po stronie wody dolnej**  
(Powyginane i skorodowane stalowe elementy balustrady, brak powłoki malarskiej, miejscowe wżery, organiczny nalot)

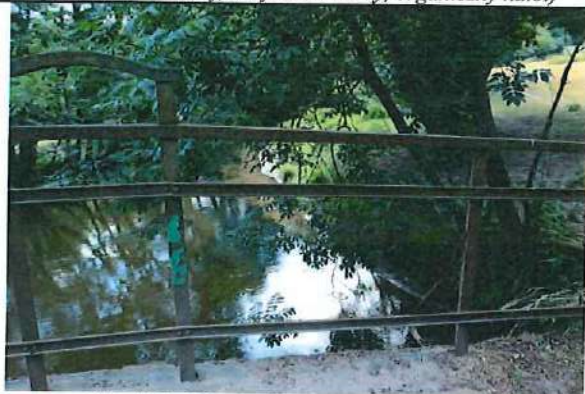
**Fot. 163. Balustrada po stronie wody dolnej**  
(Powyginane i skorodowane stalowe elementy balustrady, brak powłoki malarskiej, miejscowe wżery, organiczny nalot)

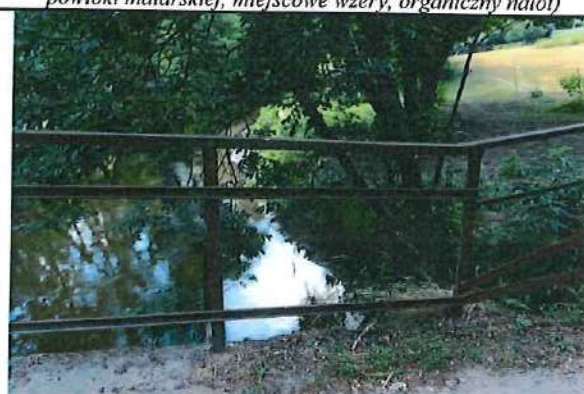
**Fot. 164. Balustrada po stronie wody dolnej**  
(Powyginane i skorodowane stalowe elementy balustrady, brak powłoki malarskiej, miejscowe wżery, organiczny nalot)

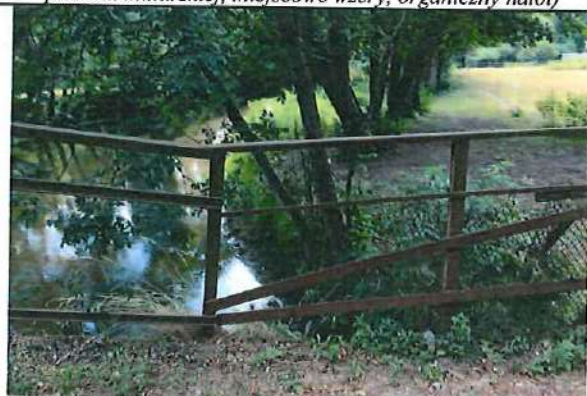
**Fot. 165. Balustrada po stronie wody dolnej**  
(Powyginane i skorodowane stalowe elementy balustrady, brak powłoki malarskiej, miejscowe wżery, organiczny nalot)

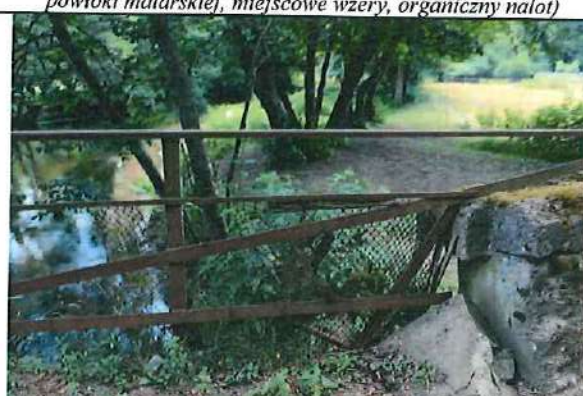
**Fot. 166. Balustrada po stronie wody dolnej**  
(Powyginane i skorodowane stalowe elementy balustrady, brak powłoki malarskiej, miejscowe wżery, organiczny nalot)

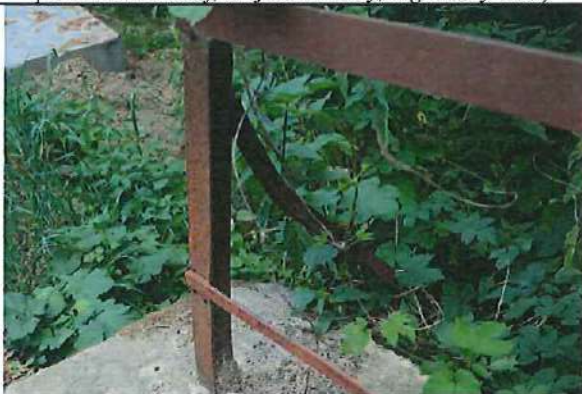
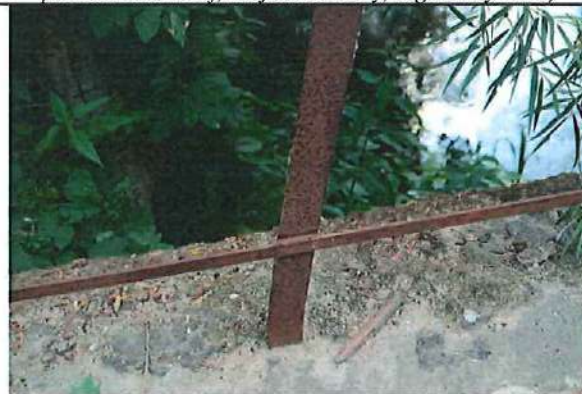
| Numer ewidencyjny obiektu:<br>(JNI) 31000174 | DOKUMENTACJA FOTOGRAFICZNA USZKODZEŃ OBIEKTU<br>z dnia 2021.06.28 | Karta Nr 2.17 |
|---|---|---|
| <p><b>Fot. 169. Balustrada po stronie wody dolnej</b><br/><i>(Powyginane i skorodowane stalowe elementy balustrady, brak powłoki malarskiej, miejscowe wżery, organiczny nalot)</i></p> | <p><b>Fot. 170. Balustrada po stronie wody dolnej</b><br/><i>(Powyginane i skorodowane stalowe elementy balustrady, brak powłoki malarskiej, miejscowe wżery, organiczny nalot)</i></p> | |

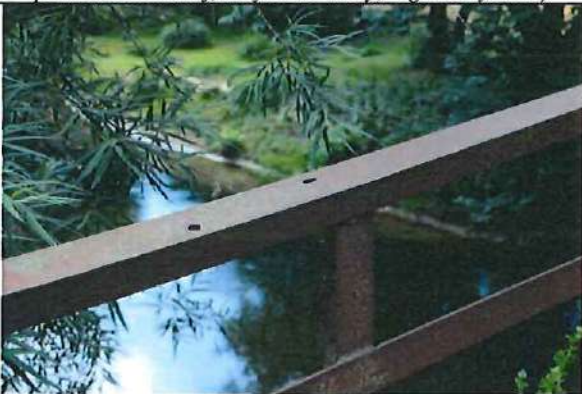
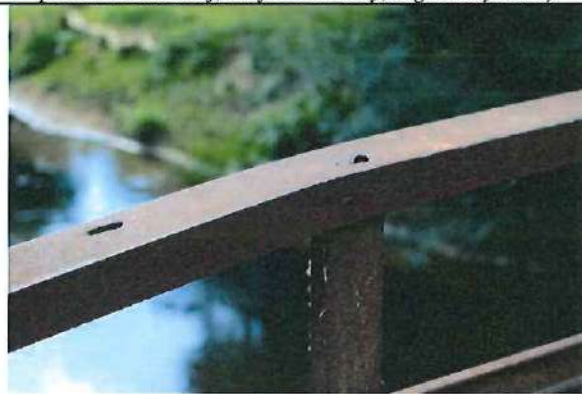
| Numer ewidencyjny obiektu:<br>(JNI) 31000174 | DOKUMENTACJA FOTOGRAFICZNA USZKODZEŃ OBIEKTU<br>z dnia 2021.06.28 | Karta Nr 2.17 |
|---|---|---|
| <p><b>Fot. 171. Balustrada po stronie wody dolnej</b><br/><i>(Powyginane i skorodowane stalowe elementy balustrady, brak powłoki malarskiej, miejscowe wżery, organiczny nalot)</i></p> | <p><b>Fot. 172. Balustrada po stronie wody dolnej</b><br/><i>(Powyginane i skorodowane stalowe elementy balustrady, brak powłoki malarskiej, miejscowe wżery, organiczny nalot)</i></p> | |

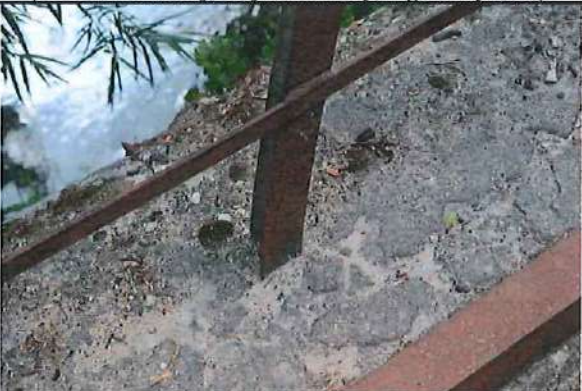
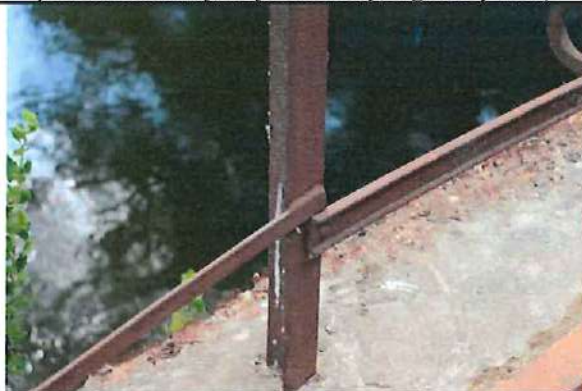
| Numer ewidencyjny obiektu:<br>(JNI) 31000174 | DOKUMENTACJA FOTOGRAFICZNA USZKODZEŃ OBIEKTU<br>z dnia 2021.06.28 | Karta Nr 2.17 |
|---|---|---|
| <p><b>Fot. 173. Balustrada po stronie wody dolnej</b><br/><i>(Powyginane i skorodowane stalowe elementy balustrady, brak powłoki malarskiej, miejscowe wżery, organiczny nalot)</i></p> | <p><b>Fot. 174. Balustrada po stronie wody dolnej</b><br/><i>(Powyginane i skorodowane stalowe elementy balustrady, brak powłoki malarskiej, miejscowe wżery, organiczny nalot)</i></p> | |

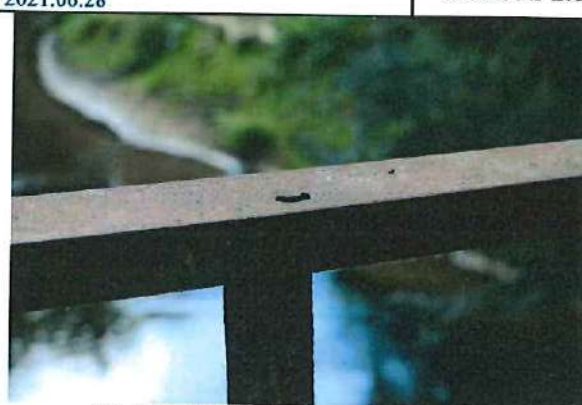
**Fot. 176. Balustrada po stronie wody dolnej**  
(Powyginane i skorodowane stalowe elementy balustrady, brak powłoki malarskiej, miejscowe wżery, organiczny nalot)

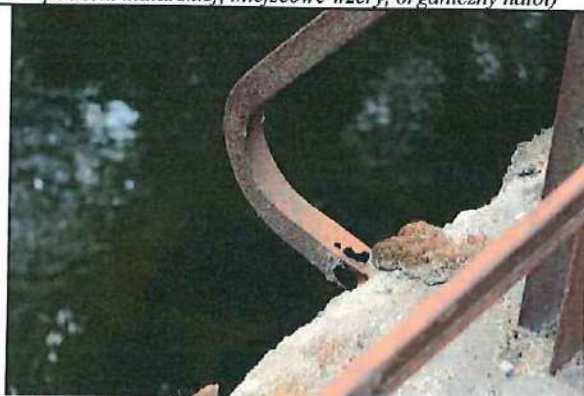
**Fot. 177. Balustrada po stronie wody dolnej**  
(Powyginane i skorodowane stalowe elementy balustrady, brak powłoki malarskiej, miejscowe wżery, organiczny nalot)

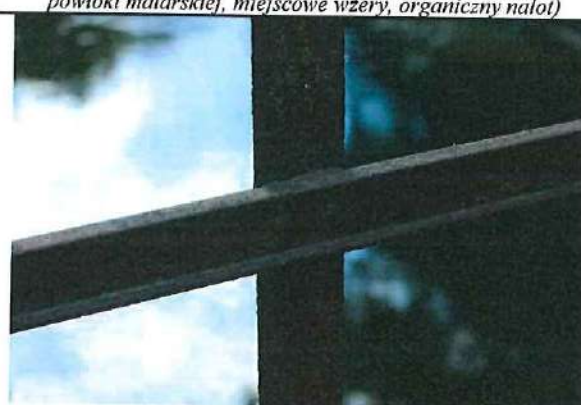
**Fot. 178. Balustrada po stronie wody dolnej**  
(Powyginane i skorodowane stalowe elementy balustrady, brak powłoki malarskiej, miejscowe wżery, organiczny nalot)

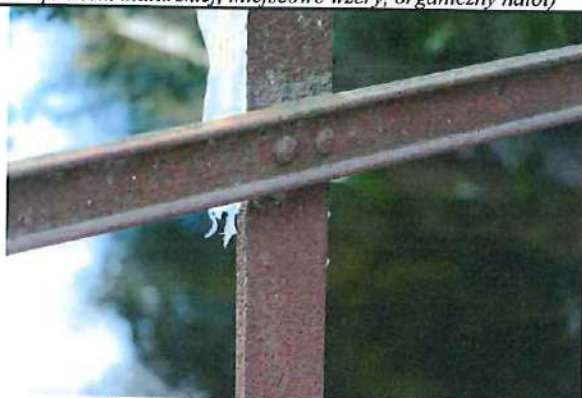
**Fot. 179. Balustrada po stronie wody dolnej**  
(Powyginane i skorodowane stalowe elementy balustrady, brak powłoki malarskiej, miejscowe wżery, organiczny nalot)

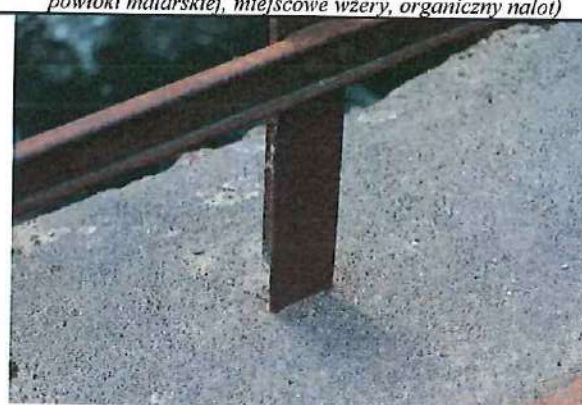
**Fot. 180. Balustrada po stronie wody dolnej**  
(Powyginane i skorodowane stalowe elementy balustrady, brak powłoki malarskiej, miejscowe wżery, organiczny nalot)

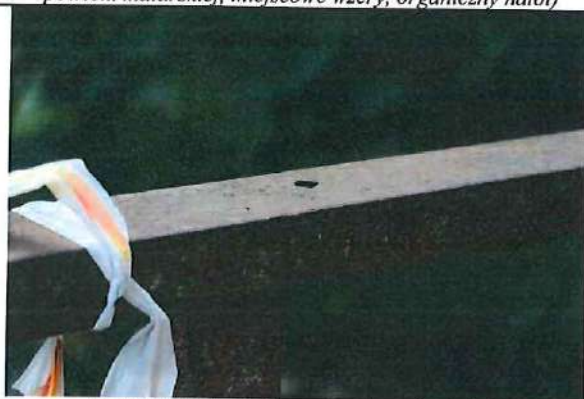
**Fot. 181. Balustrada po stronie wody dolnej**  
(Powyginane i skorodowane stalowe elementy balustrady, brak powłoki malarskiej, miejscowe wżery, organiczny nalot)

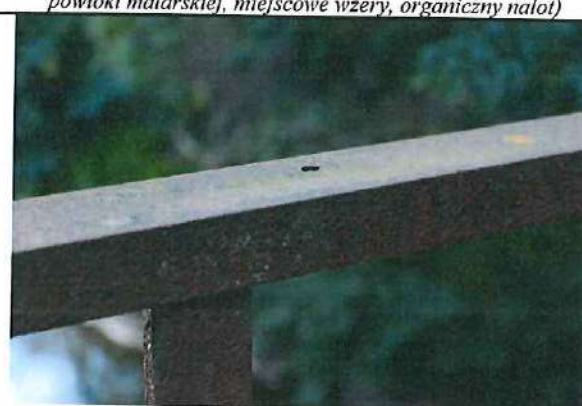
**Fot. 182. Balustrada po stronie wody dolnej**  
(Powyginane i skorodowane stalowe elementy balustrady, brak powłoki malarskiej, miejscowe wżery, organiczny nalot)

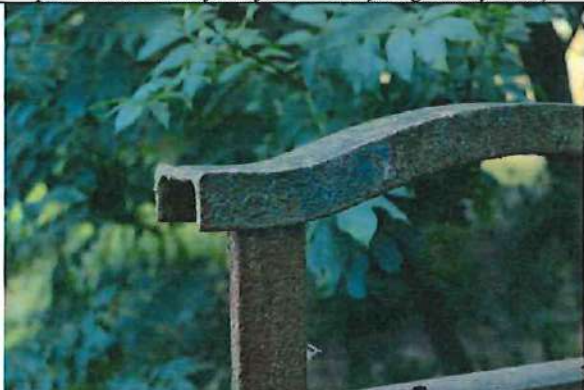
| Numer ewidencyjny obiektu:<br>(JNI) 31000174 | DOKUMENTACJA FOTOGRAFICZNA USZKODZEŃ OBIEKTU<br>z dnia 2021.06.28 | Karta Nr 2.19 |
|---|---|---|
| <p><b>Fot. 185.</b> Balustrada po stronie wody dolnej<br/><i>(Powyginane i skorodowane stalowe elementy balustrady, brak powłoki malarskiej, miejscowe wżery, organiczny nalot)</i></p> | <p><b>Fot. 186.</b> Balustrada po stronie wody dolnej<br/><i>(Powyginane i skorodowane stalowe elementy balustrady, brak powłoki malarskiej, miejscowe wżery, organiczny nalot)</i></p> | |

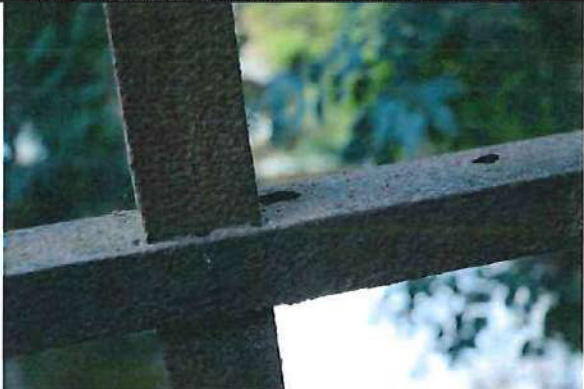
| Numer ewidencyjny obiektu:<br>(JNI) 31000174 | DOKUMENTACJA FOTOGRAFICZNA USZKODZEŃ OBIEKTU<br>z dnia 2021.06.28 | Karta Nr 2.19 |
|---|---|---|
| <p><b>Fot. 187.</b> Balustrada po stronie wody dolnej<br/><i>(Powyginane i skorodowane stalowe elementy balustrady, brak powłoki malarskiej, miejscowe wżery, organiczny nalot)</i></p> | <p><b>Fot. 188.</b> Balustrada po stronie wody dolnej<br/><i>(Powyginane i skorodowane stalowe elementy balustrady, brak powłoki malarskiej, miejscowe wżery, organiczny nalot)</i></p> | |

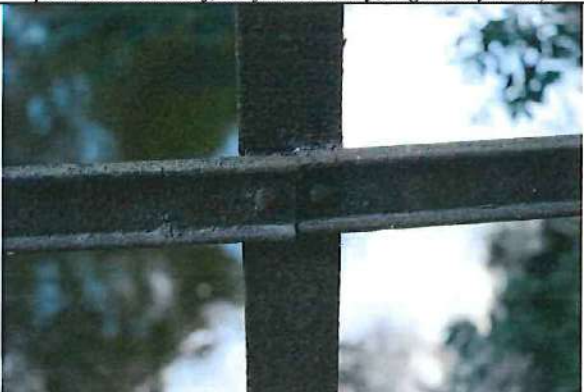
| Numer ewidencyjny obiektu:<br>(JNI) 31000174 | DOKUMENTACJA FOTOGRAFICZNA USZKODZEŃ OBIEKTU<br>z dnia 2021.06.28 | Karta Nr 2.19 |
|---|---|---|
| <p><b>Fot. 189.</b> Balustrada po stronie wody dolnej<br/><i>(Powyginane i skorodowane stalowe elementy balustrady, brak powłoki malarskiej, miejscowe wżery, organiczny nalot)</i></p> | <p><b>Fot. 190.</b> Balustrada po stronie wody dolnej<br/><i>(Powyginane i skorodowane stalowe elementy balustrady, brak powłoki malarskiej, miejscowe wżery, organiczny nalot)</i></p> | |

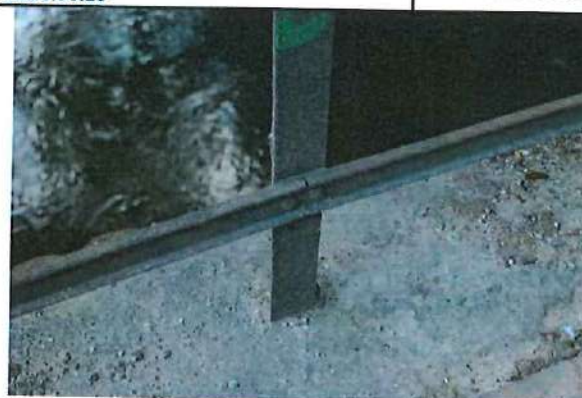
**Fot. 192. Balustrada po stronie wody dolnej**  
(Powyginane i skorodowane stalowe elementy balustrady, brak powłoki malarskiej, miejscowe wżery, organiczny nalot)

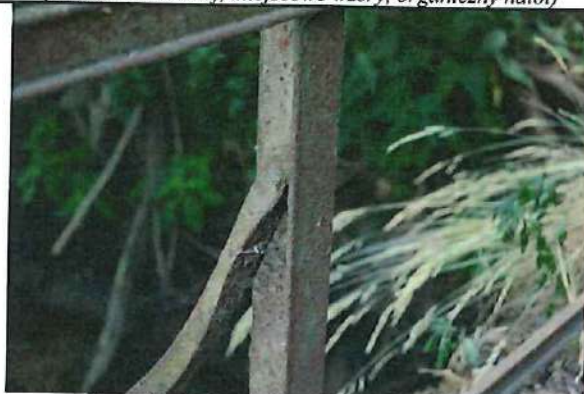
**Fot. 193. Balustrada po stronie wody dolnej**  
(Powyginane i skorodowane stalowe elementy balustrady, brak powłoki malarskiej, miejscowe wżery, organiczny nalot)

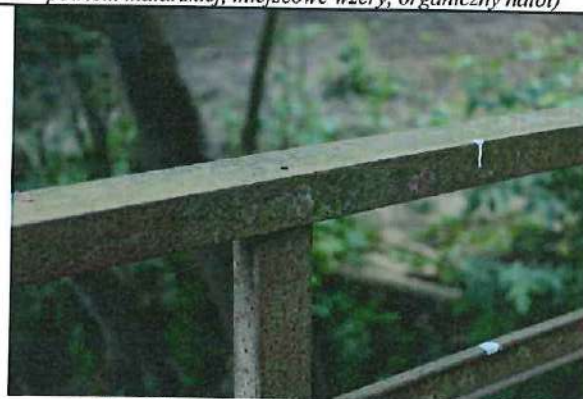
**Fot. 194. Balustrada po stronie wody dolnej**  
(Powyginane i skorodowane stalowe elementy balustrady, brak powłoki malarskiej, miejscowe wżery, organiczny nalot)

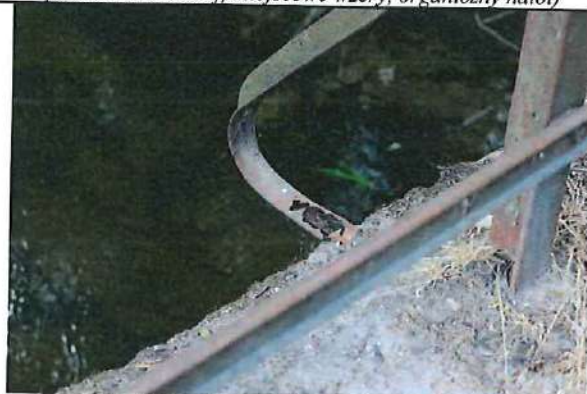
**Fot. 195. Balustrada po stronie wody dolnej**  
(Powyginane i skorodowane stalowe elementy balustrady, brak powłoki malarskiej, miejscowe wżery, organiczny nalot)

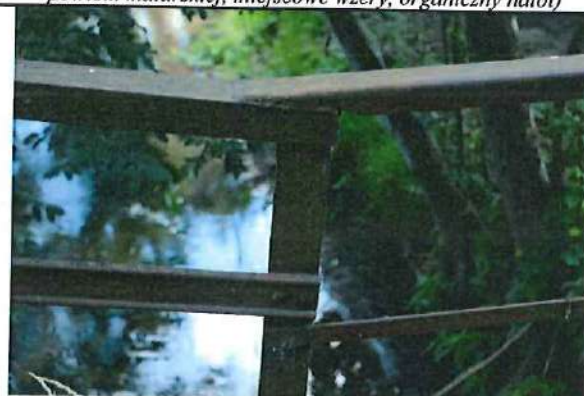
**Fot. 196. Balustrada po stronie wody dolnej**  
(Powyginane i skorodowane stalowe elementy balustrady, brak powłoki malarskiej, miejscowe wżery, organiczny nalot)

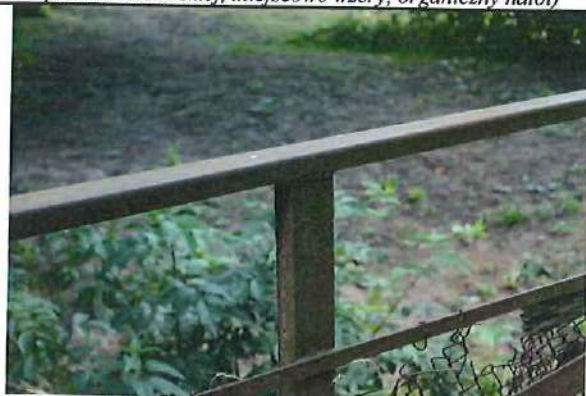
**Fot. 197. Balustrada po stronie wody dolnej**  
(Powyginane i skorodowane stalowe elementy balustrady, brak powłoki malarskiej, miejscowe wżery, organiczny nalot)

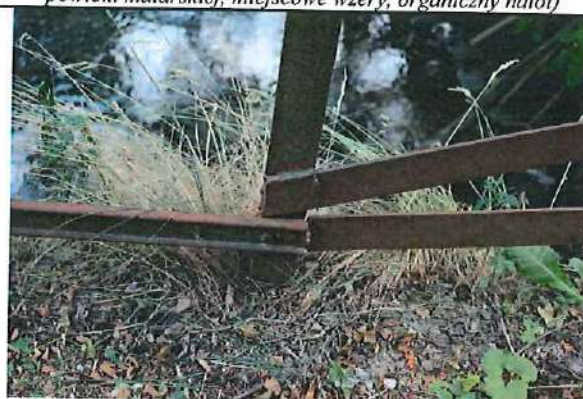
**Fot. 198. Balustrada po stronie wody dolnej**  
(Powyginane i skorodowane stalowe elementy balustrady, brak powłoki malarskiej, miejscowe wżery, organiczny nalot)

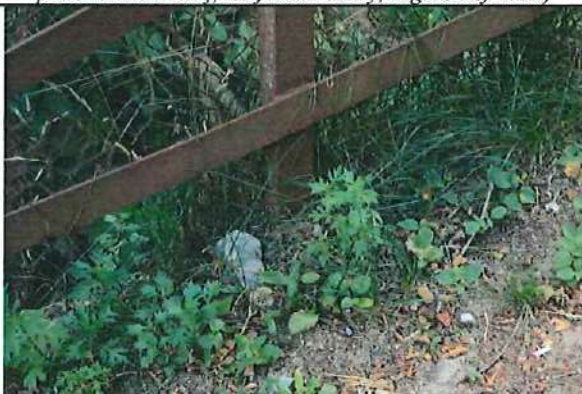
| Numer ewidencyjny obiektu:<br>(JNI) 31000174 | DOKUMENTACJA FOTOGRAFICZNA USZKODZEŃ OBIEKTU<br>z dnia 2021.06.28 | Karta Nr 2.21 |
|---|---|---|
| <p><b>Fot. 201. Balustrada po stronie wody dolnej</b><br/><i>(Powyginane i skorodowane stalowe elementy balustrady, brak powłoki malarskiej, miejscowe wżery, organiczny nalot)</i></p> | <p><b>Fot. 202. Balustrada po stronie wody dolnej</b><br/><i>(Powyginane i skorodowane stalowe elementy balustrady, brak powłoki malarskiej, miejscowe wżery, organiczny nalot)</i></p> | |

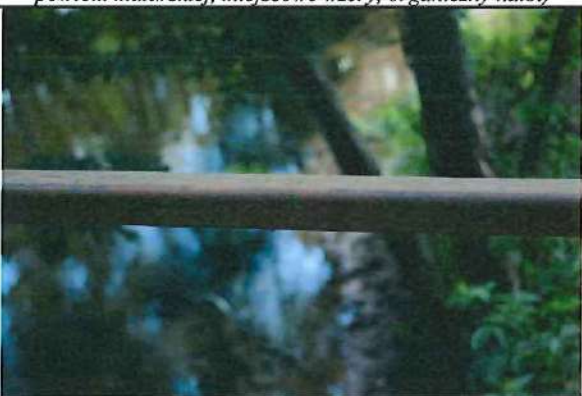
| Numer ewidencyjny obiektu:<br>(JNI) 31000174 | DOKUMENTACJA FOTOGRAFICZNA USZKODZEŃ OBIEKTU<br>z dnia 2021.06.28 | Karta Nr 2.21 |
|---|---|---|
| <p><b>Fot. 203. Balustrada po stronie wody dolnej</b><br/><i>(Powyginane i skorodowane stalowe elementy balustrady, brak powłoki malarskiej, miejscowe wżery, organiczny nalot)</i></p> | <p><b>Fot. 204. Balustrada po stronie wody dolnej</b><br/><i>(Powyginane i skorodowane stalowe elementy balustrady, brak powłoki malarskiej, miejscowe wżery, organiczny nalot)</i></p> | |

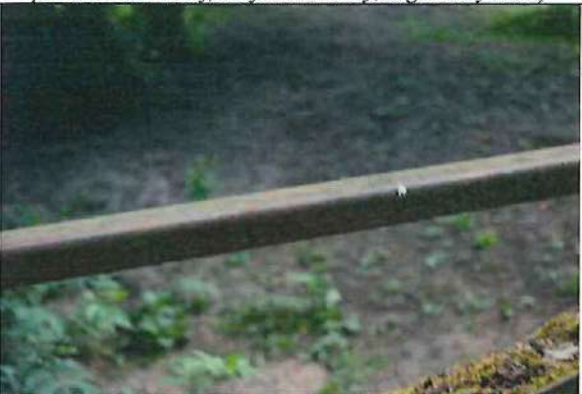
| Numer ewidencyjny obiektu:<br>(JNI) 31000174 | DOKUMENTACJA FOTOGRAFICZNA USZKODZEŃ OBIEKTU<br>z dnia 2021.06.28 | Karta Nr 2.21 |
|---|---|---|
| <p><b>Fot. 205. Balustrada po stronie wody dolnej</b><br/><i>(Powyginane i skorodowane stalowe elementy balustrady, brak powłoki malarskiej, miejscowe wżery, organiczny nalot)</i></p> | <p><b>Fot. 206. Balustrada po stronie wody dolnej</b><br/><i>(Powyginane i skorodowane stalowe elementy balustrady, brak powłoki malarskiej, miejscowe wżery, organiczny nalot)</i></p> | |

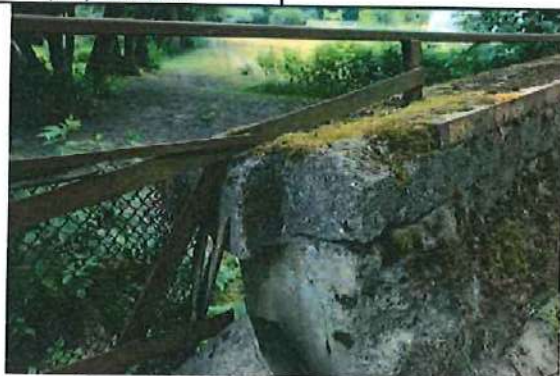
**Fot. 207. Balustrada po stronie wody dolnej**  
(Poniszczony mur oporowy, spękania, wykruszenia betonu, organiczny nalot, skorodowane stalowe elementy balustrady, wegetacja mchów)

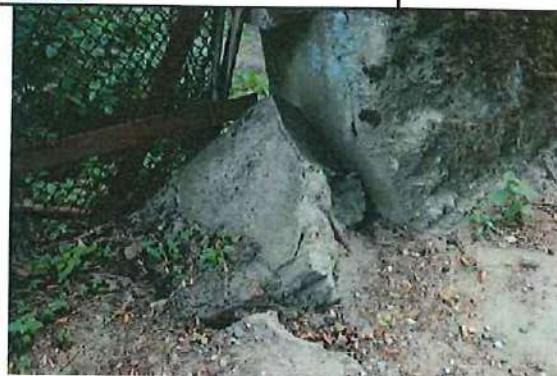
**Fot. 208. Balustrada po stronie wody dolnej**  
(Poniszczony mur oporowy, spękania, wykruszenia betonu, organiczny nalot, skorodowane stalowe elementy balustrady, wegetacja mchów)

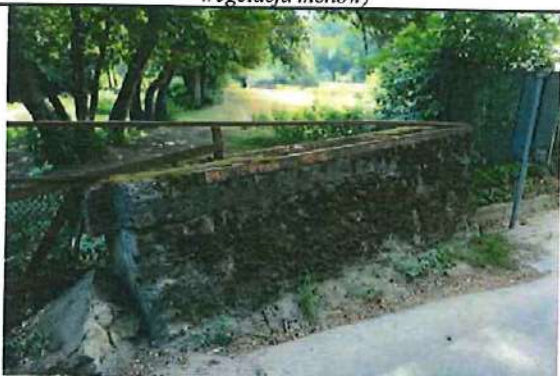
**Fot. 209. Balustrada po stronie wody dolnej**  
(Poniszczony mur oporowy, spękania, wykruszenia betonu, organiczny nalot, skorodowane stalowe elementy balustrady, wegetacja mchów)

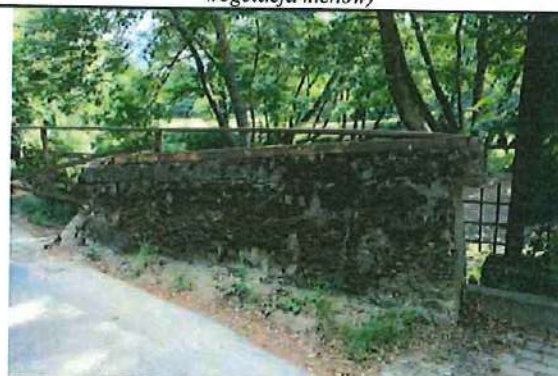
**Fot. 210. Balustrada po stronie wody dolnej**  
(Poniszczony mur oporowy, spękania, wykruszenia betonu, organiczny nalot, skorodowane stalowe elementy balustrady, wegetacja mchów)

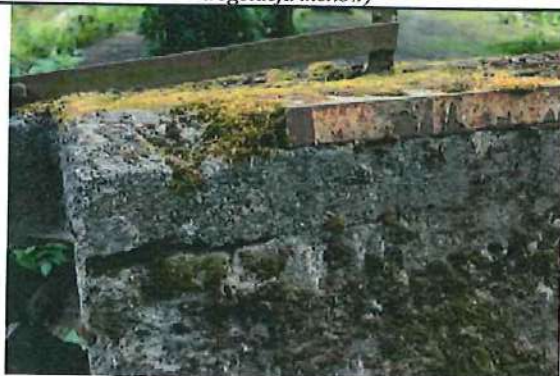
**Fot. 211. Balustrada po stronie wody dolnej**  
(Poniszczony mur oporowy, spękania, wykruszenia betonu, organiczny nalot, skorodowane stalowe elementy balustrady, wegetacja mchów)

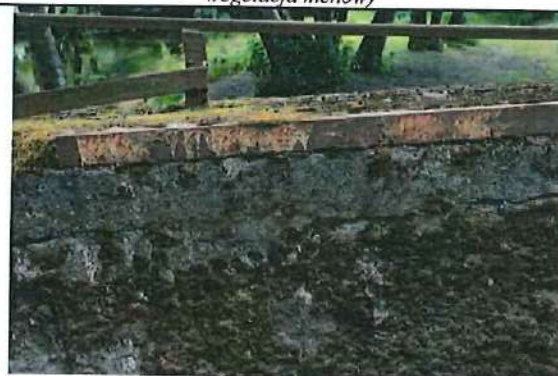
**Fot. 212. Balustrada po stronie wody dolnej**  
(Poniszczony mur oporowy, spękania, wykruszenia betonu, organiczny nalot, skorodowane stalowe elementy balustrady, wegetacja mchów)

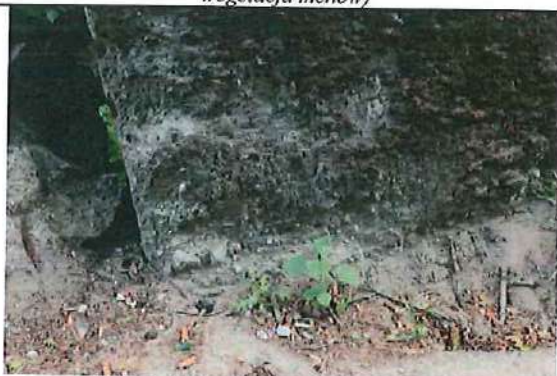
**Fot. 213. Balustrada po stronie wody dolnej**  
(Poniszczony mur oporowy, spękania, wykruszenia betonu, organiczny nalot, wegetacja mchów)

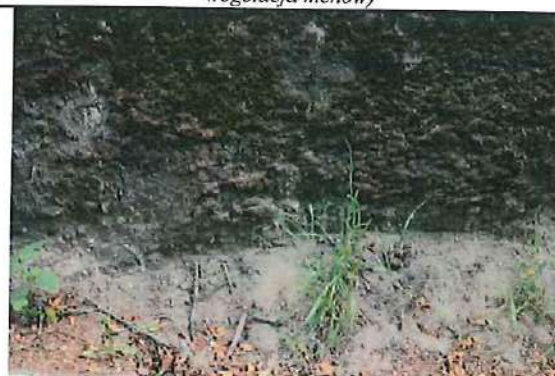
**Fot. 214. Balustrada po stronie wody dolnej**  
(Poniszczony mur oporowy, spękania, wykruszenia betonu, organiczny nalot, balustrady, wegetacja mchów)

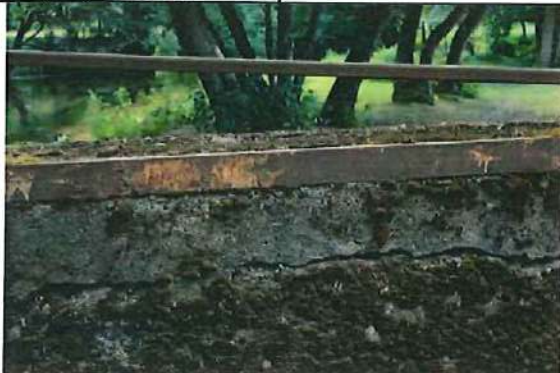
| Numer ewidencyjny obiektu:<br>(JNI) 31000174 | | DOKUMENTACJA FOTOGRAFICZNA USZKODZEŃ OBIEKTU<br>z dnia 2021.06.28 | | Karta Nr 2.23 | |
|---|--|---|--|---|--|
| <p><b>Fot. 215. Balustrada po stronie wody dolnej</b><br/><i>(Poniszczony mur oporowy, spękania, wykruszenia betonu, organiczny nalot, skorodowane stalowe elementy balustrady, wegetacja mchów)</i></p> | | <p><b>Fot. 216. Balustrada po stronie wody dolnej</b><br/><i>(Poniszczony mur oporowy, spękania, wykruszenia betonu, organiczny nalot, skorodowane stalowe elementy balustrady, wegetacja mchów)</i></p> | | | |
