## **PROTOKÓŁ OKRESOWEJ KONTROLI ROCZNEJ / PIĘCIOLETNIEJ\***

**- PRZEGLĄDU PODSTAWOWEGO / ROZSZERZONEGO\* OBIEKTÓW  
MOSTOWYCH, TUNELI ORAZ PRZEPUSTÓW**

**ROK 2021**

| Lp. | JNI | Nr drogi | Nazwa drogi wg wykazu urzędowego | Rodzaj obiektu | Pikietaż obiektu | Miejscowość | Przeszkoda | Nr protokołu<br>przeglądu/data | Długość<br>obiektu [m] | Rozpiętość w ośiach<br>podparcia [m] | Uwagi |
|---|---|---|---|---|---|---|---|---|---|---|---|
| 2. | 31000174 | 130081G | DG: od drogi DK 6 - ul. Rezczyńska - 12<br>Marca | Most żelbetonowy | 0+303 | Reda | Rzeka Reda | 2/ 2021.06.28 | 11,20 | 10,40 | Most uszkodzony<br>podczas działań<br>wojennych w 1944 r. |

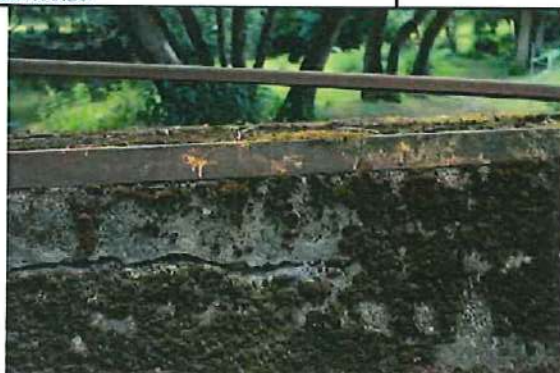
| Numer ewidencyjny obiektu:<br>(JNI) 31000174 | | DOKUMENTACJA FOTOGRAFICZNA USZKODZEŃ OBIEKTU<br>z dnia 2021.06.28 | | Karta Nr 2.23 | |
|---|--|---|--|---|--|
| <p><b>Fot. 215. Balustrada po stronie wody dolnej</b><br/><i>(Poniszczony mur oporowy, spękania, wykruszenia betonu, organiczny nalot, skorodowane stalowe elementy balustrady, wegetacja mchów)</i></p> | | <p><b>Fot. 216. Balustrada po stronie wody dolnej</b><br/><i>(Poniszczony mur oporowy, spękania, wykruszenia betonu, organiczny nalot, skorodowane stalowe elementy balustrady, wegetacja mchów)</i></p> | | | |

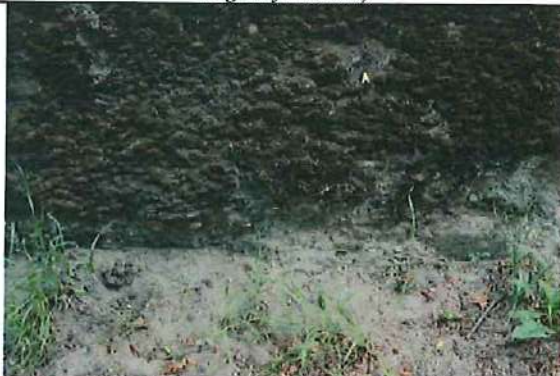
| Numer ewidencyjny obiektu:<br>(JNI) 31000174 | | DOKUMENTACJA FOTOGRAFICZNA USZKODZEŃ OBIEKTU<br>z dnia 2021.06.28 | | Karta Nr 2.23 | |
|---|--|---|--|---|--|
| <p><b>Fot. 217. Balustrada po stronie wody dolnej</b><br/><i>(Poniszczony mur oporowy, spękania, wykruszenia betonu, organiczny nalot, wegetacja mchów)</i></p> | | <p><b>Fot. 218. Balustrada po stronie wody dolnej</b><br/><i>(Poniszczony mur oporowy, spękania, wykruszenia betonu, organiczny nalot, wegetacja mchów)</i></p> | | | |

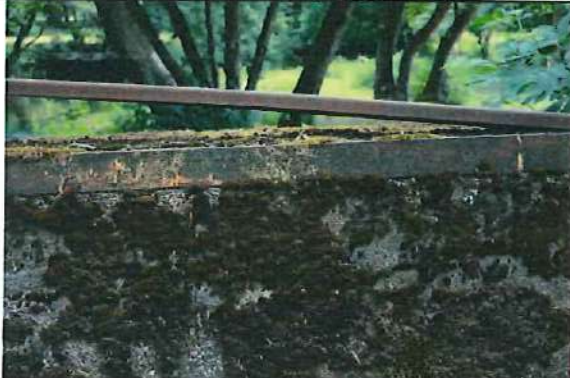
| Numer ewidencyjny obiektu:<br>(JNI) 31000174 | | DOKUMENTACJA FOTOGRAFICZNA USZKODZEŃ OBIEKTU<br>z dnia 2021.06.28 | | Karta Nr 2.23 | |
|---|--|---|--|---|--|
| <p><b>Fot. 219. Balustrada po stronie wody dolnej</b><br/><i>(Poniszczony mur oporowy, spękania, wykruszenia betonu, organiczny nalot, skorodowane stalowe elementy balustrady, wegetacja mchów)</i></p> | | <p><b>Fot. 220. Balustrada po stronie wody dolnej</b><br/><i>(Poniszczony mur oporowy, spękania, wykruszenia betonu, organiczny nalot, skorodowane stalowe elementy balustrady, wegetacja mchów)</i></p> | | | |

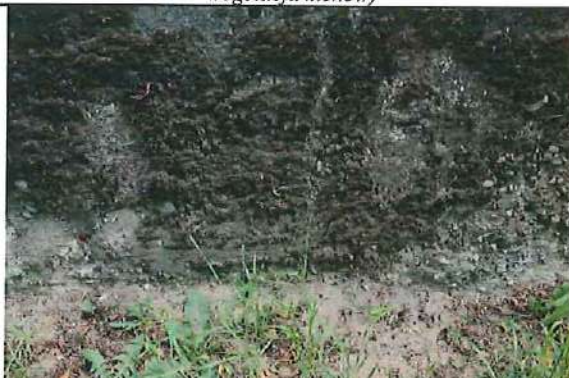
| Numer ewidencyjny obiektu:<br>(JNI) 31000174 | | DOKUMENTACJA FOTOGRAFICZNA USZKODZEŃ OBIEKTU<br>z dnia 2021.06.28 | | Karta Nr 2.23 | |
|---|--|---|--|---|--|
| <p><b>Fot. 221. Balustrada po stronie wody dolnej</b><br/><i>(Poniszczony mur oporowy, spękania, wykruszenia betonu, organiczny nalot, wegetacja mchów)</i></p> | | <p><b>Fot. 222. Balustrada po stronie wody dolnej</b><br/><i>(Poniszczony mur oporowy, spękania, wykruszenia betonu, organiczny nalot, wegetacja mchów)</i></p> | | | |

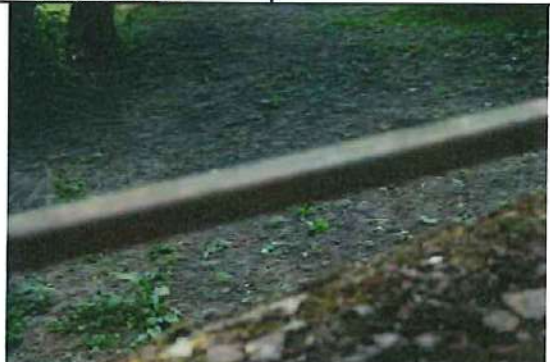
| Numer ewidencyjny obiektu:<br>(JNI) 31000174 | | DOKUMENTACJA FOTOGRAFICZNA USZKODZEŃ OBIEKTU<br>z dnia 2021.06.28 | | Karta Nr 2.24 | |
|---|--|---|--|---|--|
| <p><b>Fot. 223. Balustrada po stronie wody dolnej</b><br/>(Poniszczony mur oporowy, spękania, wykruszenia betonu, organiczny nalot, skorodowane stalowe elementy balustrady, wegetacja mchów)</p> | | | | <p><b>Fot. 224. Balustrada po stronie wody dolnej</b><br/>(Poniszczony mur oporowy, spękania, wykruszenia betonu, organiczny nalot, skorodowane stalowe elementy balustrady, wegetacja mchów)</p> | |

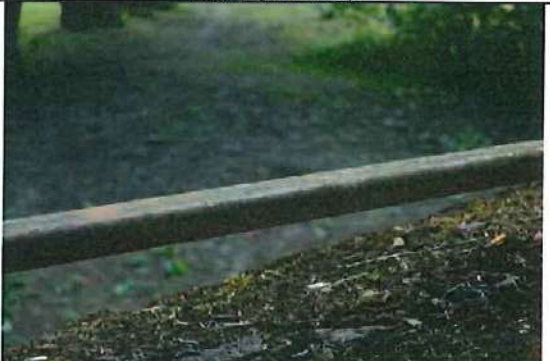
| Numer ewidencyjny obiektu:<br>(JNI) 31000174 | | DOKUMENTACJA FOTOGRAFICZNA USZKODZEŃ OBIEKTU<br>z dnia 2021.06.28 | | Karta Nr 2.24 | |
|---|--|---|--|---|--|
| <p><b>Fot. 225. Balustrada po stronie wody dolnej</b><br/>(Poniszczony mur oporowy, spękania, wykruszenia betonu, organiczny nalot, skorodowane stalowe elementy balustrady, wegetacja mchów)</p> | | | | <p><b>Fot. 226. Balustrada po stronie wody dolnej</b><br/>(Poniszczony mur oporowy, spękania, wykruszenia betonu, organiczny nalot, skorodowane stalowe elementy balustrady, wegetacja mchów)</p> | |

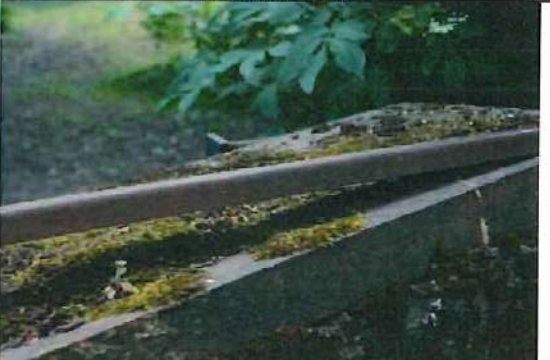
| Numer ewidencyjny obiektu:<br>(JNI) 31000174 | | DOKUMENTACJA FOTOGRAFICZNA USZKODZEŃ OBIEKTU<br>z dnia 2021.06.28 | | Karta Nr 2.24 | |
|---|--|---|--|---|--|
| <p><b>Fot. 227. Balustrada po stronie wody dolnej</b><br/>(Poniszczony mur oporowy, spękania, wykruszenia betonu, organiczny nalot, skorodowane stalowe elementy balustrady, wegetacja mchów)</p> | | | | <p><b>Fot. 228. Balustrada po stronie wody dolnej</b><br/>(Poniszczony mur oporowy, spękania, wykruszenia betonu, organiczny nalot, skorodowane stalowe elementy balustrady, wegetacja mchów)</p> | |

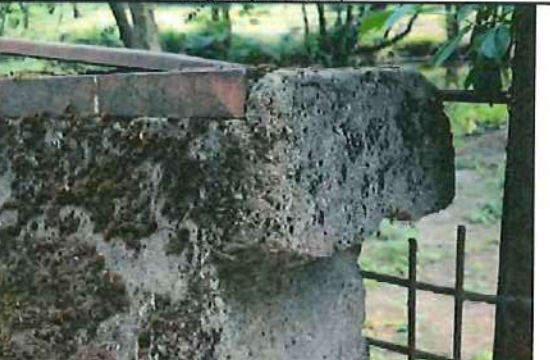
| Numer ewidencyjny obiektu:<br>(JNI) 31000174 | | DOKUMENTACJA FOTOGRAFICZNA USZKODZEŃ OBIEKTU<br>z dnia 2021.06.28 | | Karta Nr 2.24 | |
|---|--|---|--|---|--|
| <p><b>Fot. 229. Balustrada po stronie wody dolnej</b><br/>(Poniszczony mur oporowy, spękania, wykruszenia betonu, organiczny nalot, skorodowane stalowe elementy balustrady, wegetacja mchów)</p> | | | | <p><b>Fot. 230. Balustrada po stronie wody dolnej</b><br/>(Poniszczony mur oporowy, spękania, wykruszenia betonu, organiczny nalot, skorodowane stalowe elementy balustrady, wegetacja mchów)</p> | |

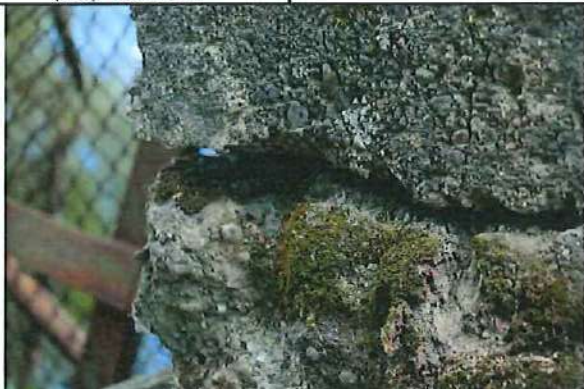
| Numer ewidencyjny obiektu:<br>(JNI) 31000174 | DOKUMENTACJA FOTOGRAFICZNA USZKODZEŃ OBIEKTU<br>z dnia 2021.06.28 | Karta Nr 2.25 |
|---|---|---|
| <p><b>Fot. 231. Balustrada po stronie wody dolnej</b><br/><i>(Skruszony beton murka, pęknięcie w betonie, organiczny nalot, brak powłoki ochronnej betonu, wegetacja mchów)</i></p> | <p><b>Fot. 232. Balustrada po stronie wody dolnej</b><br/><i>(Skruszony beton murka, pęknięcie w betonie, organiczny nalot, brak powłoki ochronnej betonu, wegetacja mchów)</i></p> | |

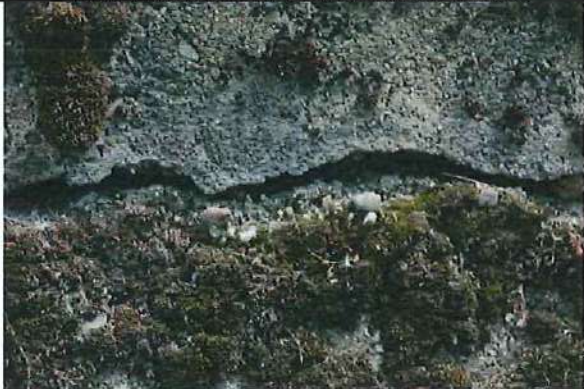
| Numer ewidencyjny obiektu:<br>(JNI) 31000174 | DOKUMENTACJA FOTOGRAFICZNA USZKODZEŃ OBIEKTU<br>z dnia 2021.06.28 | Karta Nr 2.25 |
|---|---|---|
| <p><b>Fot. 235. Balustrada po stronie wody dolnej</b><br/><i>(Skruszony beton murka, pęknięcie w betonie, organiczny nalot, brak powłoki ochronnej betonu, wegetacja mchów)</i></p> | <p><b>Fot. 236. Balustrada po stronie wody dolnej</b><br/><i>(Skruszony beton murka, pęknięcie w betonie, organiczny nalot, brak powłoki ochronnej betonu, wegetacja mchów)</i></p> | |

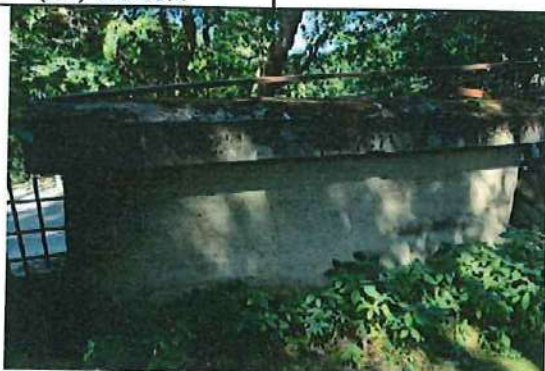
**Fot. 239. Balustrada po stronie wody dolnej**  
(Skruszony beton murka, spękania betonu, organiczny nalot, brak powłoki ochronnej betonu, korozja odsłoniętego zbrojenia oraz stalowych elementów balustrady, wegetacja mchów)

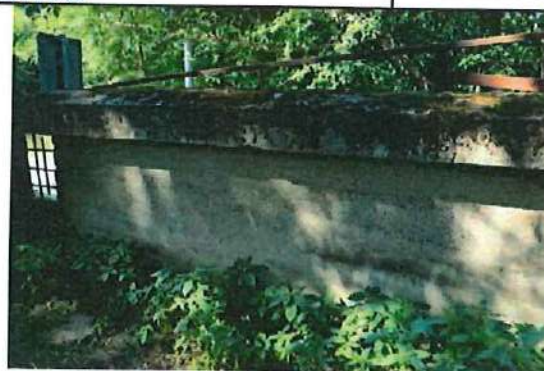
**Fot. 240. Balustrada po stronie wody dolnej**  
(Skruszony beton murka, spękania betonu, organiczny nalot, brak powłoki ochronnej betonu, korozja odsłoniętego zbrojenia oraz stalowych elementów balustrady, wegetacja mchów)

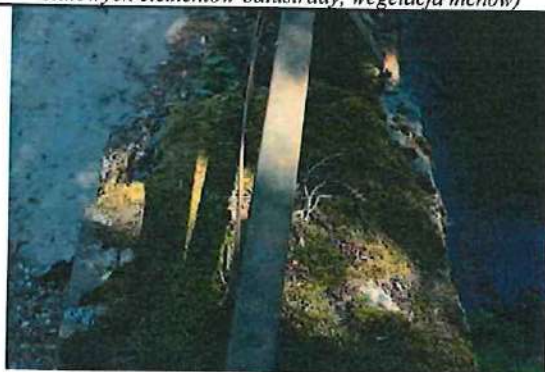
**Fot. 241. Balustrada po stronie wody dolnej**  
(Skruszony beton murka, spękania betonu, organiczny nalot, brak powłoki ochronnej betonu, korozja odsłoniętego zbrojenia oraz stalowych elementów balustrady, wegetacja mchów)

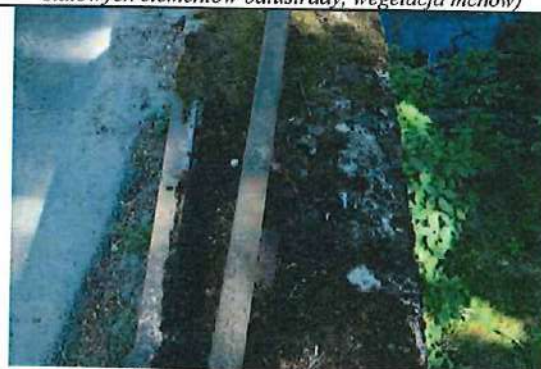
**Fot. 242. Balustrada po stronie wody dolnej**  
(Skruszony beton murka, spękania betonu, organiczny nalot, brak powłoki ochronnej betonu, korozja odsłoniętego zbrojenia oraz stalowych elementów balustrady, wegetacja mchów)

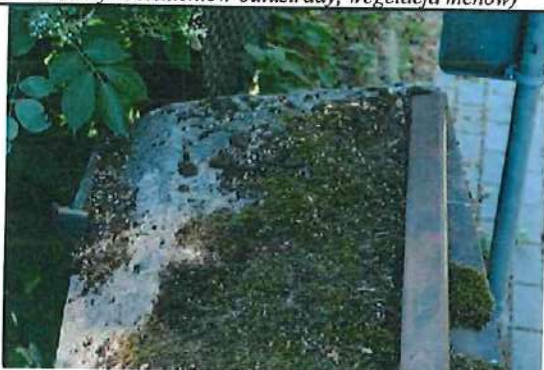
**Fot. 243. Balustrada po stronie wody dolnej**  
(Skruszony beton murka, spękania betonu, organiczny nalot, brak powłoki ochronnej betonu, korozja odsłoniętego zbrojenia oraz stalowych elementów balustrad, wegetacja mchów y)

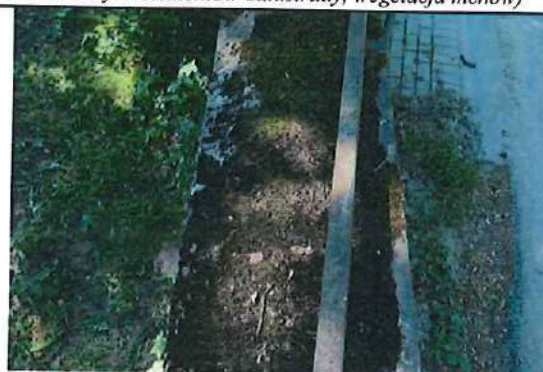
**Fot. 244. Balustrada po stronie wody dolnej**  
(Skruszony beton murka, spękania betonu, organiczny nalot, brak powłoki ochronnej betonu, korozja odsłoniętego zbrojenia oraz stalowych elementów balustrady, wegetacja mchów)

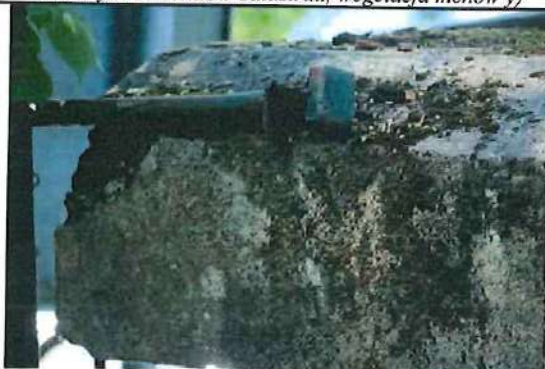
**Fot. 245. Balustrada po stronie wody dolnej**  
(Skruszony beton murka, spękania betonu, organiczny nalot, brak powłoki ochronnej betonu, korozja odsłoniętego zbrojenia oraz stalowych elementów balustrad, wegetacja mchów y)

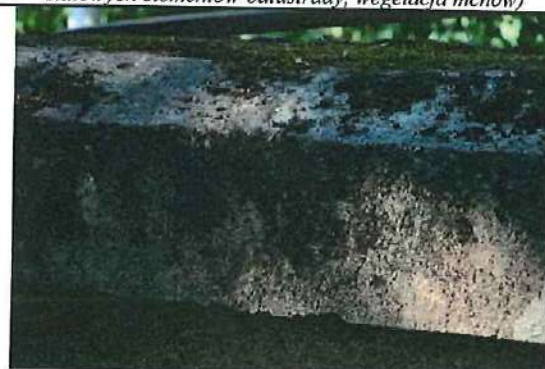
**Fot. 246. Balustrada po stronie wody dolnej**  
(Skruszony beton murka, spękania betonu, organiczny nalot, brak powłoki ochronnej betonu, korozja odsłoniętego zbrojenia oraz stalowych elementów balustrady, wegetacja mchów)

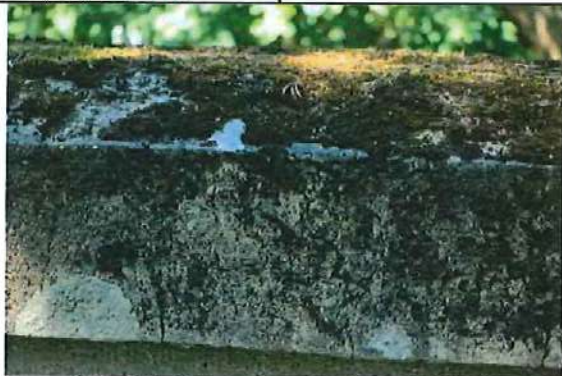
| Numer ewidencyjny obiektu:<br>(JNI) 31000174 | DOKUMENTACJA FOTOGRAFICZNA USZKODZEŃ OBIEKTU<br>z dnia 2021.06.28 | Karta Nr 2.27 |
|---|---|---|
| <p><b>Fot. 247. Balustrada po stronie wody dolnej</b><br/>(Skruszony beton murka, spękania betonu, organiczny nalot, brak powłoki ochronnej betonu, korozja odsłoniętego zbrojenia, wegetacja mchów y)</p> | <p><b>Fot. 248. Balustrada po stronie wody dolnej</b><br/>(Skruszony beton murka, spękania betonu, organiczny nalot, brak powłoki ochronnej betonu, korozja odsłoniętego zbrojenia, wegetacja mchów)</p> | |

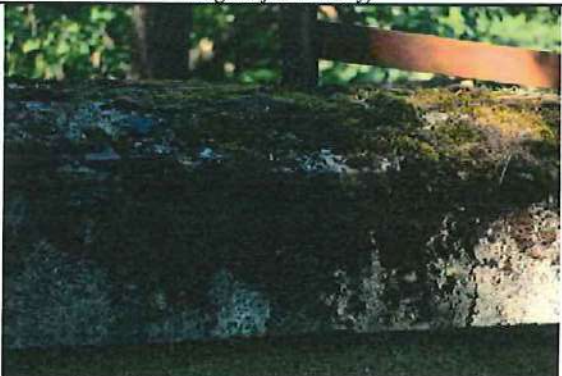
| Numer ewidencyjny obiektu:<br>(JNI) 31000174 | DOKUMENTACJA FOTOGRAFICZNA USZKODZEŃ OBIEKTU<br>z dnia 2021.06.28 | Karta Nr 2.27 |
|---|---|---|
| <p><b>Fot. 249. Balustrada po stronie wody dolnej</b><br/>(Skruszony beton murka, spękania betonu, organiczny nalot, brak powłoki ochronnej betonu, korozja odsłoniętego zbrojenia oraz stalowych elementów balustrad, wegetacja mchów y)</p> | <p><b>Fot. 250. Balustrada po stronie wody dolnej</b><br/>(Skruszony beton murka, spękania betonu, organiczny nalot, brak powłoki ochronnej betonu, korozja odsłoniętego zbrojenia oraz stalowych elementów balustrady, wegetacja mchów)</p> | |

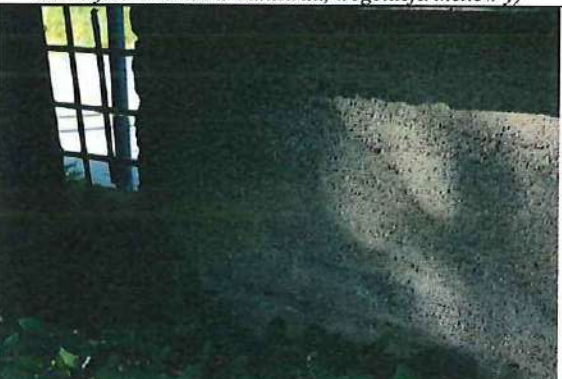
| Numer ewidencyjny obiektu:<br>(JNI) 31000174 | DOKUMENTACJA FOTOGRAFICZNA USZKODZEŃ OBIEKTU<br>z dnia 2021.06.28 | Karta Nr 2.27 |
|---|---|---|
| <p><b>Fot. 251. Balustrada po stronie wody dolnej</b><br/>(Skruszony beton murka, spękania betonu, organiczny nalot, brak powłoki ochronnej betonu)</p> | <p><b>Fot. 252. Balustrada po stronie wody dolnej</b><br/>(Skruszony beton murka, spękania betonu, organiczny nalot, brak powłoki ochronnej betonu)</p> | |

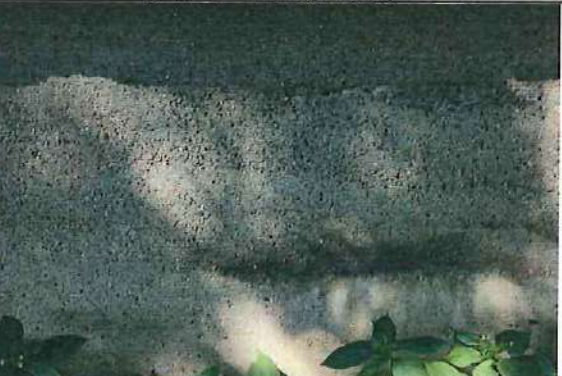
| Numer ewidencyjny obiektu:<br>(JNI) 31000174 | DOKUMENTACJA FOTOGRAFICZNA USZKODZEŃ OBIEKTU<br>z dnia 2021.06.28 | Karta Nr 2.27 |
|---|---|---|
| <p><b>Fot. 253. Balustrada po stronie wody dolnej</b><br/>(Skruszony beton murka, spękania betonu, organiczny nalot, brak powłoki ochronnej betonu)</p> | <p><b>Fot. 254. Balustrada po stronie wody dolnej</b><br/>(Skruszony beton murka, spękania betonu, organiczny nalot, brak powłoki ochronnej betonu)</p> | |

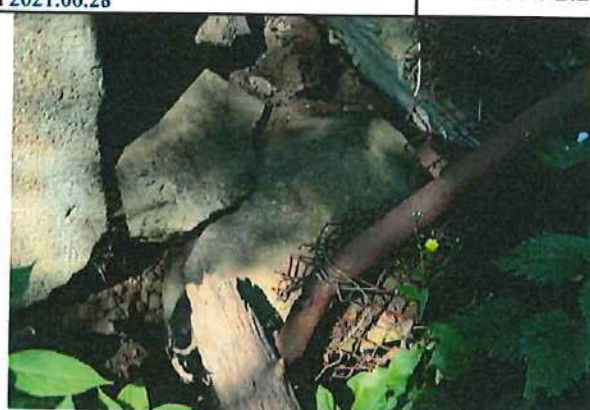
**Fot. 256.** Balustrada po stronie wody dolnej  
(Polamane i porozrzucane betonowe bloki murka oporowego)

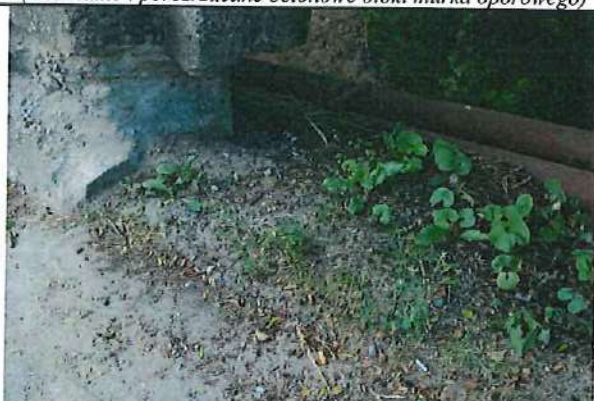
**Fot. 257.** Kapa i gzyms po stronie wody górnej  
(Spękania i wykruszenia betonu, zanieczyszczenia, zalegająca ziemia, wegetacja roślinności, skorodowane stalowe kątowniki)

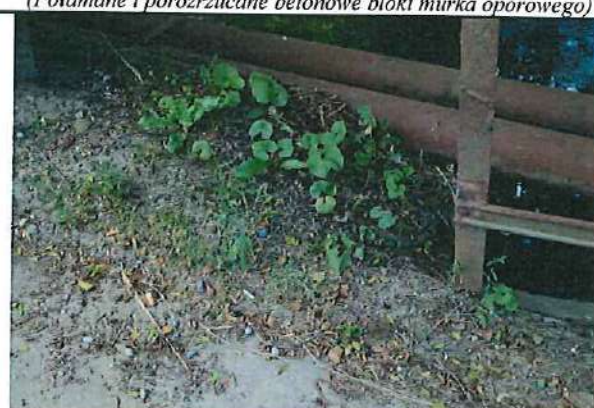
**Fot. 258.** Kapa i gzyms po stronie wody górnej  
(Spękania i wykruszenia betonu, zanieczyszczenia, zalegająca ziemia, wegetacja roślinności, skorodowane stalowe kątowniki)

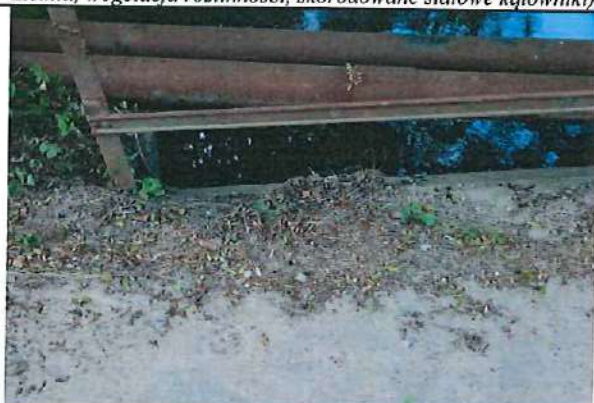
**Fot. 259.** Kapa i gzyms po stronie wody górnej  
(Spękania i wykruszenia betonu, zanieczyszczenia, zalegająca ziemia, wegetacja roślinności, skorodowane stalowe kątowniki)

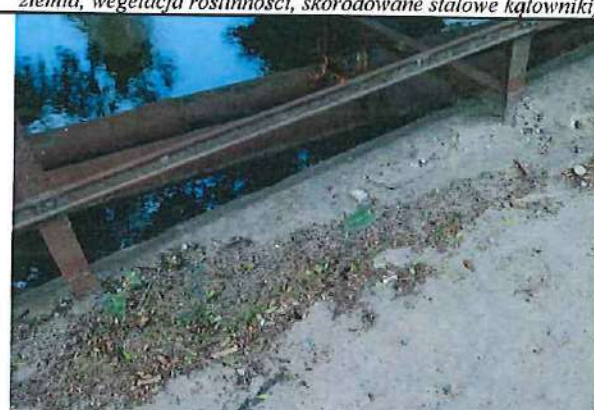
**Fot. 260.** Kapa i gzyms po stronie wody górnej  
(Spękania i wykruszenia betonu, zanieczyszczenia, zalegająca ziemia, wegetacja roślinności, skorodowane stalowe kątowniki)

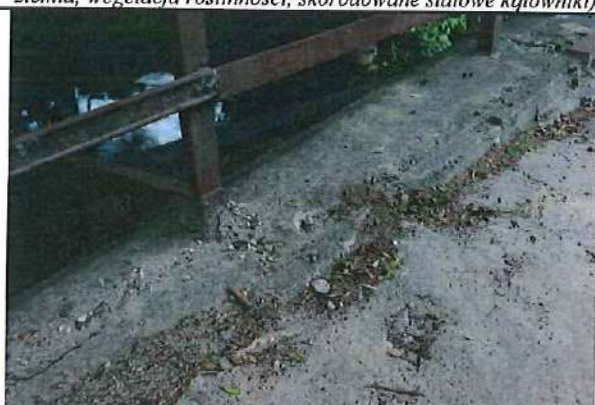
**Fot. 261.** Kapa i gzyms po stronie wody górnej  
(Spękania i wykruszenia betonu, zanieczyszczenia, zalegająca ziemia, wegetacja roślinności, skorodowane stalowe kątowniki)

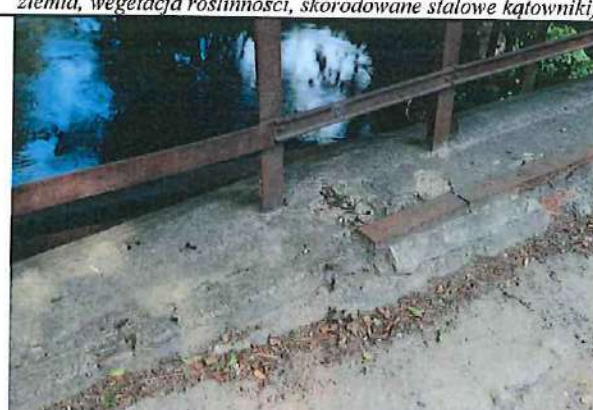
**Fot. 262.** Kapa i gzyms po stronie wody górnej  
(Spękania i wykruszenia betonu, zanieczyszczenia, zalegająca ziemia, wegetacja roślinności, skorodowane stalowe kątowniki)

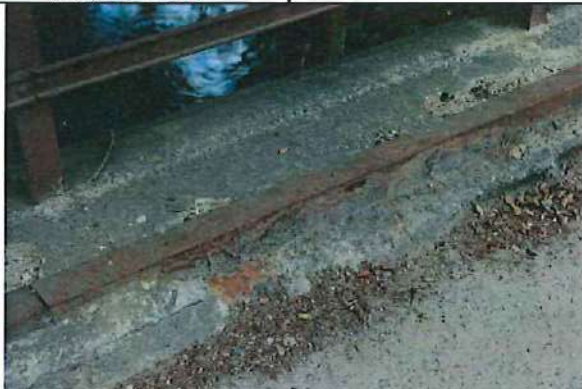
| Numer ewidencyjny obiektu:<br>(JNI) 31000174 | DOKUMENTACJA FOTOGRAFICZNA USZKODZEŃ OBIEKTU<br>z dnia 2021.06.28 | Karta Nr 2.29 |
|---|---|---|
| <p><b>Fot. 263.</b> Kapa i gzyms po stronie wody górnej<br/>(Spękania i wykruszenia betonu, zanieczyszczenia, zalegająca ziemia, wegetacja roślinności, skorodowane stalowe kątowniki)</p> | <p><b>Fot. 264.</b> Kapa i gzyms po stronie wody górnej<br/>(Spękania i wykruszenia betonu, zanieczyszczenia, zalegająca ziemia, wegetacja roślinności, skorodowane stalowe kątowniki)</p> | |

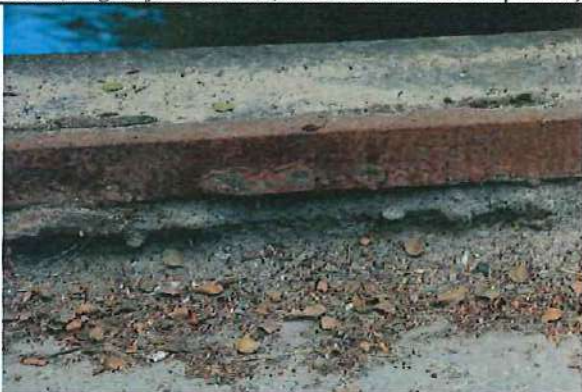
| Numer ewidencyjny obiektu:<br>(JNI) 31000174 | DOKUMENTACJA FOTOGRAFICZNA USZKODZEŃ OBIEKTU<br>z dnia 2021.06.28 | Karta Nr 2.29 |
|---|---|---|
| <p><b>Fot. 265.</b> Kapa i gzyms po stronie wody górnej<br/>(Spękania i wykruszenia betonu, zanieczyszczenia, zalegająca ziemia, wegetacja roślinności, skorodowane stalowe kątowniki)</p> | <p><b>Fot. 266.</b> Kapa i gzyms po stronie wody górnej<br/>(Spękania i wykruszenia betonu, zanieczyszczenia, zalegająca ziemia, wegetacja roślinności, skorodowane stalowe kątowniki)</p> | |

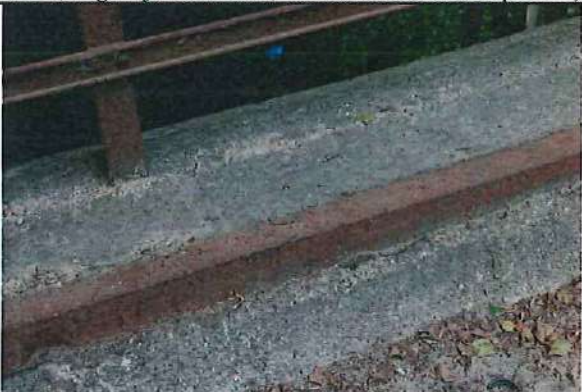
| Numer ewidencyjny obiektu:<br>(JNI) 31000174 | DOKUMENTACJA FOTOGRAFICZNA USZKODZEŃ OBIEKTU<br>z dnia 2021.06.28 | Karta Nr 2.29 |
|---|---|---|
| <p><b>Fot. 267.</b> Kapa i gzyms po stronie wody górnej<br/>(Spękania i wykruszenia betonu, zanieczyszczenia, zalegająca ziemia, wegetacja roślinności, skorodowane stalowe kątowniki)</p> | <p><b>Fot. 268.</b> Kapa i gzyms po stronie wody górnej<br/>(Spękania i wykruszenia betonu, zanieczyszczenia, zalegająca ziemia, wegetacja roślinności, skorodowane stalowe kątowniki)</p> | |

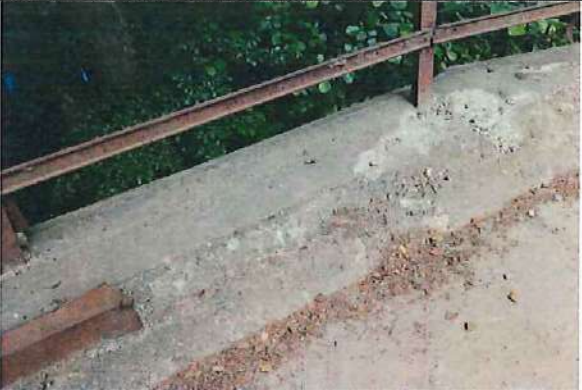
| Numer ewidencyjny obiektu:<br>(JNI) 31000174 | DOKUMENTACJA FOTOGRAFICZNA USZKODZEŃ OBIEKTU<br>z dnia 2021.06.28 | Karta Nr 2.29 |
|---|---|---|
| <p><b>Fot. 269.</b> Kapa i gzyms po stronie wody górnej<br/>(Spękania i wykruszenia betonu, zanieczyszczenia, zalegająca ziemia, wegetacja roślinności, skorodowane stalowe kątowniki)</p> | <p><b>Fot. 270.</b> Kapa i gzyms po stronie wody górnej<br/>(Spękania i wykruszenia betonu, zanieczyszczenia, zalegająca ziemia, wegetacja roślinności, skorodowane stalowe kątowniki)</p> | |

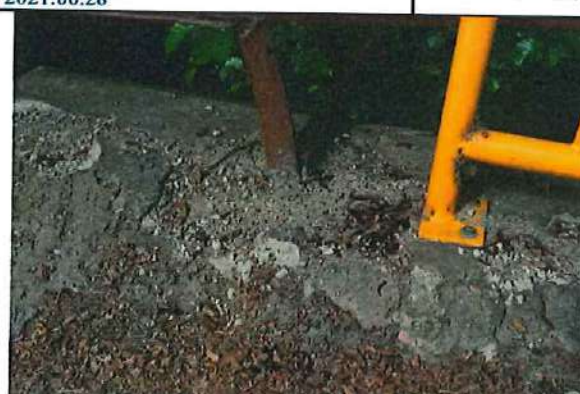
**Fot. 272.** Kapa i gzyms po stronie wody górnej  
(Spękania i wykruszenia betonu, zanieczyszczenia, zalegająca ziemia, wegetacja roślinności, skorodowane stalowe kątowniki)

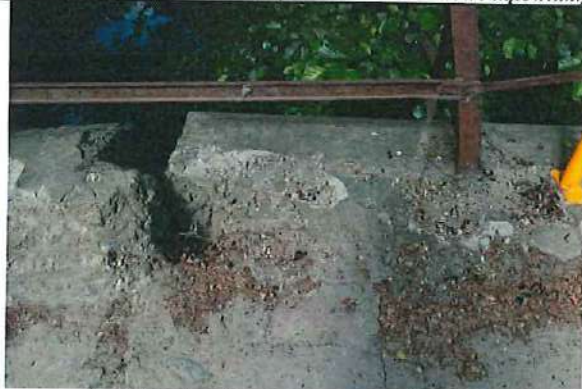
**Fot. 273.** Kapa i gzyms po stronie wody górnej  
(Miejsce załamania konstrukcji, wykruszenia i ubytki betonu, zalegający piasek oraz ziemia, brak powłoki ochronnej)

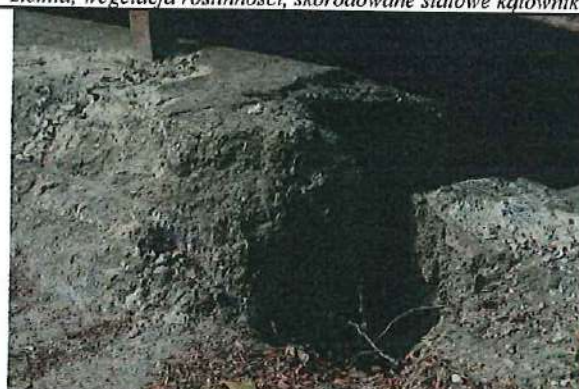
**Fot. 274.** Kapa i gzyms po stronie wody górnej  
(Miejsce załamania konstrukcji, wykruszenia i ubytki betonu, zalegający piasek oraz ziemia, brak powłoki ochronnej)

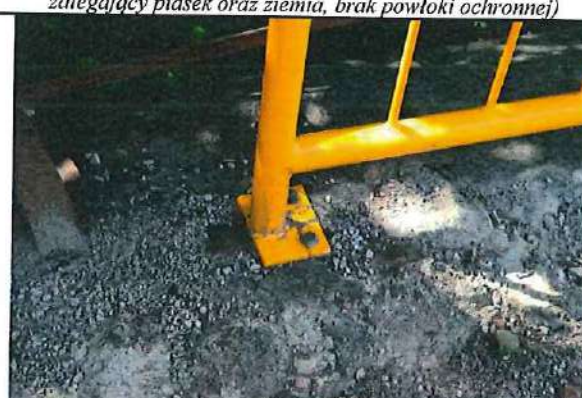
**Fot. 276.** Kapa i gzyms po stronie wody górnej  
(Spękania i wykruszenia betonu, zanieczyszczenia, zalegająca ziemia, wegetacja roślinności, skorodowane stalowe kątowniki)

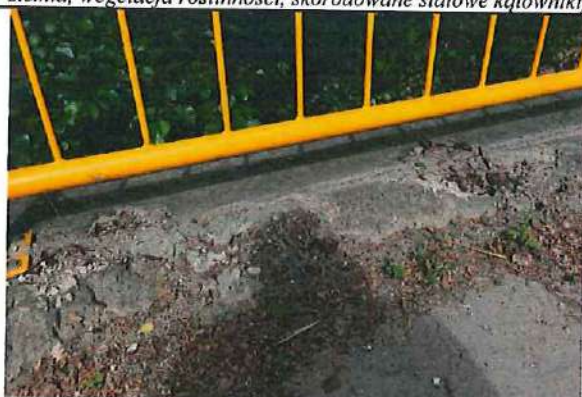
**Fot. 277.** Kapa i gzyms po stronie wody górnej  
(Spękania i wykruszenia betonu, zanieczyszczenia, zalegająca ziemia, wegetacja roślinności)

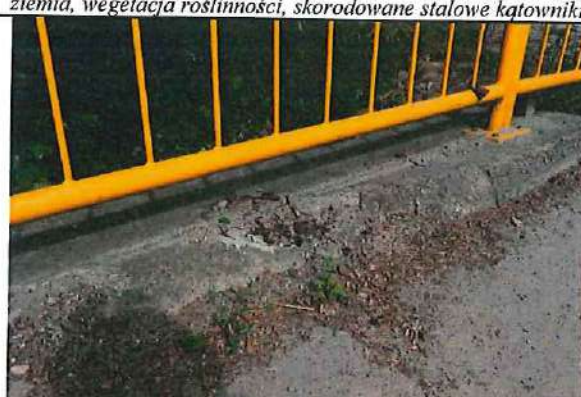
**Fot. 278.** Kapa i gzyms po stronie wody górnej  
(Spękania i wykruszenia betonu, zanieczyszczenia, zalegająca ziemia, wegetacja roślinności)

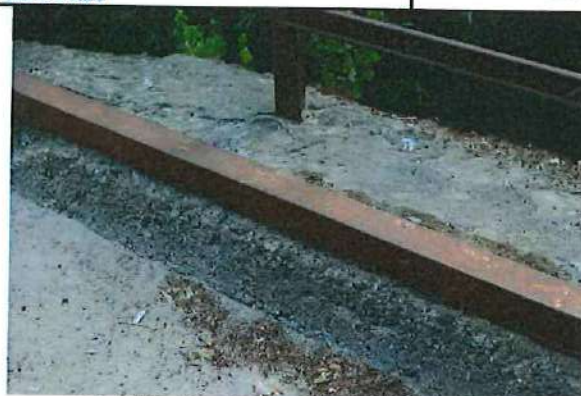
**Fot. 288.** Kapa i gzyms po stronie wody dolnej  
(Spękania i wykruszenia betonu, zanieczyszczenia, zalegająca ziemia, wegetacja roślinności, skorodowane stalowe kątowniki)

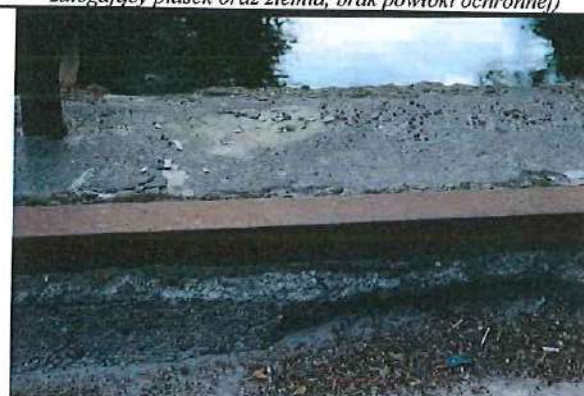
**Fot. 292.** Kapa i gzyms po stronie wody dolnej  
(Spękania i wykruszenia betonu, zanieczyszczenia, zalegająca ziemia, skorodowane stalowe kątowniki)

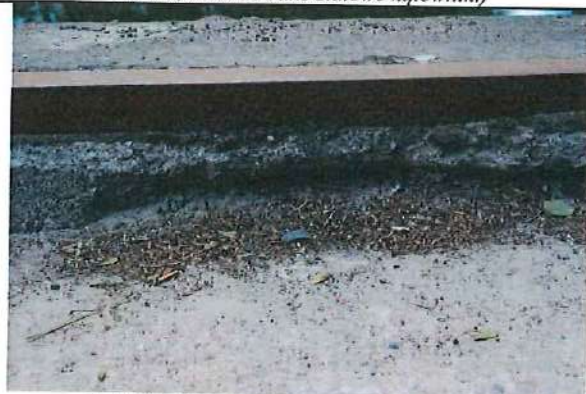
**Fot. 293.** Kapa i gzyms po stronie wody dolnej  
(Spękania i wykruszenia betonu, zanieczyszczenia, zalegająca ziemia, skorodowane stalowe kątowniki)

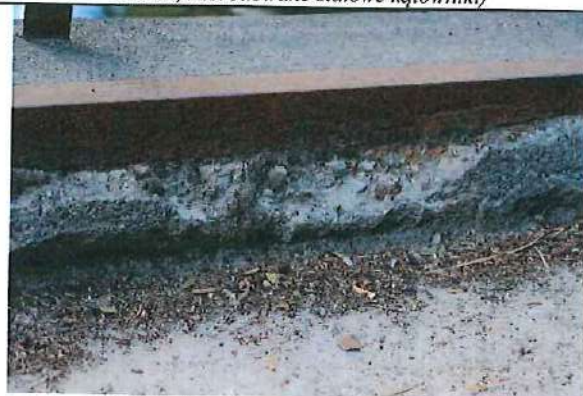
**Fot. 294.** Kapa i gzyms po stronie wody dolnej  
(Spękania i wykruszenia betonu, zanieczyszczenia, zalegająca ziemia, skorodowane stalowe kątowniki)

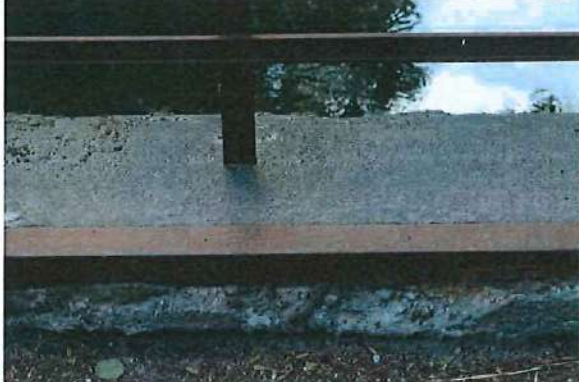
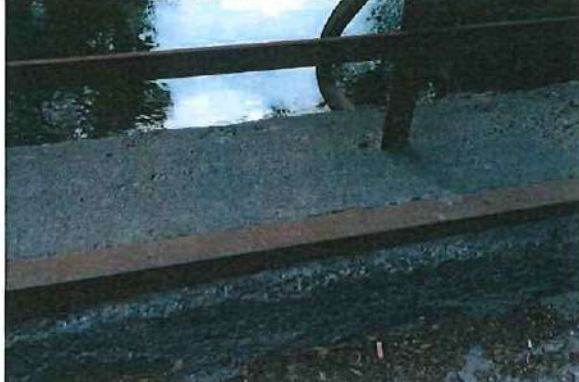
| Numer ewidencyjny obiektu:<br>(JNI) 31000174 | DOKUMENTACJA FOTOGRAFICZNA USZKODZEŃ OBIEKTU<br>z dnia 2021.06.28 | Karta Nr 2.33 |
|---|---|---|
| <p><b>Fot. 295.</b> Kapa i gzyms po stronie wody dolnej<br/>(Spękania i wykruszenia betonu, zanieczyszczenia, zalegająca ziemia, skorodowane stalowe kątowniki)</p> | <p><b>Fot. 296.</b> Kapa i gzyms po stronie wody dolnej<br/>(Spękania i wykruszenia betonu, zanieczyszczenia, zalegająca ziemia, skorodowane stalowe kątowniki)</p> | |

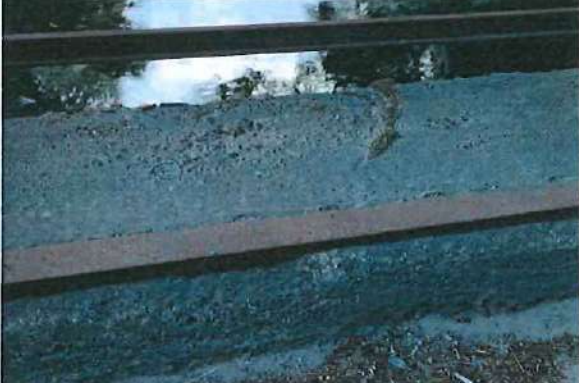
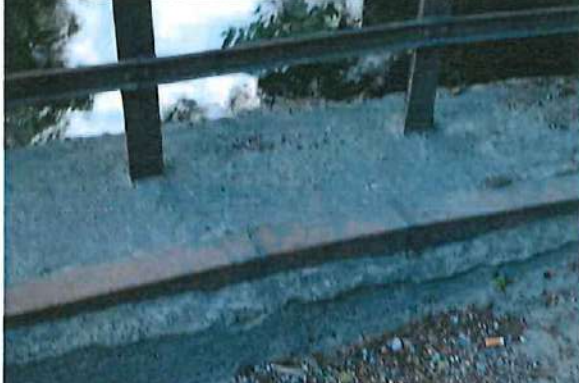
| Numer ewidencyjny obiektu:<br>(JNI) 31000174 | DOKUMENTACJA FOTOGRAFICZNA USZKODZEŃ OBIEKTU<br>z dnia 2021.06.28 | Karta Nr 2.33 |
|---|---|---|
| <p><b>Fot. 297.</b> Kapa i gzyms po stronie wody dolnej<br/>(Spękania i wykruszenia betonu, zanieczyszczenia, zalegająca ziemia, skorodowane stalowe kątowniki)</p> | <p><b>Fot. 298.</b> Kapa i gzyms po stronie wody dolnej<br/>(Spękania i wykruszenia betonu, zanieczyszczenia, zalegająca ziemia, skorodowane stalowe kątowniki)</p> | |

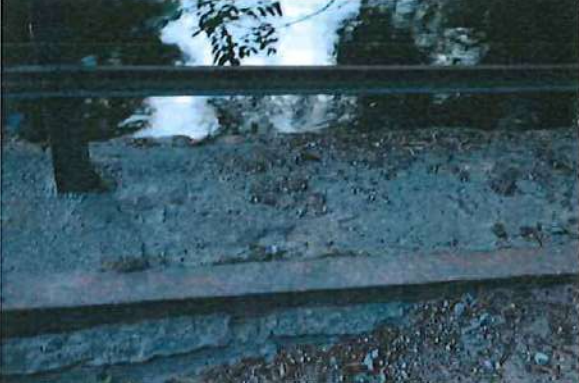
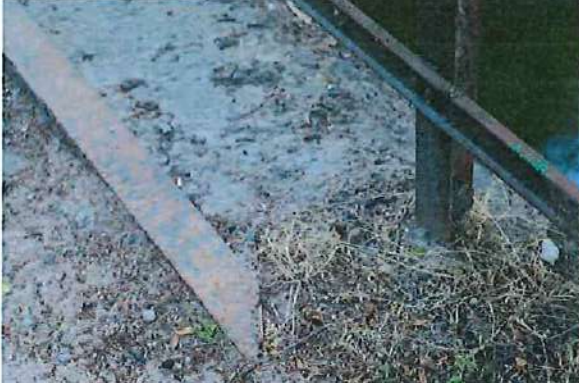
| Numer ewidencyjny obiektu:<br>(JNI) 31000174 | DOKUMENTACJA FOTOGRAFICZNA USZKODZEŃ OBIEKTU<br>z dnia 2021.06.28 | Karta Nr 2.33 |
|---|---|---|
| <p><b>Fot. 299.</b> Kapa i gzyms po stronie wody dolnej<br/>(Spękania i wykruszenia betonu, zanieczyszczenia, zalegająca ziemia, skorodowane stalowe kątowniki)</p> | <p><b>Fot. 300.</b> Kapa i gzyms po stronie wody dolnej<br/>(Spękania i wykruszenia betonu, zanieczyszczenia, zalegająca ziemia, skorodowane stalowe kątowniki)</p> | |

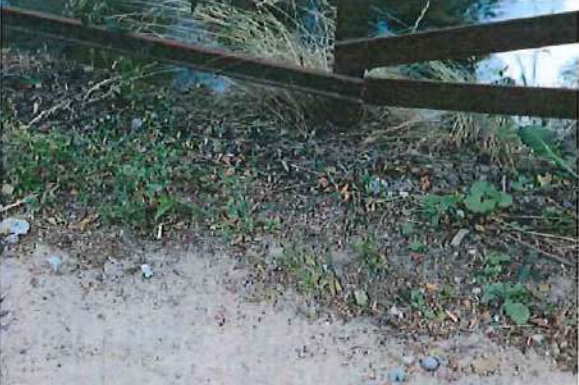
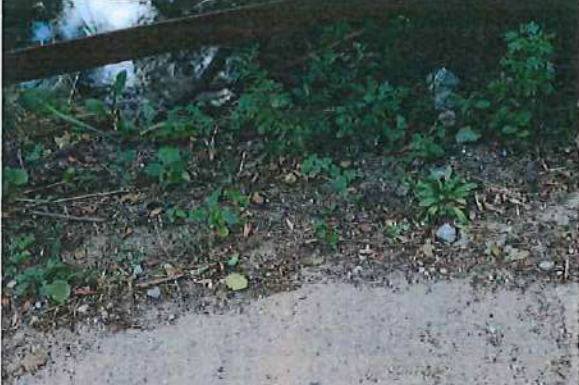
| Numer ewidencyjny obiektu:<br>(JNI) 31000174 | DOKUMENTACJA FOTOGRAFICZNA USZKODZEŃ OBIEKTU<br>z dnia 2021.06.28 | Karta Nr 2.33 |
|---|---|---|
| <p><b>Fot. 301.</b> Kapa i gzyms po stronie wody dolnej<br/>(Spękania i wykruszenia betonu, zanieczyszczenia, zalegająca ziemia, wegetacja roślinności, skorodowane stalowe kątowniki)</p> | <p><b>Fot. 302.</b> Kapa i gzyms po stronie wody dolnej<br/>(Spękania i wykruszenia betonu, zanieczyszczenia, zalegająca ziemia, wegetacja roślinności, skorodowane stalowe kątowniki)</p> | |

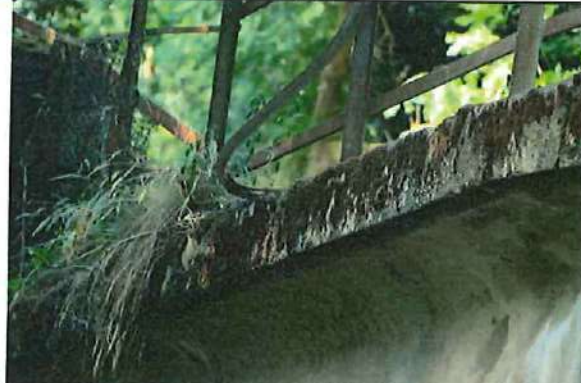
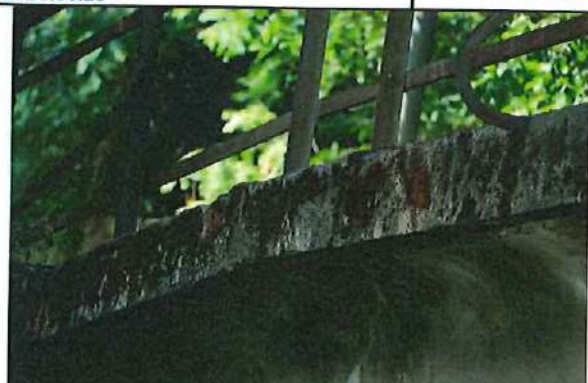
| Numer ewidencyjny obiektu:<br>(JNI) 31000174 | | DOKUMENTACJA FOTOGRAFICZNA USZKODZEŃ OBIEKTU<br>z dnia 2021.06.28 | | Karta Nr 2.34 |
|---|--|---|--|---|
| <p><b>Fot. 303.</b> Kapa i gzyms po stronie wody dolnej<br/>(Skruszały beton, spękania, organiczny nalot, wegetacja mchów, roślinności, brak powłoki ochronnej betonu)</p> | | <p><b>Fot. 304.</b> Kapa i gzyms po stronie wody dolnej<br/>(Skruszały beton, spękania, organiczny nalot, wegetacja mchów, roślinności, brak powłoki ochronnej betonu)</p> | | |

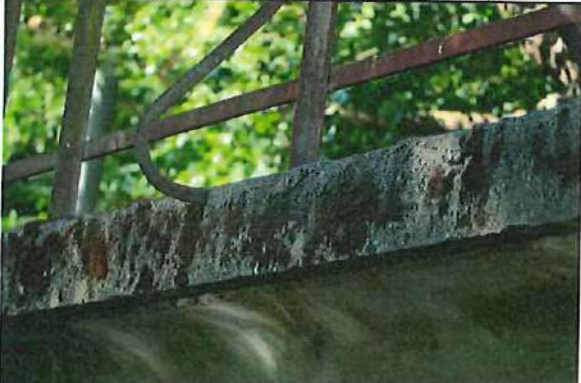
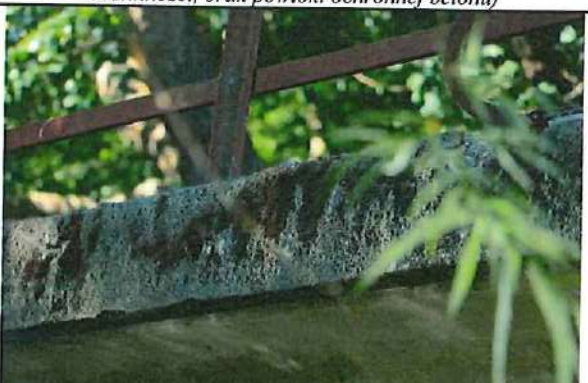
| Numer ewidencyjny obiektu:<br>(JNI) 31000174 | | DOKUMENTACJA FOTOGRAFICZNA USZKODZEŃ OBIEKTU<br>z dnia 2021.06.28 | | Karta Nr 2.34 |
|---|--|---|--|---|
| <p><b>Fot. 305.</b> Kapa i gzyms po stronie wody dolnej<br/>(Skruszały beton, spękania, organiczny nalot, wegetacja mchów, roślinności, brak powłoki ochronnej betonu)</p> | | <p><b>Fot. 306.</b> Kapa i gzyms po stronie wody dolnej<br/>(Skruszały beton, spękania, organiczny nalot, wegetacja mchów, roślinności, brak powłoki ochronnej betonu)</p> | | |

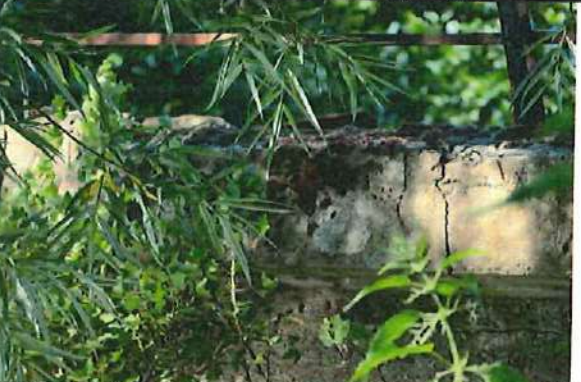
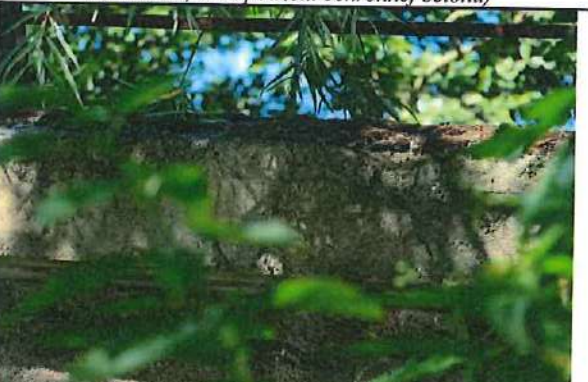
| Numer ewidencyjny obiektu:<br>(JNI) 31000174 | | DOKUMENTACJA FOTOGRAFICZNA USZKODZEŃ OBIEKTU<br>z dnia 2021.06.28 | | Karta Nr 2.34 |
|---|--|---|--|---|
| <p><b>Fot. 307.</b> Kapa i gzyms po stronie wody dolnej<br/>(Skruszały beton, spękania, organiczny nalot, wegetacja mchów, roślinności, brak powłoki ochronnej betonu)</p> | | <p><b>Fot. 308.</b> Kapa i gzyms po stronie wody dolnej<br/>(Skruszały beton, spękania, organiczny nalot, wegetacja mchów, roślinności, brak powłoki ochronnej betonu)</p> | | |

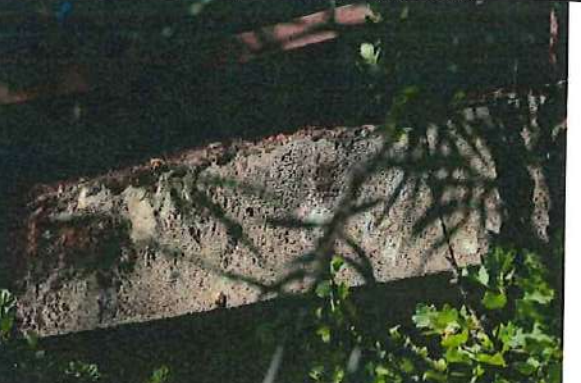
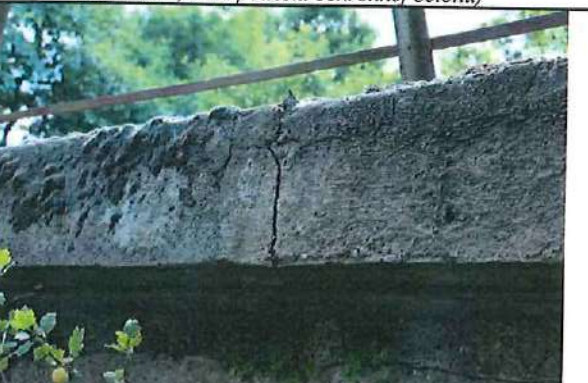
| Numer ewidencyjny obiektu:<br>(JNI) 31000174 | | DOKUMENTACJA FOTOGRAFICZNA USZKODZEŃ OBIEKTU<br>z dnia 2021.06.28 | | Karta Nr 2.34 |
|---|--|---|--|---|
| <p><b>Fot. 309.</b> Kapa i gzyms po stronie wody dolnej<br/>(Skruszały beton, spękania, organiczny nalot, wegetacja mchów, roślinności, brak powłoki ochronnej betonu)</p> | | <p><b>Fot. 310.</b> Kapa i gzyms po stronie wody dolnej<br/>(Skruszały beton, spękania, organiczny nalot, wegetacja mchów, roślinności, brak powłoki ochronnej betonu, pęknięcie gzymsu)</p> | | |

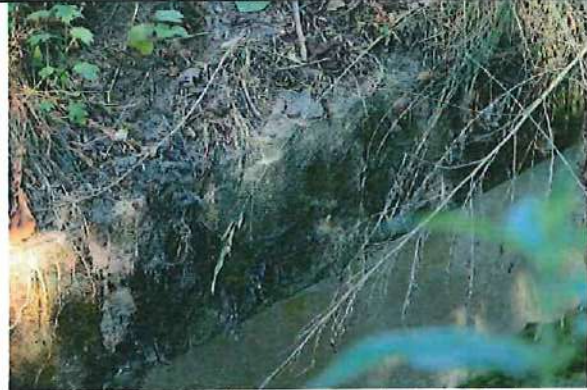
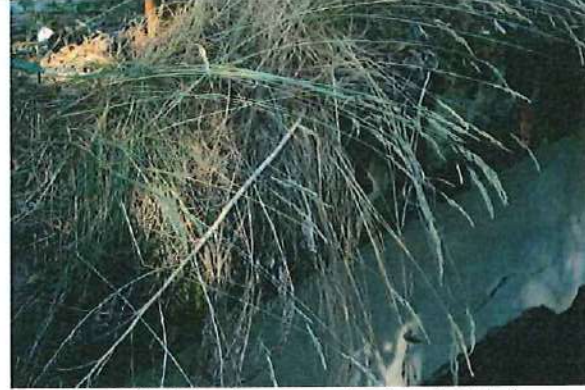
| Numer ewidencyjny obiektu:<br>(JNI) 31000174 | DOKUMENTACJA FOTOGRAFICZNA USZKODZEŃ OBIEKTU<br>z dnia 2021.06.28 | Karta Nr 2.35 |
|---|---|---|
| <p><b>Fot. 313.</b> Kapa i gzyms po stronie wody dolnej<br/>(Skruszały beton, spękania, organiczny nalot, wegetacja mchów, roślinności, brak powłoki ochronnej betonu)</p> | <p><b>Fot. 314.</b> Kapa i gzyms po stronie wody dolnej<br/>(Skruszały beton, spękania, organiczny nalot, wegetacja mchów, roślinności, brak powłoki ochronnej betonu)</p> | |

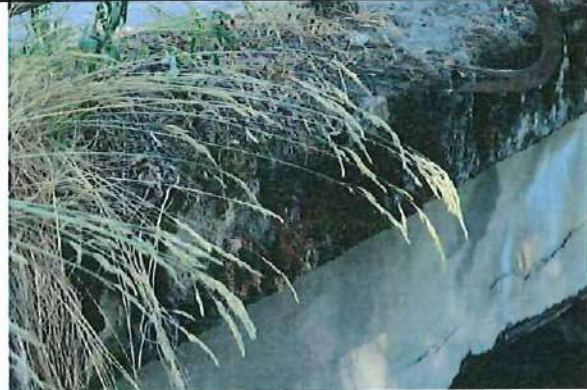
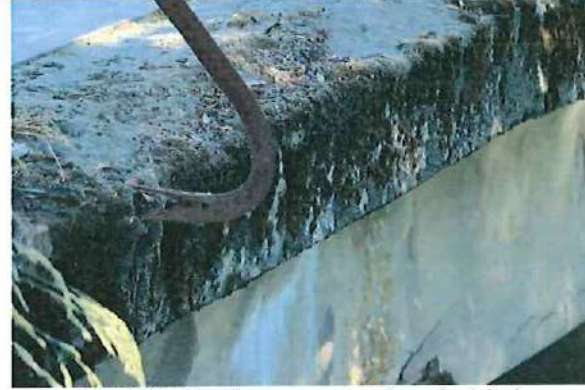
| Numer ewidencyjny obiektu:<br>(JNI) 31000174 | DOKUMENTACJA FOTOGRAFICZNA USZKODZEŃ OBIEKTU<br>z dnia 2021.06.28 | Karta Nr 2.35 |
|---|---|---|
| <p><b>Fot. 315.</b> Kapa i gzyms po stronie wody dolnej<br/>(Skruszały beton, spękania, organiczny nalot, wegetacja mchów, roślinności, brak powłoki ochronnej betonu)</p> | <p><b>Fot. 316.</b> Kapa i gzyms po stronie wody dolnej<br/>(Skruszały beton, spękania, organiczny nalot, wegetacja mchów, roślinności, brak powłoki ochronnej betonu)</p> | |

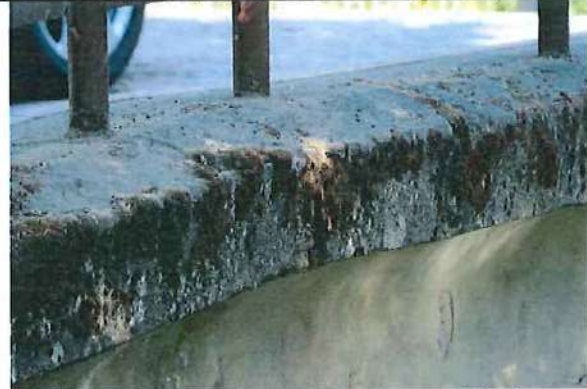
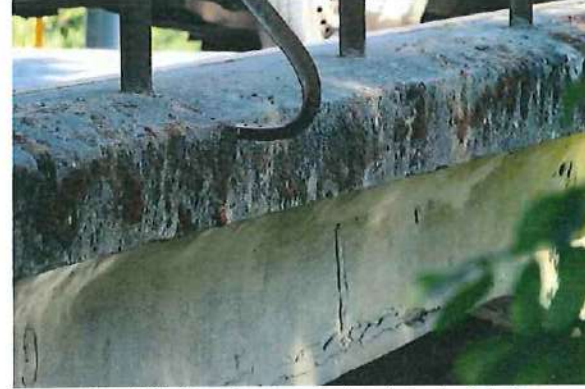
| Numer ewidencyjny obiektu:<br>(JNI) 31000174 | DOKUMENTACJA FOTOGRAFICZNA USZKODZEŃ OBIEKTU<br>z dnia 2021.06.28 | Karta Nr 2.35 |
|---|---|---|
| <p><b>Fot. 317.</b> Kapa i gzyms po stronie wody dolnej<br/>(Skruszały beton, spękania, organiczny nalot, wegetacja mchów, roślinności, brak powłoki ochronnej betonu)</p> | <p><b>Fot. 318.</b> Kapa i gzyms po stronie wody dolnej<br/>(Skruszały beton, spękania, organiczny nalot, wegetacja mchów, roślinności, brak powłoki ochronnej betonu)</p> | |

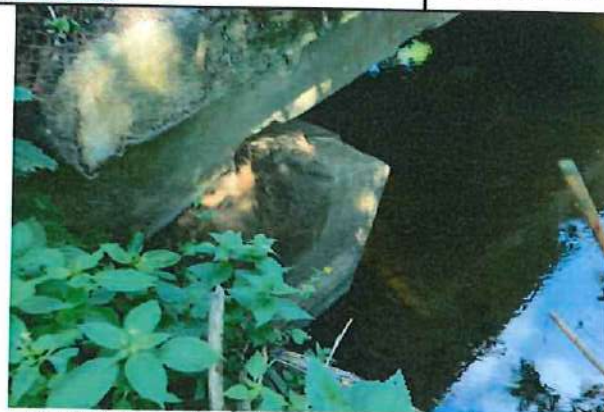
**Fot. 320.** Lewe skrzydelko przyczółka po stronie drogi DK-6  
(Zniszczony przyczółek wraz z lewym skrzydełkiem)

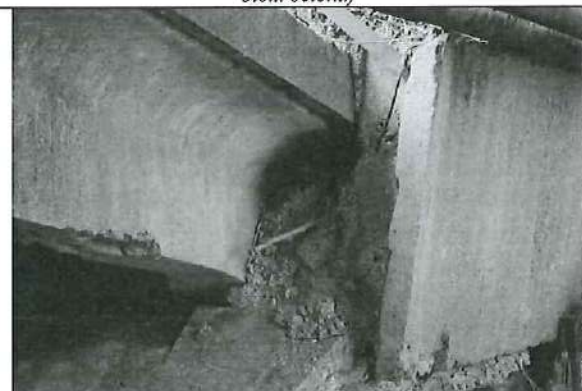
| Numer ewidencyjny obiektu:<br>(JNI) 31000174 | | DOKUMENTACJA FOTOGRAFICZNA USZKODZEŃ OBIEKTU<br>z dnia 2021.06.28 | | Karta Nr 2.37 | |
|---|--|---|--|---|--|
| Fot. 333. Prawe skrzydelko przyczółka po stronie drogi DK-6<br>(Zanieczyszczenia, zacieki i organiczny nalot na powierzchni betonu, brak powłoki ochronnej, wykruszenia i ubytki betonu, podmyte skrzydelko, korozja odsłoniętego zbrojenia) | | Fot. 334. Prawe skrzydelko przyczółka po stronie drogi DK-6<br>(Zanieczyszczenia, zacieki i organiczny nalot na powierzchni betonu, brak powłoki ochronnej, wykruszenia i ubytki betonu, podmyte skrzydelko, korozja odsłoniętego zbrojenia) | | | |

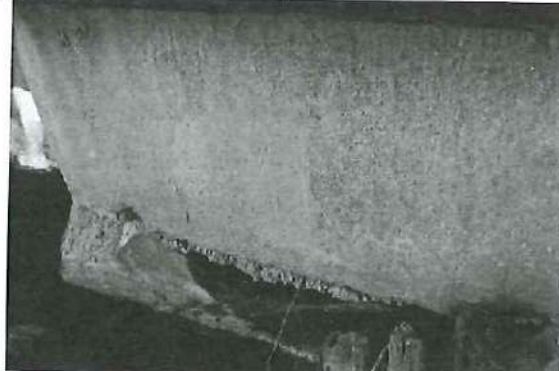
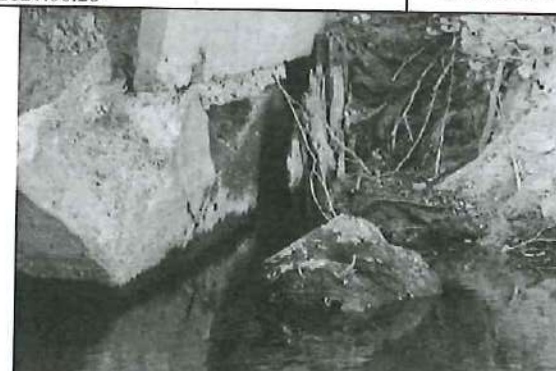
| Numer ewidencyjny obiektu:<br>(JNI) 31000174 | DOKUMENTACJA FOTOGRAFICZNA USZKODZEŃ OBIEKTU<br>z dnia 2021.06.28 | | Karta Nr 2.38 |
|---|---|---|---|
| <p><b>Fot. 335.</b> Prawe skrzydelko przyczółka po stronie drogi DK-6<br/>(Zanieczyszczenia, zacieki i organiczny nalot na powierzchni betonu, brak powłoki ochronnej, wykruszenia i ubytki betonu, podmyte skrzydelko, korozja odsłoniętego zbrojenia)</p> | | <p><b>Fot. 336.</b> Prawe skrzydelko przyczółka po stronie drogi DK-6<br/>(Zanieczyszczenia, zacieki i organiczny nalot na powierzchni betonu, brak powłoki ochronnej, wykruszenia i ubytki betonu, podmyte skrzydelko, korozja odsłoniętego zbrojenia)</p> | |

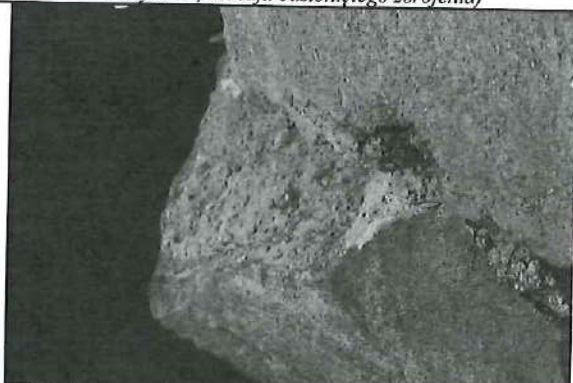
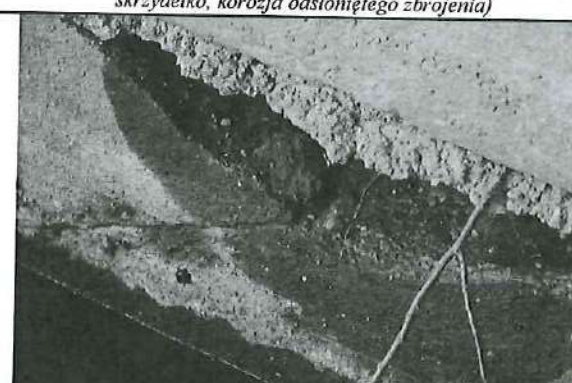
| Numer ewidencyjny obiektu:<br>(JNI) 31000174 | DOKUMENTACJA FOTOGRAFICZNA USZKODZEŃ OBIEKTU<br>z dnia 2021.06.28 | | Karta Nr 2.38 |
|---|---|---|---|
| <p><b>Fot. 337.</b> Prawe skrzydelko przyczółka po stronie drogi DK-6<br/>(Zanieczyszczenia, zacieki i organiczny nalot na powierzchni betonu, brak powłoki ochronnej, wykruszenia i ubytki betonu, podmyte skrzydelko, korozja odsłoniętego zbrojenia)</p> | | <p><b>Fot. 338.</b> Prawe skrzydelko przyczółka po stronie drogi DK-6<br/>(Zanieczyszczenia, zacieki i organiczny nalot na powierzchni betonu, brak powłoki ochronnej, wykruszenia i ubytki betonu, podmyte skrzydelko, korozja odsłoniętego zbrojenia)</p> | |

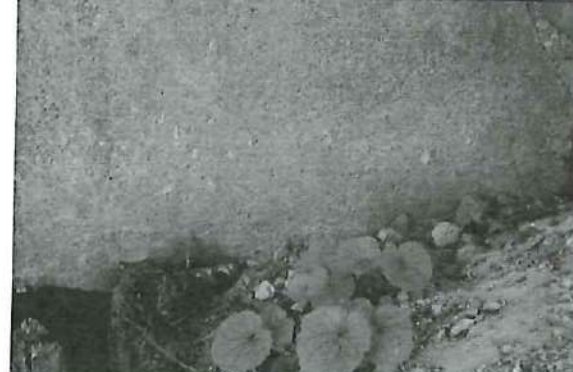
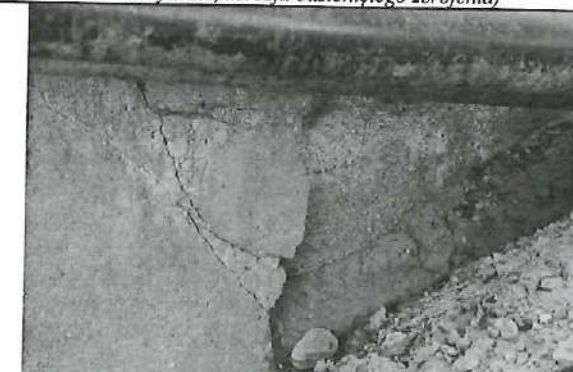
| Numer ewidencyjny obiektu:<br>(JNI) 31000174 | DOKUMENTACJA FOTOGRAFICZNA USZKODZEŃ OBIEKTU<br>z dnia 2021.06.28 | | Karta Nr 2.38 |
|---|---|---|---|
| <p><b>Fot. 339.</b> Prawe skrzydelko przyczółka po stronie drogi DK-6<br/>(Beton bez powłoki ochronnej, zanieczyszczenia, zacieki i organiczny nalot, spękania, wykruszenia i ubytki betonu)</p> | | <p><b>Fot. 340.</b> Prawe skrzydelko przyczółka po stronie drogi DK-6<br/>(Beton bez powłoki ochronnej, zanieczyszczenia, zacieki i organiczny nalot, spękania, wykruszenia i ubytki betonu)</p> | |
