## **PROTOKÓŁ OKRESOWEJ KONTROLI ROCZNEJ / PIĘCIOLETNIEJ\***

**- PRZEGLĄDU PODSTAWOWEGO / ROZSZERZONEGO\* OBIEKTÓW  
MOSTOWYCH, TUNELI ORAZ PRZEPUSTÓW**

**ROK 2021**

| Lp. | JNI | Nr drogi | Nazwa drogi wg wykazu urzędowego | Rodzaj obiektu | Pikietaż obiektu | Miejscowość | Przeszkoda | Nr protokołu<br>przeglądu/data | Długość<br>obiektu [m] | Rozpiętość w ośiach<br>podparcia [m] | Uwagi |
|---|---|---|---|---|---|---|---|---|---|---|---|
| 2. | 31000174 | 130081G | DG: od drogi DK 6 - ul. Rezczyńska - 12<br>Marca | Most żelbetonowy | 0+303 | Reda | Rzeka Reda | 2/ 2021.06.28 | 11,20 | 10,40 | Most uszkodzony<br>podczas działań<br>wojennych w 1944 r. |

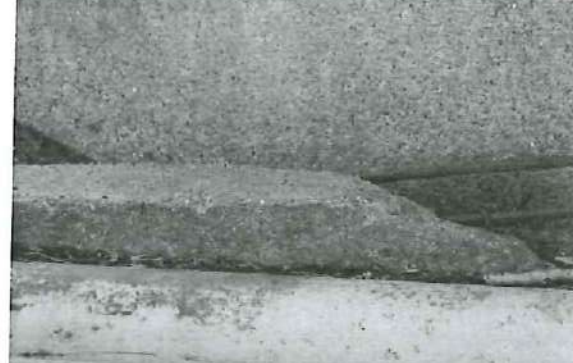
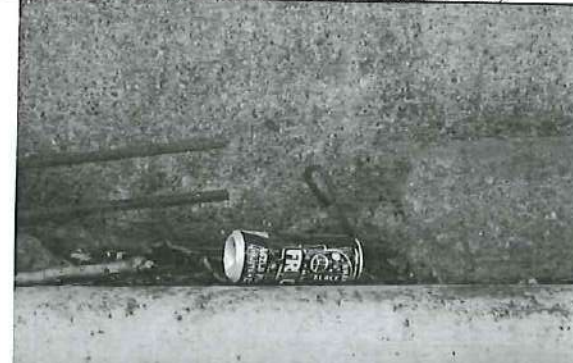
| Numer ewidencyjny obiektu:<br>(JNI) 31000174 | DOKUMENTACJA FOTOGRAFICZNA USZKODZEŃ OBIEKTU<br>z dnia 2021.06.28 | | Karta Nr 2.38 |
|---|---|---|---|
| <p><b>Fot. 341.</b> Prawe skrzydelko przyczółka po stronie drogi DK-6<br/>(Beton bez powłoki ochronnej, zanieczyszczenia, zacieki i organiczny nalot, spękania, wykruszenia i ubytki betonu)</p> | | <p><b>Fot. 342.</b> Prawe skrzydelko przyczółka po stronie drogi DK-6<br/>(Beton bez powłoki ochronnej, zanieczyszczenia, zacieki i organiczny nalot, spękania, wykruszenia i ubytki betonu)</p> | |

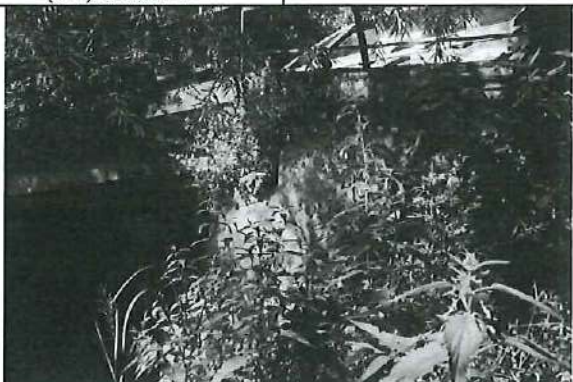
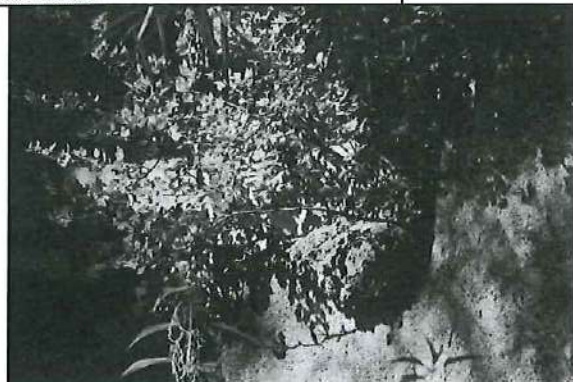
| Numer ewidencyjny obiektu:<br>(JNI) 31000174 | DOKUMENTACJA FOTOGRAFICZNA USZKODZEŃ OBIEKTU<br>z dnia 2021.06.28 | Karta Nr 2.39 |
|---|---|---|
| Fot. 343. Prawe skrzydelko przyczółka po stronie ul. 12 Marca<br>(Beton bez powłoki ochronnej, zanieczyszczenia, zacieki i organiczny nalot, spękania, wykruszenia i ubytki betonu, wegetacja roślinności) | Fot. 344. Prawe skrzydelko przyczółka po stronie ul. 12 Marca<br>(Beton bez powłoki ochronnej, zanieczyszczenia, zacieki i organiczny nalot, spękania, wykruszenia i ubytki betonu, wegetacja roślinności) | |

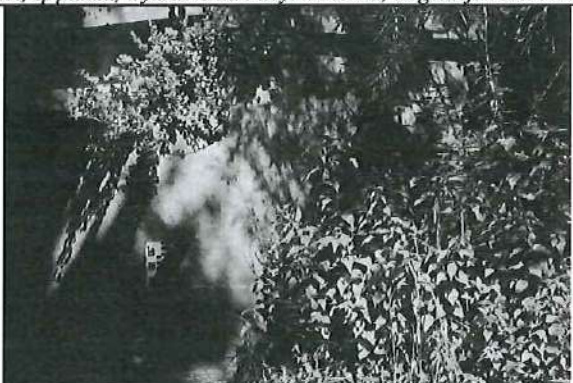
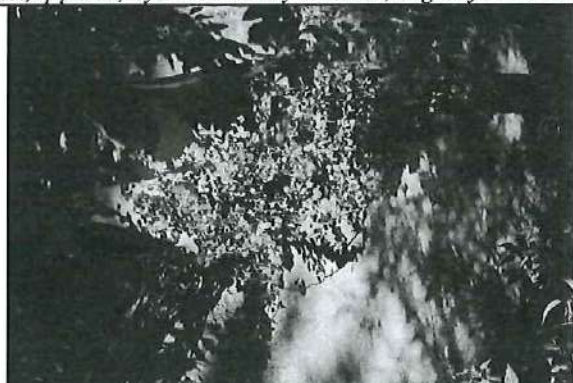
| Numer ewidencyjny obiektu:<br>(JNI) 31000174 | DOKUMENTACJA FOTOGRAFICZNA USZKODZEŃ OBIEKTU<br>z dnia 2021.06.28 | Karta Nr 2.39 |
|---|---|---|
| Fot. 345. Prawe skrzydelko przyczółka po stronie ul. 12 Marca<br>(Beton bez powłoki ochronnej, zanieczyszczenia, zacieki i organiczny nalot, spękania, wykruszenia i ubytki betonu, wegetacja roślinności) | Fot. 346. Prawe skrzydelko przyczółka po stronie ul. 12 Marca<br>(Beton bez powłoki ochronnej, zanieczyszczenia, zacieki i organiczny nalot, spękania, wykruszenia i ubytki betonu, wegetacja roślinności) | |

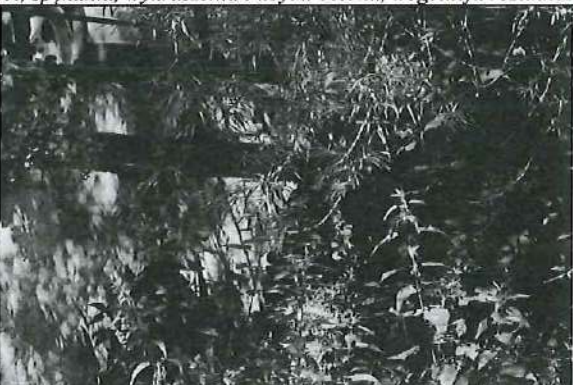
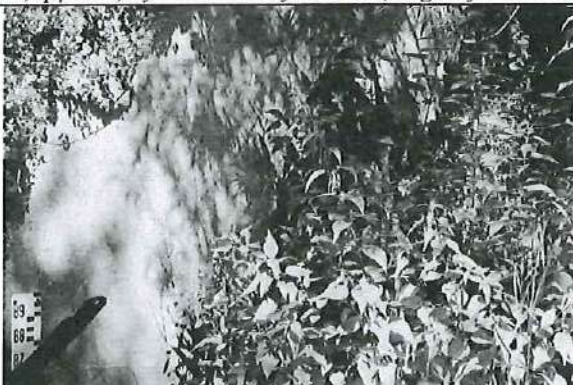
| Numer ewidencyjny obiektu:<br>(JNI) 31000174 | DOKUMENTACJA FOTOGRAFICZNA USZKODZEŃ OBIEKTU<br>z dnia 2021.06.28 | Karta Nr 2.39 |
|---|---|---|
| Fot. 347. Prawe skrzydelko przyczółka po stronie ul. 12 Marca<br>(Beton bez powłoki ochronnej, zanieczyszczenia, zacieki i organiczny nalot, spękania, wykruszenia i ubytki betonu, wegetacja roślinności) | Fot. 348. Prawe skrzydelko przyczółka po stronie ul. 12 Marca<br>(Beton bez powłoki ochronnej, zanieczyszczenia, zacieki i organiczny nalot, spękania, wykruszenia i ubytki betonu, wegetacja roślinności) | |

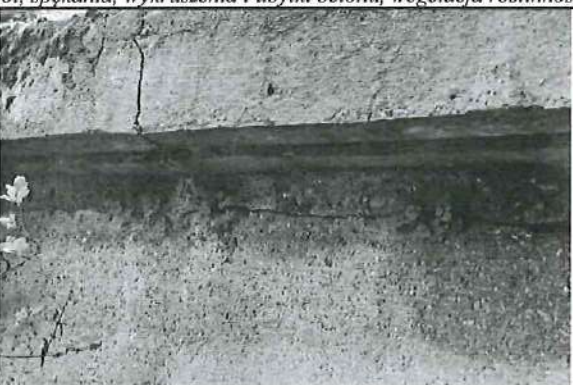
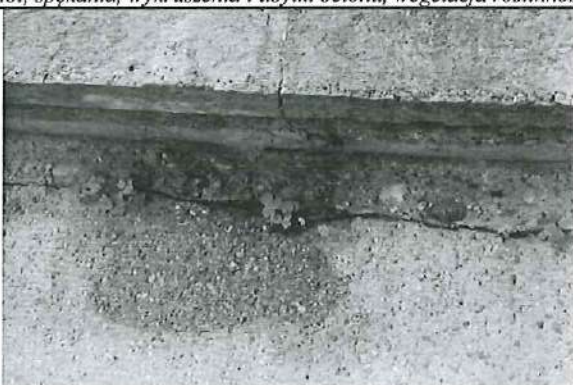
| Numer ewidencyjny obiektu:<br>(JNI) 31000174 | DOKUMENTACJA FOTOGRAFICZNA USZKODZEŃ OBIEKTU<br>z dnia 2021.06.28 | Karta Nr 2.39 |
|---|---|---|
| Fot. 349. Prawe skrzydelko przyczółka po stronie ul. 12 Marca<br>(Beton bez powłoki ochronnej, zanieczyszczenia, zacieki i organiczny nalot, liczne spękania, wykruszenia i ubytki beton, wegetacja roślinności w szczelinach) | Fot. 350. Prawe skrzydelko przyczółka po stronie ul. 12 Marca<br>(Beton bez powłoki ochronnej, zanieczyszczenia, zacieki i organiczny nalot, liczne spękania, wykruszenia i ubytki beton, wegetacja roślinności w szczelinach) | |

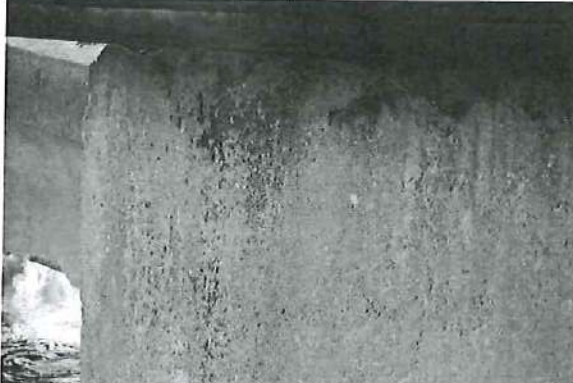
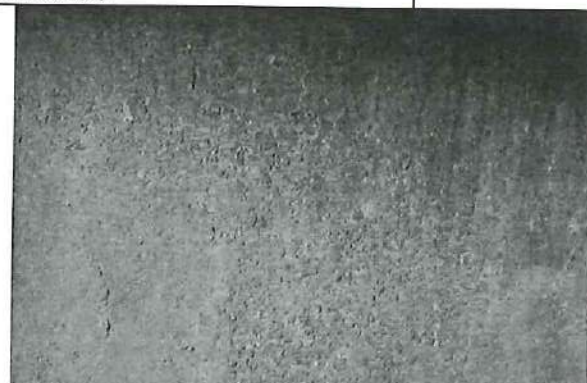
| Numer ewidencyjny obiektu:<br>(JNI) 31000174 | | DOKUMENTACJA FOTOGRAFICZNA USZKODZEŃ OBIEKTU<br>z dnia 2021.06.28 | | Karta Nr 2.40 |
|---|--|---|--|---|
| Fot. 351. Prawe skrzydelko przyczółka po stronie ul. 12 Marca<br>(Beton bez powłoki ochronnej, zanieczyszczenia, zacieki i organiczny nalot, spękania, wykruszenia i ubytki betonu) | | Fot. 352. Prawe skrzydelko przyczółka po stronie ul. 12 Marca<br>(Beton bez powłoki ochronnej, zanieczyszczenia, zacieki i organiczny nalot, spękania, wykruszenia i ubytki betonu) | | |

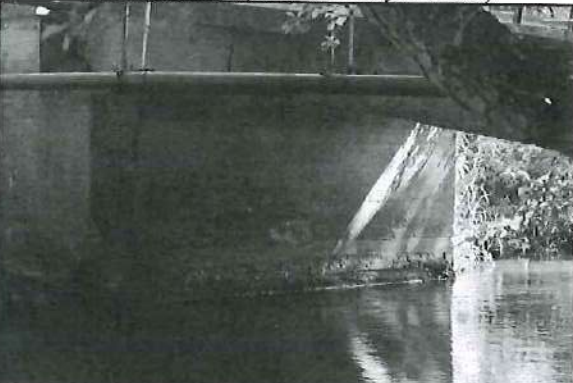
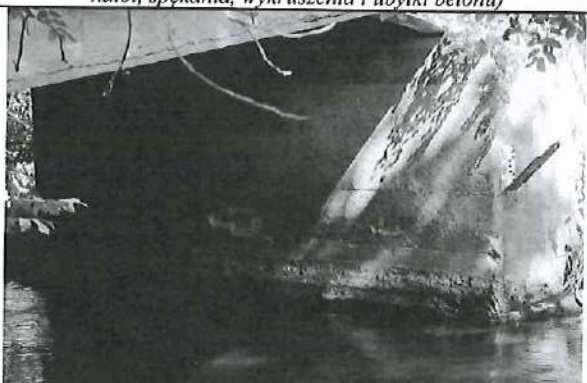
| Numer ewidencyjny obiektu:<br>(JNI) 31000174 | | DOKUMENTACJA FOTOGRAFICZNA USZKODZEŃ OBIEKTU<br>z dnia 2021.06.28 | | Karta Nr 2.40 |
|---|--|---|--|---|
| Fot. 353. Przyczółek po stronie ul. 12 Marca<br>(Beton bez powłoki ochronnej, zanieczyszczenia, zacieki i organiczny nalot, pęknięty korpus, wykruszenia i ubytki betonu) | | Fot. 354. Przyczółek po stronie ul. 12 Marca<br>(Beton bez powłoki ochronnej, zanieczyszczenia, zacieki i organiczny nalot, spękania, wykruszenia i ubytki betonu) | | |

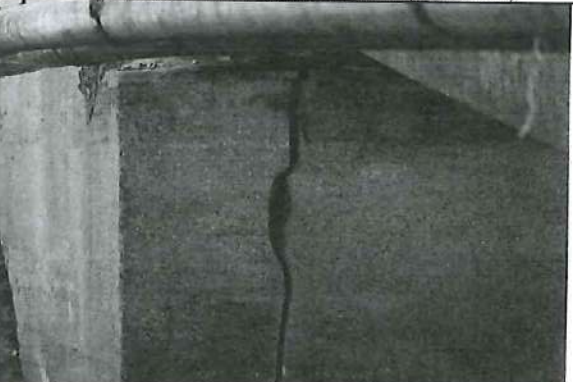
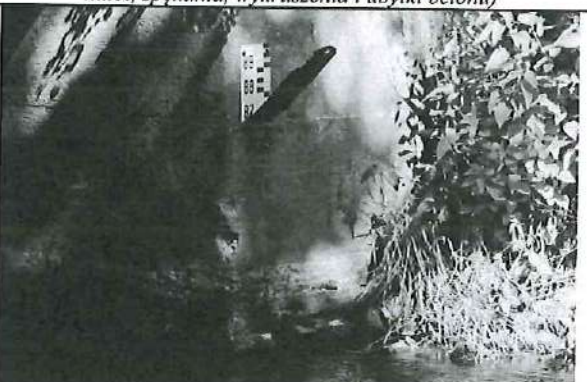
| Numer ewidencyjny obiektu:<br>(JNI) 31000174 | | DOKUMENTACJA FOTOGRAFICZNA USZKODZEŃ OBIEKTU<br>z dnia 2021.06.28 | | Karta Nr 2.40 |
|---|--|---|--|---|
| Fot. 355. Przyczółek po stronie ul. 12 Marca<br>(Beton bez powłoki ochronnej, zanieczyszczenia, zacieki i organiczny nalot, pęknięty korpus, wykruszenia i ubytki betonu) | | Fot. 356. Przyczółek po stronie ul. 12 Marca<br>(Beton bez powłoki ochronnej, zanieczyszczenia, zacieki i organiczny nalot, spękania, wykruszenia i ubytki betonu, wegetacja roślinności) | | |

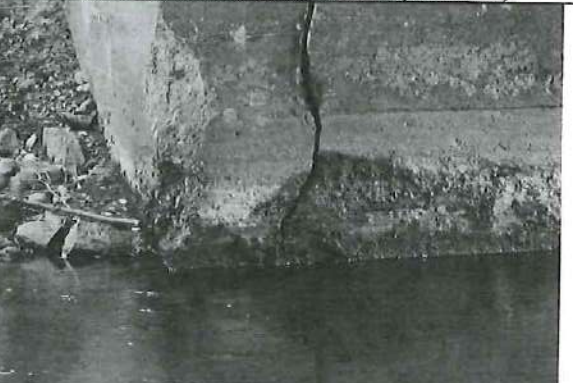
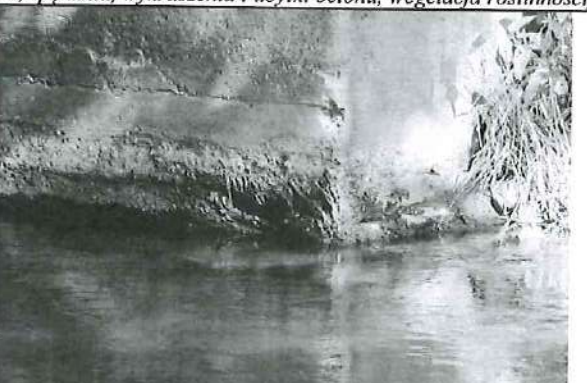
| Numer ewidencyjny obiektu:<br>(JNI) 31000174 | | DOKUMENTACJA FOTOGRAFICZNA USZKODZEŃ OBIEKTU<br>z dnia 2021.06.28 | | Karta Nr 2.40 |
|---|--|---|--|---|
| Fot. 357. Przyczółek po stronie ul. 12 Marca<br>(Beton bez powłoki ochronnej, zanieczyszczenia, zacieki i organiczny nalot, pęknięty korpus, wykruszenia i ubytki betonu) | | Fot. 358. Przyczółek po stronie ul. 12 Marca<br>(Beton bez powłoki ochronnej, zanieczyszczenia, zacieki i organiczny nalot, spękania, wykruszenia i ubytki betonu) | | |

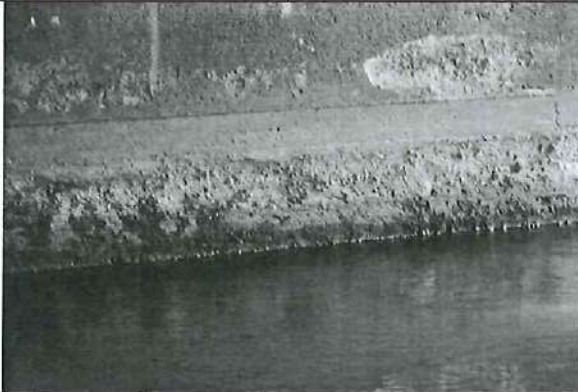
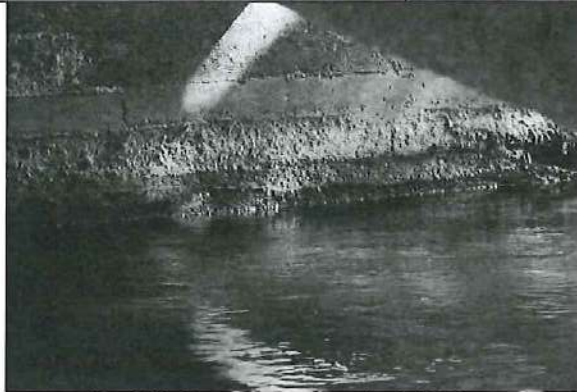
| Numer ewidencyjny obiektu:<br>(JNI) 31000174 | DOKUMENTACJA FOTOGRAFICZNA USZKODZEŃ OBIEKTU<br>z dnia 2021.06.28 | Karta Nr 2.41 |
|---|---|---|
| <p><b>Fot. 359.</b> Przyczółek po stronie ul. 12 Marca<br/>(Beton bez powłoki ochronnej, zanieczyszczenia, zacieki i organiczny nalot, spękania, wykruszenia i ubytki betonu)</p> | <p><b>Fot. 360.</b> Przyczółek po stronie ul. 12 Marca<br/>(Beton bez powłoki ochronnej, zanieczyszczenia, zacieki i organiczny nalot, spękania, wykruszenia i ubytki betonu)</p> | |

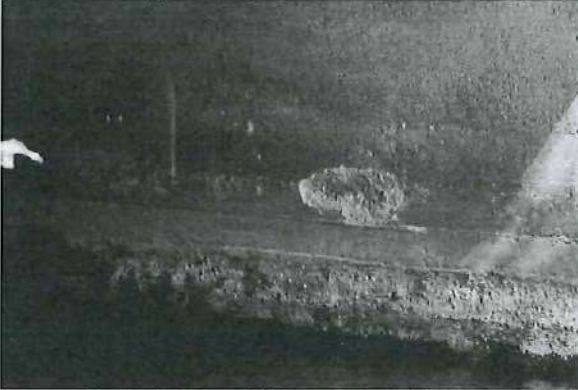
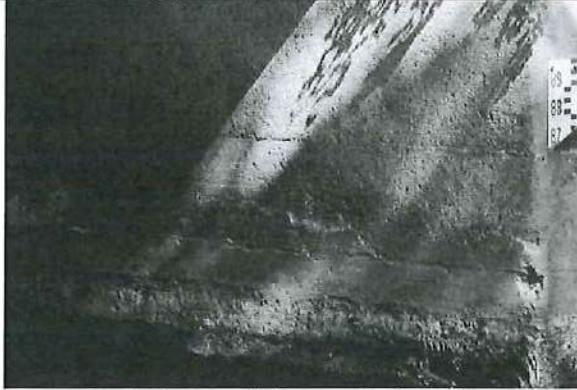
| Numer ewidencyjny obiektu:<br>(JNI) 31000174 | DOKUMENTACJA FOTOGRAFICZNA USZKODZEŃ OBIEKTU<br>z dnia 2021.06.28 | Karta Nr 2.41 |
|---|---|---|
| <p><b>Fot. 361.</b> Przyczółek po stronie ul. 12 Marca<br/>(Beton bez powłoki ochronnej, zanieczyszczenia, zacieki i organiczny nalot, spękania, wykruszenia i ubytki betonu)</p> | <p><b>Fot. 362.</b> Przyczółek po stronie ul. 12 Marca<br/>(Beton bez powłoki ochronnej, zanieczyszczenia, zacieki i organiczny nalot, spękania, wykruszenia i ubytki betonu)</p> | |

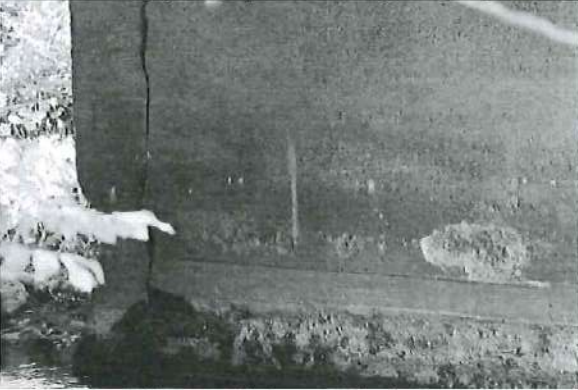
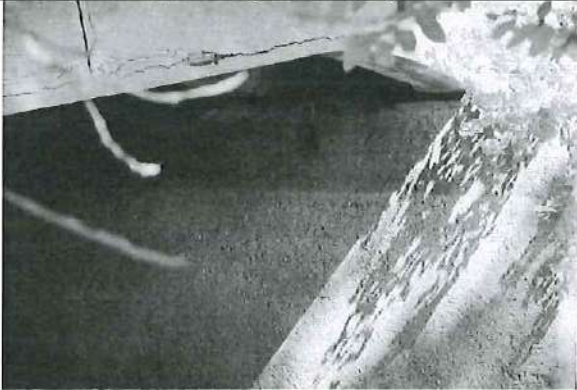
| Numer ewidencyjny obiektu:<br>(JNI) 31000174 | DOKUMENTACJA FOTOGRAFICZNA USZKODZEŃ OBIEKTU<br>z dnia 2021.06.28 | Karta Nr 2.41 |
|---|---|---|
| <p><b>Fot. 363.</b> Przyczółek po stronie ul. 12 Marca<br/>(Beton bez powłoki ochronnej, zanieczyszczenia, zacieki i organiczny nalot, pęknięty korpus, wykruszenia i ubytki betonu)</p> | <p><b>Fot. 364.</b> Przyczółek po stronie ul. 12 Marca<br/>(Beton bez powłoki ochronnej, zanieczyszczenia, zacieki i organiczny nalot, spękania, wykruszenia i ubytki betonu)</p> | |

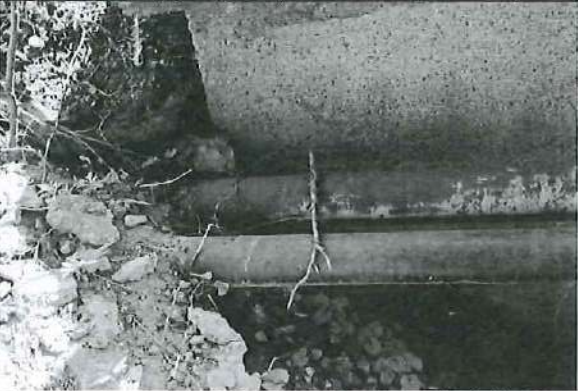
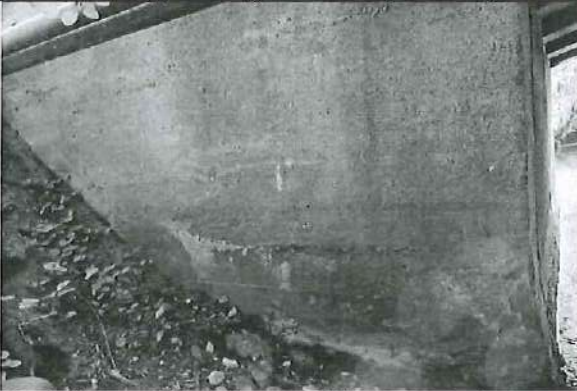
| Numer ewidencyjny obiektu:<br>(JNI) 31000174 | DOKUMENTACJA FOTOGRAFICZNA USZKODZEŃ OBIEKTU<br>z dnia 2021.06.28 | Karta Nr 2.41 |
|---|---|---|
| <p><b>Fot. 365.</b> Lewe skrzydelko przyczółka po stronie ul. 12 Marca<br/>(Beton bez powłoki ochronnej, zanieczyszczenia, zacieki i organiczny nalot, spękania, wykruszenia i ubytki betonu, obsunięcia gruntu)</p> | <p><b>Fot. 366.</b> Lewe skrzydelko przyczółka po stronie ul. 12 Marca<br/>(Beton bez powłoki ochronnej, zanieczyszczenia, zacieki i organiczny nalot, spękania, wykruszenia i ubytki betonu)</p> | |

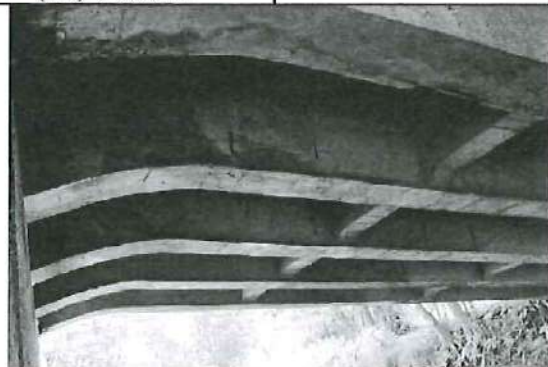
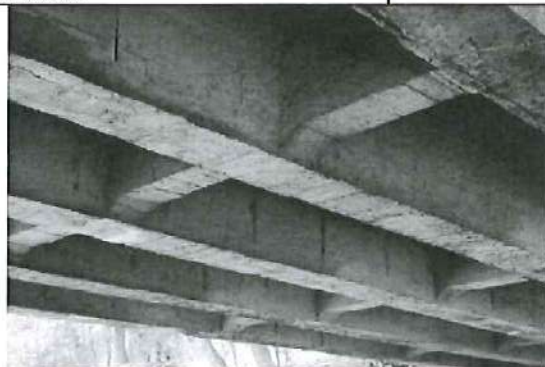
| <p><b>Fot. 375. Konstrukcja nośna – widok od spodu</b><br/>(Zanieczyszczenia, zacieki i organiczny nalot na powierzchni, ubytki i wykruszenia betonu, spękania otuliny, korozja odsłoniętego zbrojenia, brak powłoki ochronnej betonu i izolacji z góry, przecieki wody)</p> | <p><b>Fot. 376. Konstrukcja nośna – widok od spodu</b><br/>(Zanieczyszczenia, zacieki i organiczny nalot na powierzchni, ubytki i wykruszenia betonu, spękania otuliny, korozja odsłoniętego zbrojenia, brak powłoki ochronnej betonu i izolacji z góry, przecieki wody)</p> | |

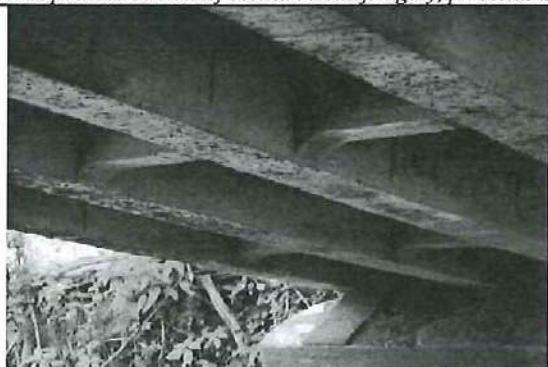
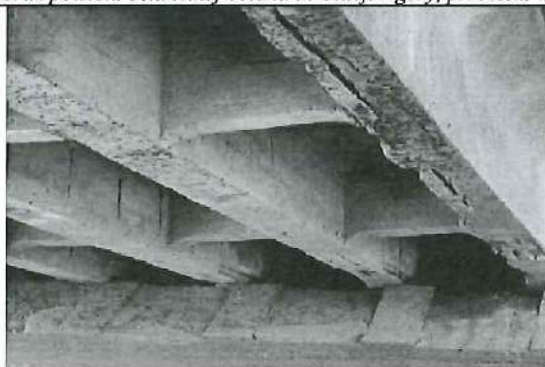
| <p><b>Fot. 377. Konstrukcja nośna – widok od spodu</b><br/>(Zanieczyszczenia, zacieki i organiczny nalot na powierzchni, ubytki i wykruszenia betonu, spękania otuliny, korozja odsłoniętego zbrojenia, brak powłoki ochronnej betonu i izolacji z góry, przecieki wody)</p> | <p><b>Fot. 378. Konstrukcja nośna – widok od spodu</b><br/>(Zanieczyszczenia, zacieki i organiczny nalot na powierzchni, ubytki i wykruszenia betonu, spękania otuliny, korozja odsłoniętego zbrojenia, brak powłoki ochronnej betonu i izolacji z góry, przecieki wody)</p> | |

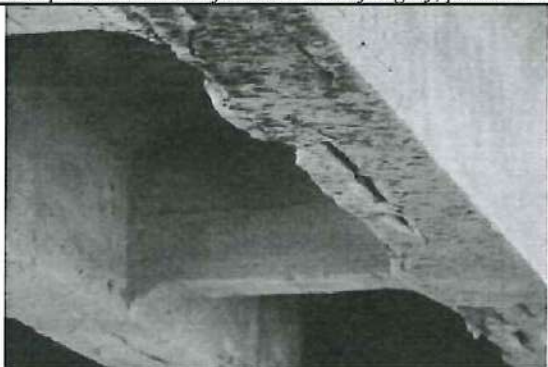
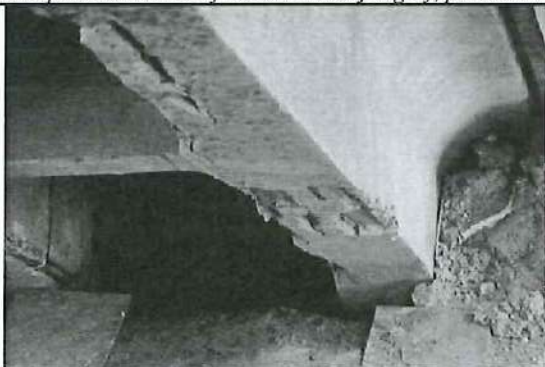
| <p><b>Fot. 379. Konstrukcja nośna – widok od spodu</b><br/>(Zanieczyszczenia, zacieki i organiczny nalot na powierzchni, ubytki i wykruszenia betonu, spękania otuliny, korozja odsłoniętego zbrojenia, brak powłoki ochronnej betonu i izolacji z góry, przecieki wody)</p> | <p><b>Fot. 380. Konstrukcja nośna – widok od spodu</b><br/>(Zanieczyszczenia, zacieki i organiczny nalot na powierzchni, ubytki i wykruszenia betonu, spękania otuliny, korozja odsłoniętego zbrojenia, brak powłoki ochronnej betonu i izolacji z góry, przecieki wody)</p> | |

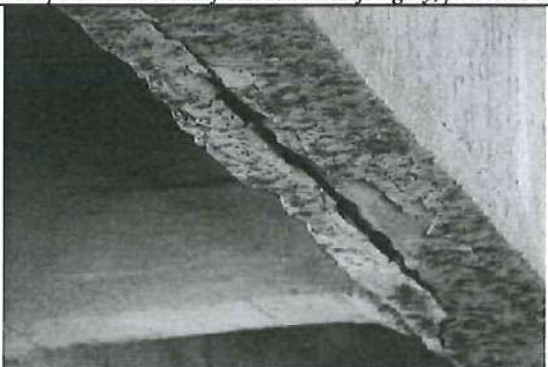
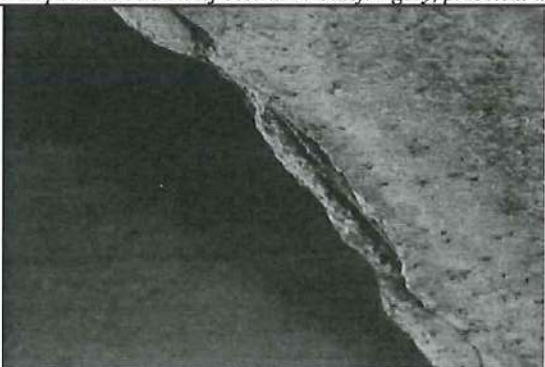
| <p><b>Fot. 381. Konstrukcja nośna – widok od spodu</b><br/>(Zanieczyszczenia, zacieki i organiczny nalot na powierzchni, ubytki i wykruszenia betonu, spękania otuliny, korozja odsłoniętego zbrojenia, brak powłoki ochronnej betonu i izolacji z góry, przecieki wody)</p> | <p><b>Fot. 382. Konstrukcja nośna – widok od spodu</b><br/>(Zanieczyszczenia, zacieki i organiczny nalot na powierzchni, ubytki i wykruszenia betonu, spękania otuliny, korozja odsłoniętego zbrojenia, brak powłoki ochronnej betonu i izolacji z góry, przecieki wody)</p> | |

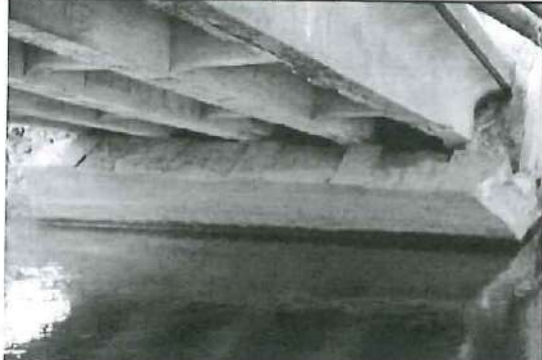
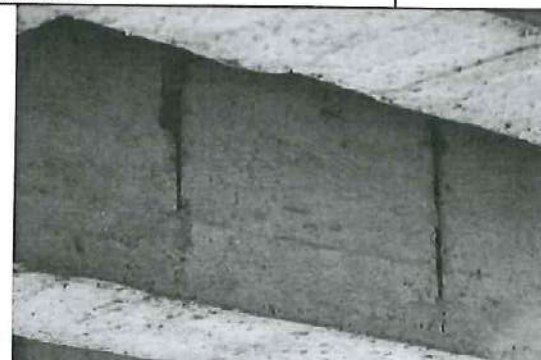
| Numer ewidencyjny obiektu:<br>(JNI) 31000174 | | DOKUMENTACJA FOTOGRAFICZNA USZKODZEŃ OBIEKTU<br>z dnia 2021.06.28 | | Karta Nr 2.44 | |
|---|--|---|--|---|--|
| <p><b>Fot. 383. Konstrukcja nośna – widok od spodu</b><br/><i>(Zanieczyszczenia, zacieki i organiczny nalot na powierzchni, ubytki i wykruszenia betonu, spękania otuliny, korozja odsłoniętego zbrojenia, brak powłoki ochronnej betonu i izolacji z góry, przecieki wody)</i></p> | | <p><b>Fot. 384. Konstrukcja nośna – widok od spodu</b><br/><i>(Zanieczyszczenia, zacieki i organiczny nalot na powierzchni, ubytki i wykruszenia betonu, spękania otuliny, korozja odsłoniętego zbrojenia, brak powłoki ochronnej betonu i izolacji z góry, przecieki wody)</i></p> | | | |

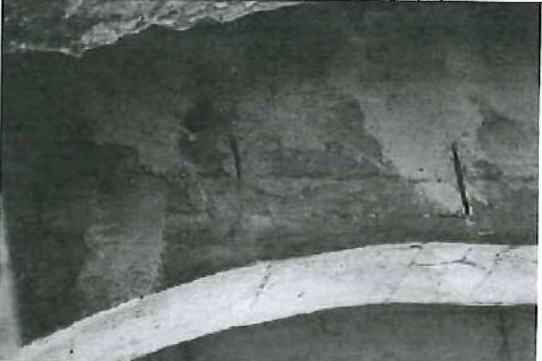
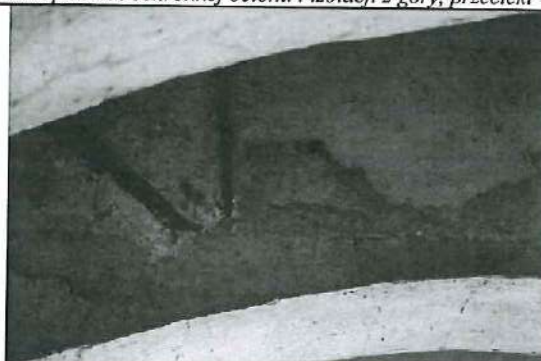
| Numer ewidencyjny obiektu:<br>(JNI) 31000174 | | DOKUMENTACJA FOTOGRAFICZNA USZKODZEŃ OBIEKTU<br>z dnia 2021.06.28 | | Karta Nr 2.44 | |
|---|--|---|--|---|--|
| <p><b>Fot. 385. Konstrukcja nośna – widok od spodu</b><br/><i>(Zanieczyszczenia, zacieki i organiczny nalot na powierzchni, ubytki i wykruszenia betonu, spękania otuliny, korozja odsłoniętego zbrojenia, brak powłoki ochronnej betonu i izolacji z góry, przecieki wody)</i></p> | | <p><b>Fot. 386. Konstrukcja nośna – widok od spodu</b><br/><i>(Zanieczyszczenia, zacieki i organiczny nalot na powierzchni, ubytki i wykruszenia betonu, spękania otuliny, korozja odsłoniętego zbrojenia, brak powłoki ochronnej betonu i izolacji z góry, przecieki wody)</i></p> | | | |

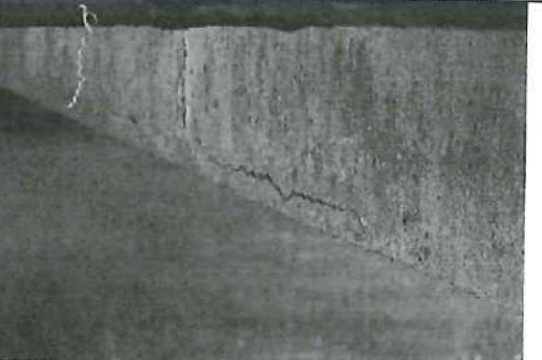
| Numer ewidencyjny obiektu:<br>(JNI) 31000174 | | DOKUMENTACJA FOTOGRAFICZNA USZKODZEŃ OBIEKTU<br>z dnia 2021.06.28 | | Karta Nr 2.44 | |
|---|--|---|--|---|--|
| <p><b>Fot. 387. Konstrukcja nośna – widok od spodu</b><br/><i>(Zanieczyszczenia, zacieki i organiczny nalot na powierzchni, ubytki i wykruszenia betonu, spękania otuliny, korozja odsłoniętego zbrojenia, brak powłoki ochronnej betonu i izolacji z góry, przecieki wody)</i></p> | | <p><b>Fot. 388. Konstrukcja nośna – widok od spodu</b><br/><i>(Zanieczyszczenia, zacieki i organiczny nalot na powierzchni, ubytki i wykruszenia betonu, spękania otuliny, korozja odsłoniętego zbrojenia, brak powłoki ochronnej betonu i izolacji z góry, przecieki wody)</i></p> | | | |

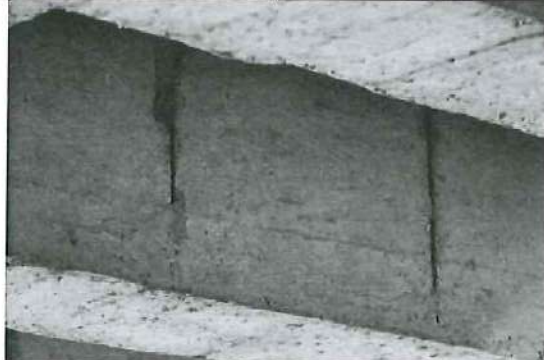
| Numer ewidencyjny obiektu:<br>(JNI) 31000174 | DOKUMENTACJA FOTOGRAFICZNA USZKODZEŃ OBIEKTU<br>z dnia 2021.06.28 | Karta Nr 2.45 |
|---|---|---|
| <p><b>Fot. 391. Konstrukcja nośna – widok od spodu</b><br/>(Zanieczyszczenia, zacieki i organiczny nalot na powierzchni, ubytki i wykruszenia betonu, spękania otuliny, korozja odsłoniętego zbrojenia, brak powłoki ochronnej betonu i izolacji z góry, przecieki wody)</p> | <p><b>Fot. 392. Konstrukcja nośna – widok od spodu</b><br/>(Zanieczyszczenia, zacieki i organiczny nalot na powierzchni, ubytki i wykruszenia betonu, spękania otuliny, korozja odsłoniętego zbrojenia, brak powłoki ochronnej betonu i izolacji z góry, przecieki wody)</p> | |

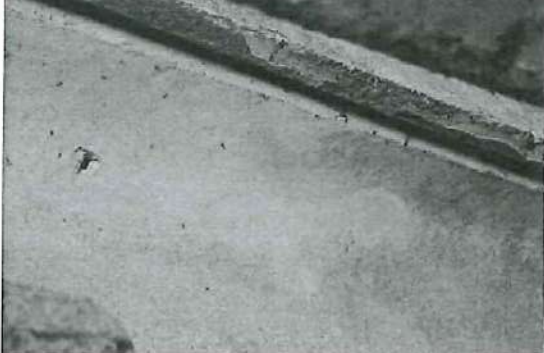
| Numer ewidencyjny obiektu:<br>(JNI) 31000174 | DOKUMENTACJA FOTOGRAFICZNA USZKODZEŃ OBIEKTU<br>z dnia 2021.06.28 | Karta Nr 2.45 |
|---|---|---|
| <p><b>Fot. 393. Konstrukcja nośna – widok od spodu</b><br/>(Zanieczyszczenia, zacieki i organiczny nalot na powierzchni, ubytki i wykruszenia betonu, spękania otuliny, korozja odsłoniętego zbrojenia, brak powłoki ochronnej betonu i izolacji z góry, przecieki wody)</p> | <p><b>Fot. 394. Konstrukcja nośna – widok od spodu</b><br/>(Zanieczyszczenia, zacieki i organiczny nalot na powierzchni, ubytki i wykruszenia betonu, spękania otuliny, korozja odsłoniętego zbrojenia, brak powłoki ochronnej betonu i izolacji z góry, przecieki wody)</p> | |

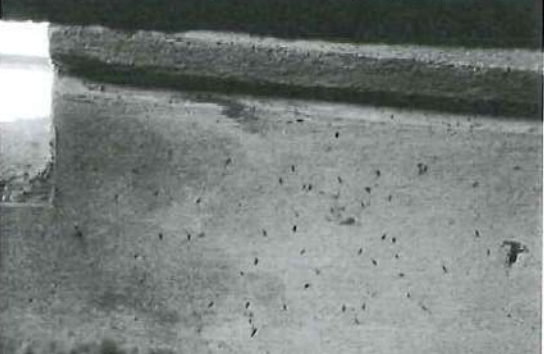
| Numer ewidencyjny obiektu:<br>(JNI) 31000174 | DOKUMENTACJA FOTOGRAFICZNA USZKODZEŃ OBIEKTU<br>z dnia 2021.06.28 | Karta Nr 2.45 |
|---|---|---|
| <p><b>Fot. 395. Konstrukcja nośna – widok od spodu</b><br/>(Zanieczyszczenia, zacieki i organiczny nalot na powierzchni, ubytki i wykruszenia betonu, spękania otuliny, korozja odsłoniętego zbrojenia, brak powłoki ochronnej betonu i izolacji z góry, przecieki wody)</p> | <p><b>Fot. 396. Konstrukcja nośna – widok od spodu</b><br/>(Zanieczyszczenia, zacieki i organiczny nalot na powierzchni, ubytki i wykruszenia betonu, spękania otuliny, korozja odsłoniętego zbrojenia, brak powłoki ochronnej betonu i izolacji z góry, przecieki wody)</p> | |

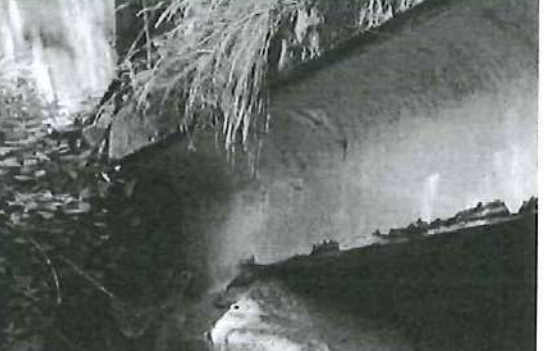
| Numer ewidencyjny obiektu:<br>(JNI) 31000174 | DOKUMENTACJA FOTOGRAFICZNA USZKODZEŃ OBIEKTU<br>z dnia 2021.06.28 | Karta Nr 2.45 |
|---|---|---|
| <p><b>Fot. 397. Konstrukcja nośna – widok z boku</b><br/>(Zanieczyszczenia, rdzawe zacieki i wykwity solne na powierzchni organiczny nalot, brak powłoki ochronnej, wykruszenia betonu, spękania otuliny, korozja odsłoniętego zbrojenia)</p> | <p><b>Fot. 398. Konstrukcja nośna – widok z boku</b><br/>(Zanieczyszczenia, rdzawe zacieki i wykwity solne na powierzchni organiczny nalot, brak powłoki ochronnej, wykruszenia betonu, spękania otuliny, korozja odsłoniętego zbrojenia)</p> | |

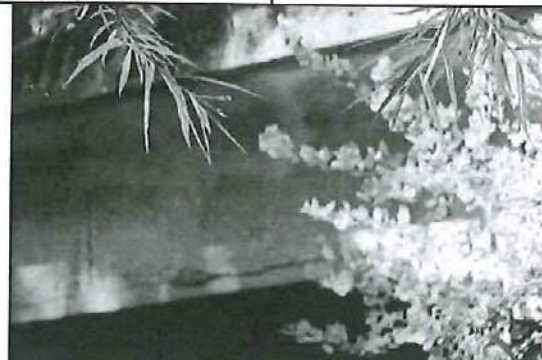
| Numer ewidencyjny obiektu:<br>(JNI) 31000174 | | DOKUMENTACJA FOTOGRAFICZNA USZKODZEŃ OBIEKTU<br>z dnia 2021.06.28 | | Karta Nr 2.46 | |
|---|--|---|--|---|--|
| <p><b>Fot. 399. Konstrukcja nośna – widok z boku</b><br/><i>(Zanieczyszczenia, rdzawe zacieki i wykwity solne na powierzchni organiczny nalot, brak powłoki ochronnej, wykruszenia betonu, spękania otuliny, korozja odsłoniętego zbrojenia)</i></p> | | | | <p><b>Fot. 400. Konstrukcja nośna – widok z boku</b><br/><i>(Zanieczyszczenia, rdzawe zacieki i wykwity solne na powierzchni organiczny nalot, brak powłoki ochronnej, wykruszenia betonu, spękania otuliny, korozja odsłoniętego zbrojenia)</i></p> | |

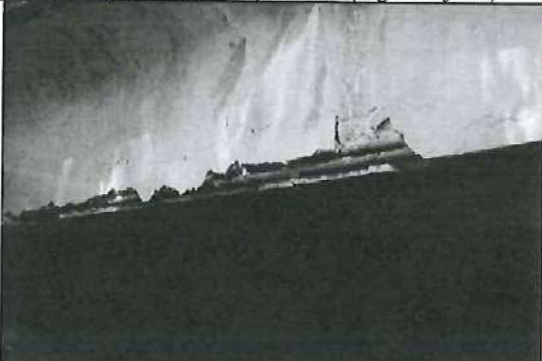
| Numer ewidencyjny obiektu:<br>(JNI) 31000174 | | DOKUMENTACJA FOTOGRAFICZNA USZKODZEŃ OBIEKTU<br>z dnia 2021.06.28 | | Karta Nr 2.46 | |
|---|--|---|--|---|--|
| <p><b>Fot. 401. Konstrukcja nośna – widok z boku</b><br/><i>(Zanieczyszczenia, rdzawe zacieki i wykwity solne na powierzchni organiczny nalot, brak powłoki ochronnej, wykruszenia betonu, spękania otuliny, korozja odsłoniętego zbrojenia)</i></p> | | | | <p><b>Fot. 402. Konstrukcja nośna – widok z boku</b><br/><i>(Zanieczyszczenia, rdzawe zacieki i wykwity solne na powierzchni organiczny nalot, brak powłoki ochronnej, wykruszenia betonu, spękania otuliny, korozja odsłoniętego zbrojenia)</i></p> | |

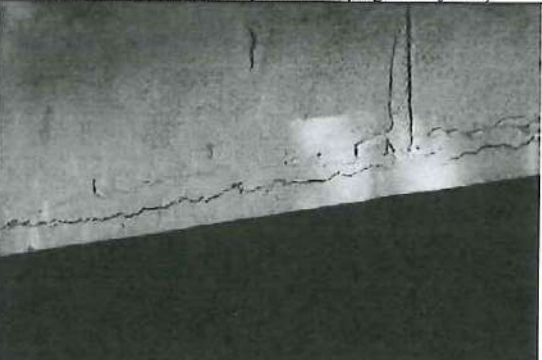
| Numer ewidencyjny obiektu:<br>(JNI) 31000174 | | DOKUMENTACJA FOTOGRAFICZNA USZKODZEŃ OBIEKTU<br>z dnia 2021.06.28 | | Karta Nr 2.46 | |
|---|--|---|--|---|--|
| <p><b>Fot. 403. Konstrukcja nośna – widok z boku</b><br/><i>(Zanieczyszczenia, rdzawe zacieki i wykwity solne na powierzchni organiczny nalot, brak powłoki ochronnej, wykruszenia betonu, spękania otuliny, korozja odsłoniętego zbrojenia)</i></p> | | | | <p><b>Fot. 404. Konstrukcja nośna – widok z boku</b><br/><i>(Zanieczyszczenia, rdzawe zacieki i wykwity solne na powierzchni organiczny nalot, brak powłoki ochronnej, wykruszenia betonu, spękania otuliny, korozja odsłoniętego zbrojenia)</i></p> | |

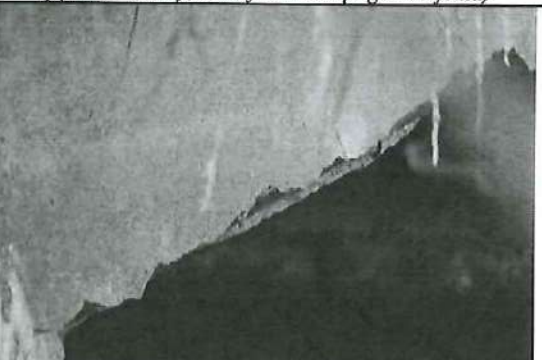
| Numer ewidencyjny obiektu:<br>(JNI) 31000174 | | DOKUMENTACJA FOTOGRAFICZNA USZKODZEŃ OBIEKTU<br>z dnia 2021.06.28 | | Karta Nr 2.46 | |
|---|--|---|--|---|--|
| <p><b>Fot. 405. Konstrukcja nośna – widok z boku</b><br/><i>(Zanieczyszczenia, rdzawe zacieki i wykwity solne na powierzchni organiczny nalot, brak powłoki ochronnej, wykruszenia betonu, spękania otuliny, korozja odsłoniętego zbrojenia)</i></p> | | | | <p><b>Fot. 406. Konstrukcja nośna – widok z boku</b><br/><i>(Zanieczyszczenia, rdzawe zacieki i wykwity solne na powierzchni organiczny nalot, brak powłoki ochronnej, wykruszenia betonu, spękania otuliny, korozja odsłoniętego zbrojenia)</i></p> | |

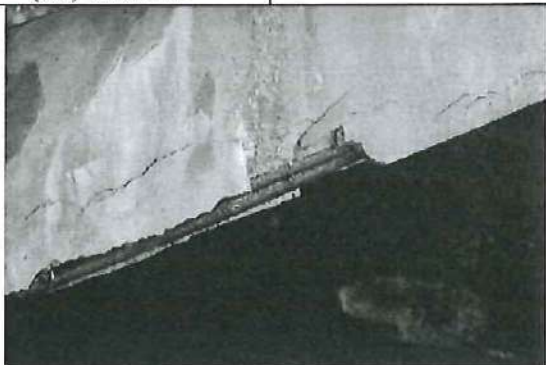
| Numer ewidencyjny obiektu:<br>(JNI) 31000174 | | DOKUMENTACJA FOTOGRAFICZNA USZKODZEŃ OBIEKTU<br>z dnia 2021.06.28 | | Karta Nr 2.47 |
|---|--|---|--|---|
| <p>Fot. 407. Konstrukcja nośna – widok z boku<br/><i>(Zanieczyszczenia, rdzawe zacieki i wykwity solne na powierzchni organiczny nalot, brak powłoki ochronnej, wykruszenia betonu, spękania otuliny, korozja odsłoniętego zbrojenia)</i></p> | | <p>Fot. 408. Konstrukcja nośna – widok z boku<br/><i>(Zanieczyszczenia, rdzawe zacieki i wykwity solne na powierzchni organiczny nalot, brak powłoki ochronnej, wykruszenia betonu, spękania otuliny, korozja odsłoniętego zbrojenia)</i></p> | | |

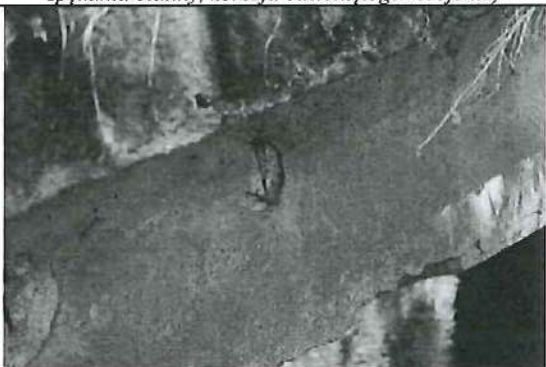
| Numer ewidencyjny obiektu:<br>(JNI) 31000174 | | DOKUMENTACJA FOTOGRAFICZNA USZKODZEŃ OBIEKTU<br>z dnia 2021.06.28 | | Karta Nr 2.47 |
|---|--|---|--|---|
| <p>Fot. 409. Konstrukcja nośna – widok z boku<br/><i>(Zanieczyszczenia, rdzawe zacieki i wykwity solne na powierzchni organiczny nalot, brak powłoki ochronnej, wykruszenia betonu, spękania otuliny, korozja odsłoniętego zbrojenia)</i></p> | | <p>Fot. 410. Konstrukcja nośna – widok z boku<br/><i>(Zanieczyszczenia, rdzawe zacieki i wykwity solne na powierzchni organiczny nalot, brak powłoki ochronnej, wykruszenia betonu, spękania otuliny, korozja odsłoniętego zbrojenia)</i></p> | | |

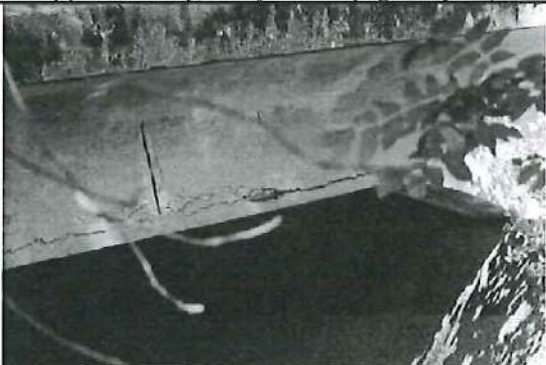
| Numer ewidencyjny obiektu:<br>(JNI) 31000174 | | DOKUMENTACJA FOTOGRAFICZNA USZKODZEŃ OBIEKTU<br>z dnia 2021.06.28 | | Karta Nr 2.47 |
|---|--|---|--|---|
| <p>Fot. 411. Konstrukcja nośna – widok z boku<br/><i>(Zanieczyszczenia, rdzawe zacieki i wykwity solne na powierzchni organiczny nalot, brak powłoki ochronnej, wykruszenia betonu, spękania otuliny, korozja odsłoniętego zbrojenia)</i></p> | | <p>Fot. 412. Konstrukcja nośna – widok z boku<br/><i>(Zanieczyszczenia, rdzawe zacieki i wykwity solne na powierzchni organiczny nalot, brak powłoki ochronnej, wykruszenia betonu, spękania otuliny, korozja odsłoniętego zbrojenia)</i></p> | | |

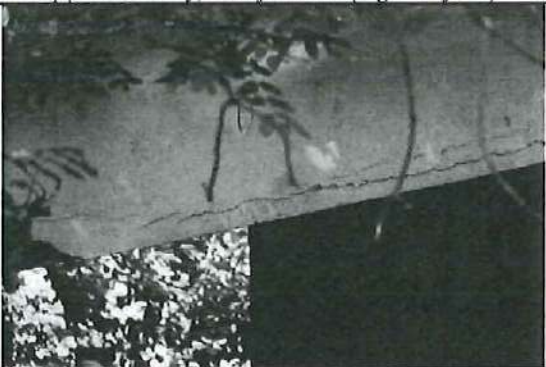
| Numer ewidencyjny obiektu:<br>(JNI) 31000174 | | DOKUMENTACJA FOTOGRAFICZNA USZKODZEŃ OBIEKTU<br>z dnia 2021.06.28 | | Karta Nr 2.47 |
|---|--|---|--|---|
| <p>Fot. 413. Konstrukcja nośna – widok z boku<br/><i>(Zanieczyszczenia, rdzawe zacieki i wykwity solne na powierzchni organiczny nalot, brak powłoki ochronnej, wykruszenia betonu, spękania otuliny, korozja odsłoniętego zbrojenia)</i></p> | | <p>Fot. 414. Konstrukcja nośna – widok z boku<br/><i>(Zanieczyszczenia, rdzawe zacieki i wykwity solne na powierzchni organiczny nalot, brak powłoki ochronnej, wykruszenia betonu, spękania otuliny, korozja odsłoniętego zbrojenia)</i></p> | | |

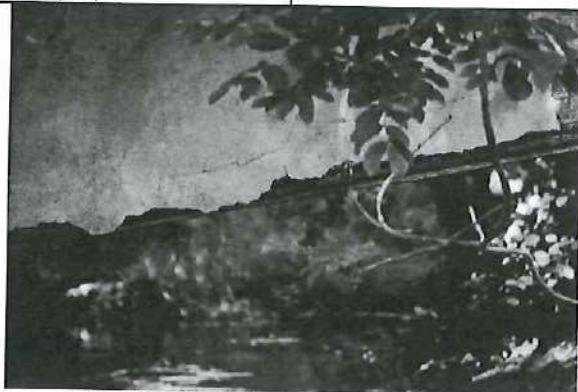
Fot. 415. Konstrukcja nośna – widok z boku  
(Zanieczyszczenia, rdzawe zacieki i wykwity solne na powierzchni organiczny nalot, brak powłoki ochronnej, wykruszenia betonu, spękania otuliny, korozja odsłoniętego zbrojenia)

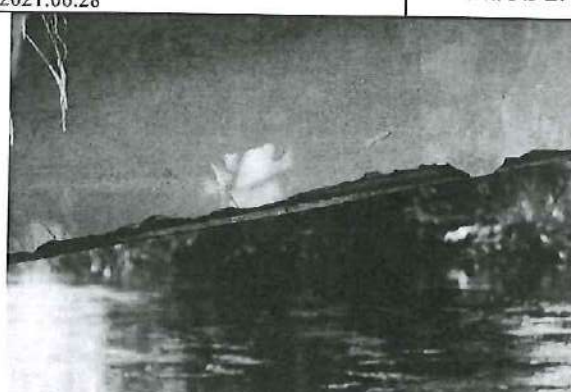
Fot. 416. Konstrukcja nośna – widok z boku  
(Zanieczyszczenia, rdzawe zacieki i wykwity solne na powierzchni organiczny nalot, brak powłoki ochronnej, wykruszenia betonu, spękania otuliny, korozja odsłoniętego zbrojenia)

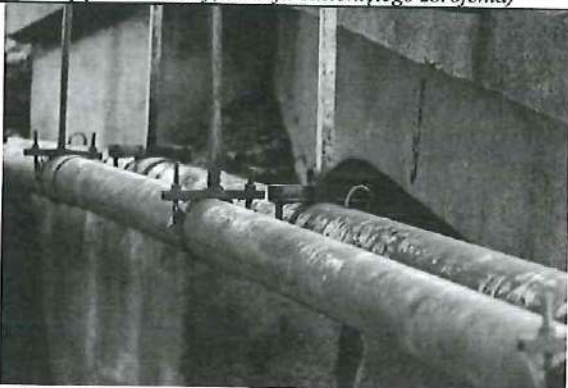
Fot. 417. Instalacje podwieszone do obiektu – po stronie wody górnej  
(Korozja na podwieszonych rurach osłonowych oraz uchwytych mocujących i wieszakach, złuszczone powłoka malarska)

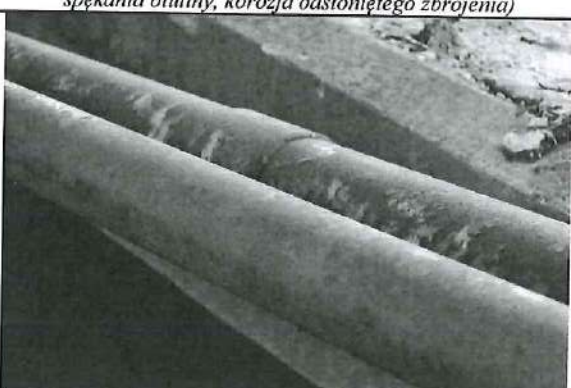
Fot. 418. Instalacje podwieszone do obiektu – po stronie wody górnej  
(Korozja na podwieszonych rurach osłonowych oraz uchwytych mocujących i wieszakach, złuszczone powłoka malarska)

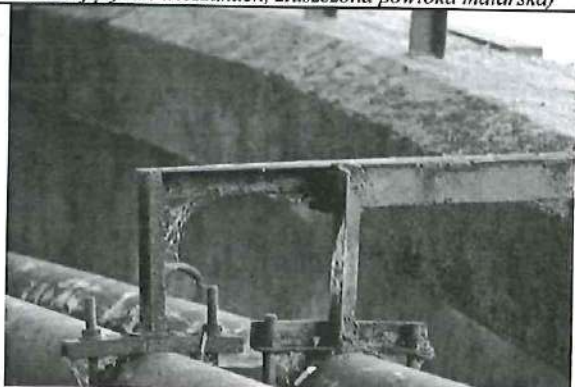
Fot. 419. Instalacje podwieszone do obiektu – po stronie wody górnej  
(Korozja na podwieszonych rurach osłonowych oraz uchwytych mocujących i wieszakach, złuszczone powłoka malarska)

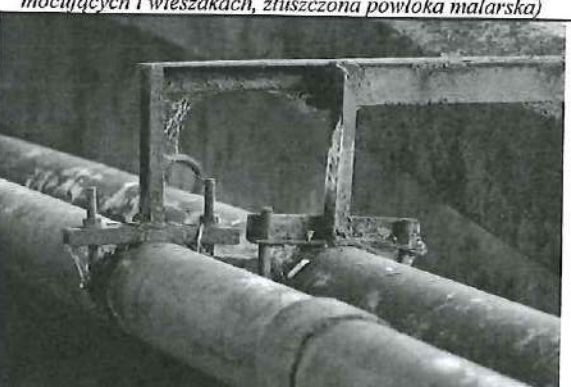
Fot. 420. Instalacje podwieszone do obiektu – po stronie wody górnej  
(Korozja na podwieszonych rurach osłonowych oraz uchwytych mocujących i wieszakach, złuszczone powłoka malarska)

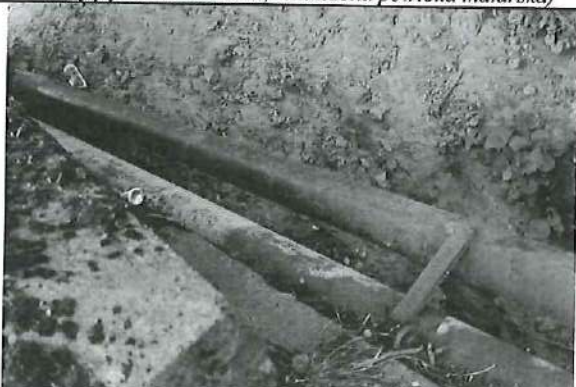
Fot. 421. Instalacje podwieszone do obiektu – po stronie wody górnej  
(Korozja na podwieszonych rurach osłonowych oraz uchwytych mocujących i wieszakach, złuszczone powłoka malarska)

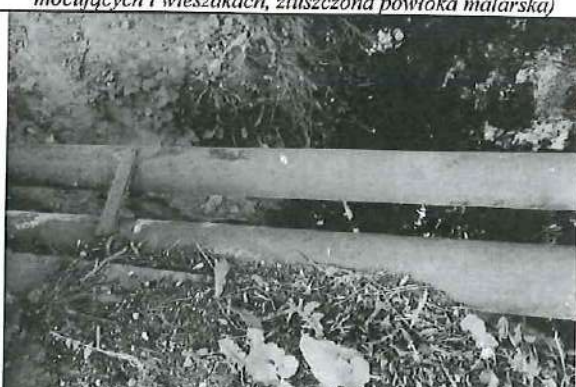
Fot. 422. Instalacje podwieszone do obiektu – po stronie wody górnej  
(Korozja na podwieszonych rurach osłonowych oraz uchwytych mocujących i wieszakach, złuszczone powłoka malarska)

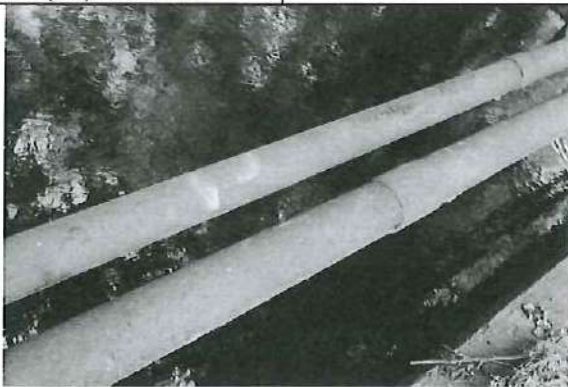
| Fot. 423. Instalacje podwieszone do obiektu – po stronie wody górnej<br>(Korozja na podwieszonych rurach osłonowych oraz uchwytych mocujących i wieszakach, złuszczonej powłoki malarskiej) | Fot. 424. Instalacje podwieszone do obiektu – po stronie wody górnej<br>(Korozja na podwieszonych rurach osłonowych oraz uchwytych mocujących i wieszakach, złuszczonej powłoki malarskiej) | |

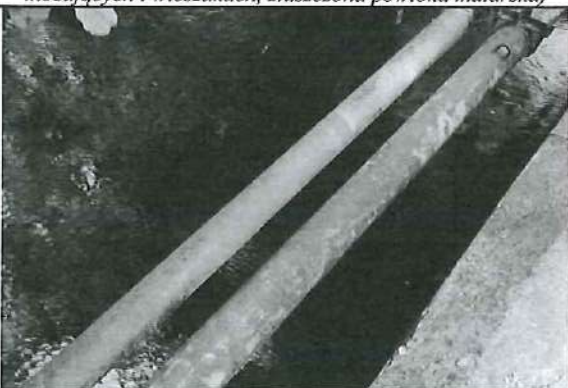
| Fot. 425. Instalacje podwieszone do obiektu – po stronie wody górnej<br>(Korozja na podwieszonych rurach osłonowych oraz uchwytych mocujących i wieszakach, złuszczonej powłoki malarskiej) | Fot. 426. Instalacje podwieszone do obiektu – po stronie wody górnej<br>(Korozja na podwieszonych rurach osłonowych oraz uchwytych mocujących i wieszakach, złuszczonej powłoki malarskiej) | |

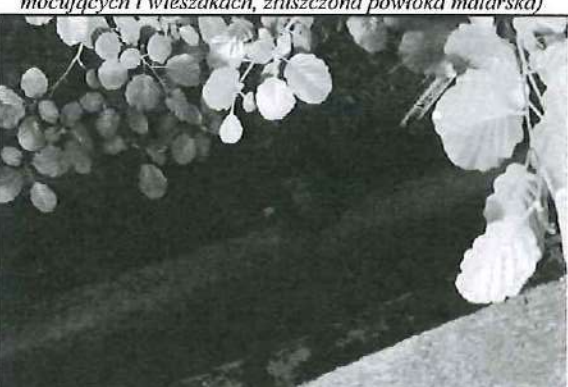
| Fot. 427. Instalacje podwieszone do obiektu – po stronie wody górnej<br>(Korozja na podwieszonych rurach osłonowych oraz uchwytych mocujących i wieszakach, złuszczonej powłoki malarskiej) | Fot. 428. Instalacje podwieszone do obiektu – po stronie wody górnej<br>(Korozja na podwieszonych rurach osłonowych oraz uchwytych mocujących i wieszakach, złuszczonej powłoki malarskiej) | |
