| GEZ | <b>KARTA ADRESOWA ZABYTKU NIERUCHOMEGO</b> | | 3. Miejscowość |
| 1. Nazwa<br><b>KOŚCIÓŁ PARAFIALNY RZYM.-KAT. PW. ŚW. KATARZYNY PANNY MĘCZENNICZY ob. pw. Wniebowzięcia NMP I ŚW. KATARZYNY ALEKSANDRYJSKIEJ</b> | | 2. Czas powstania<br><b>1901-1903 r.</b> | <b>R E D A</b> |

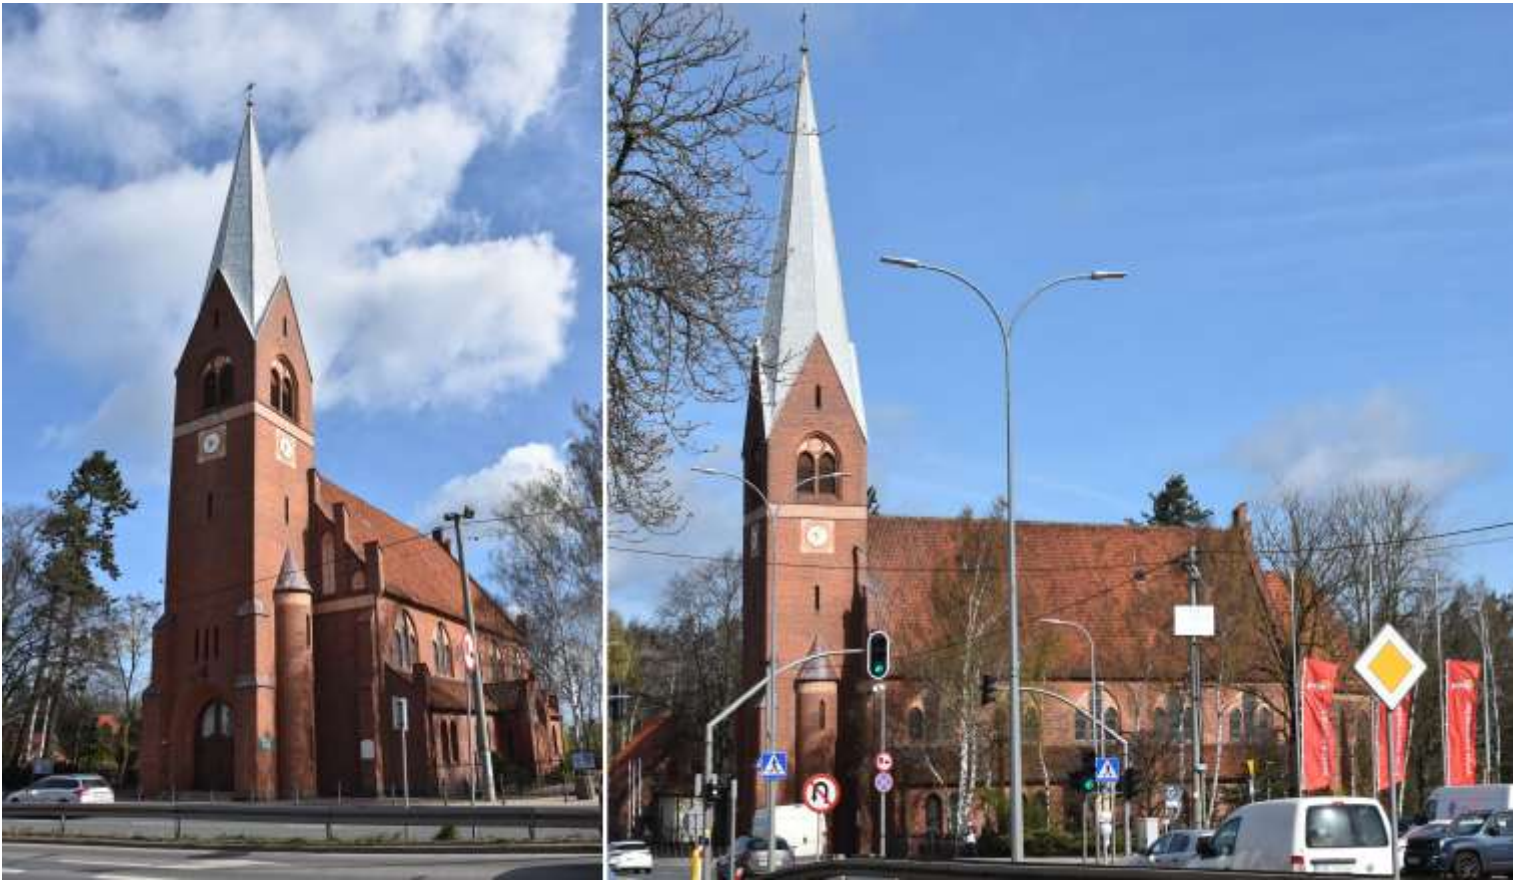
| Widok od pd.-zach. i pd. | | | 6. Formy ochrony<br><br><b>Rejestr zabytków:</b><br><b>1706 (d. A1211) z 31.03.2000 r.</b><br><br><b>MPZP:</b><br><b>Uchwała Nr LII/442/2010</b><br><b>z 12 lipca 2010 r.</b> |

Kościół murowany z cegły, elewacje licowane licówką o układzie „krzyżykowym”. Trzynawowy o szerokiej 5-przęsłowej nawie głównej i bardzo wąskich nawach bocznych. Ostatnie, zach. przęsło nawy, na całej jej szerokości wypełnione przez drewniany chór. Prezbiterium 1-przęsłowe, domknięte wielobocznie. Zakrystia na planie kwadratu, po pn. stronie prezbiterium. Nawa główna, boczne i prezbiterium kryte odrębnymi dachami o dużym stopniu nachylenia połaci. Prezbiterium i nawy boczne niższe od nawy głównej. Nad nawą główną i prezbiterium dachy dwuspadowe, nad nawami bocznymi dachy pulpitowe. Wieża na osi kościoła, po zach. stronie, na rzucie kwadratu, o smukłych proporcjach, czworościenna, strzelisty dach namiotowy, 8-połaciowy. Otwory okienne ostrołukowe.

Stan zachowania: dobry. Obiekt użytkowany.

Postulaty konserwatorskie: Należy dokonywać cyklicznych kontroli stanu i przeprowadzać okresowe prace remontowe.
